아스팔트에 대한 소방기관의 규제 실태와 폭발사례의 분석

이의평

전주대학교 소방안전공학과

Analysis of the Actual Conditions of the Asphalt Regulations by Fire Service Organizations and Explosion Cases

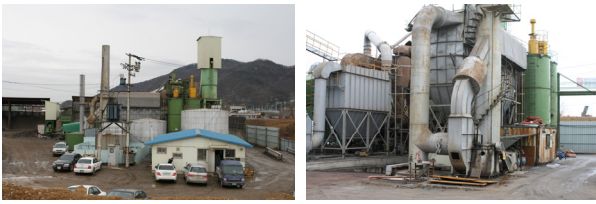
Figure 3. Asphalt plant that explosion broke out.

하여 아스콘 25톤(트럭1대분)을 생산하여 반출하고 09:30 경에 재가동을 하다 폭발사고가 발생하였다.

아스콘 생산 라인(콜드빈, 골재공급 컨베이어, 건조실(드라이어, 700 ℃), 이송컨베이어, 골재선별기(스크린), 저장, 계량, 혼합(골재+아스팔트시멘트+채움재), 방출(트럭상차))은 건조실 내부의 파손을 제외하고는 외관상 폭발로 인한 피해가 없다. 폭발로 파손, 뚫림, 이탈되거나 변형된 부위는 건조실에서 백필터까지이며, 건조실(드라이어), 1차연도, 사이클론(2개), 2차연도, 백필터 부위들은 골재에 포함된 먼지, 흙 등 이물질을 제거하여 최종 대기 중으로 배출(백필터 2차 측의 배풍기, 굴뚝을 통해 대기 중으로 배출함)하는 설비이다(Figure 3-9 참조). 즉, 폭발 피해를 입은 곳은 이물질 제거 또는 배출설비이다.

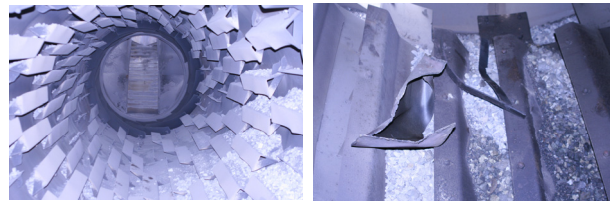
Figure 5. Damaged inside of dryer drum.

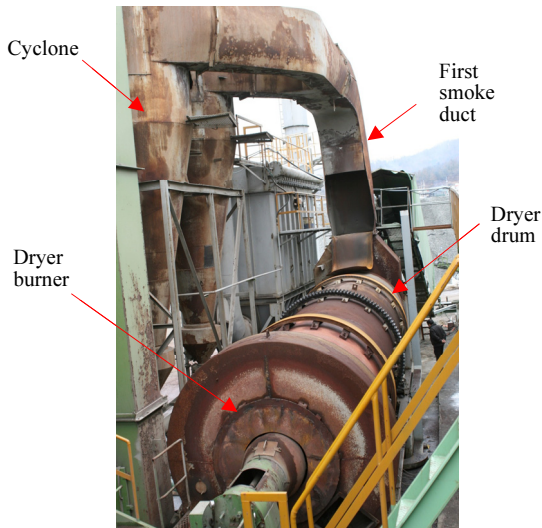
Figure 4. Damaged first smoke duct connected dryer drum to cyclone.

1차연도(1,200 mm 철제 덕트), 사이클론(1차집진기) 2개는 심하게 파손(파손, 뚫림, 이탈, 변형을 통틀어 이하 파손이라고 함)되었고, 2차연도는 1차연도에 비해 파손이 심하지 않으며, 백필터(2차집진기)는 부풀어 오른 상태이나 폭발의 중심은 사이클론과 그 1차측이다.

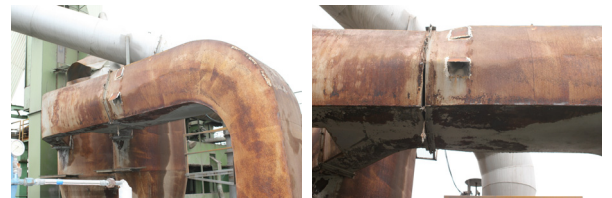
Figure 6. Damaged and expanded first smoke duct.

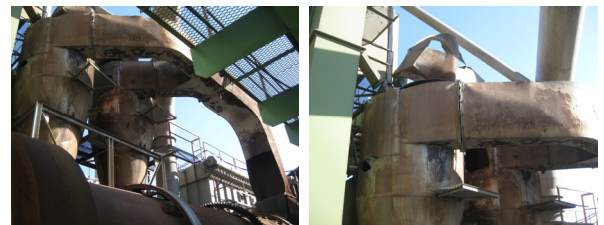
Figure 7. Damaged cyclone.

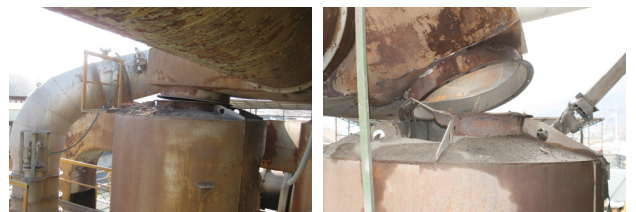
Figure 8. Cyclone that connection part was bolted with secondary smoke duct.

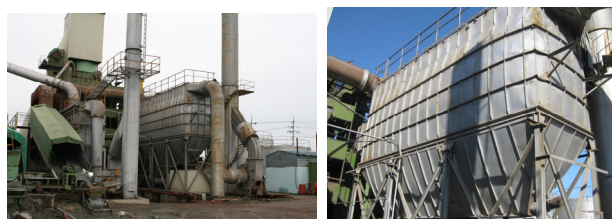
Figure 9. Expanded bag house filter.

⑤ 연도에 꺾어지는 부분이 있고 사이클론 상부가 찢겨졌음에도 백필터까지 부풀어 올라 있음

- 백필터까지 연도 등으로 연결되어 있으므로 유증기 존재와 관계없이 폭발압력이 전파되면 그 폭발압력에 의해 백필터의 파손이 발생할 수도 있다고 생각할 수 있으나 연도에 꺾어지는 부분이 있고 연도와 사이클론 상부가 파열된 것으로 보아 폭발압력이 백필터에 전달되었다기보다는 백필터에서도 유입된 유증기가 폭발한 것으로 판단됨

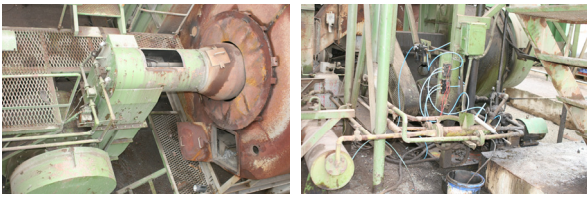
성 물질이 아니므로 골재에서 나온 이물질 또는 먼지 등의 물질은 폭발원인과 관련이 없다. Figure 10에서 알 수 있는 것처럼 외부에서 화재나 폭발이 발생하지 않았고, 외부에서 시설 내부(건조실, 연도, 사이클론, 백필터의 내부)로 폭발이 전이된 것이 아니다.

Figure 10. Fuel supply system surroundings of dryer burner.

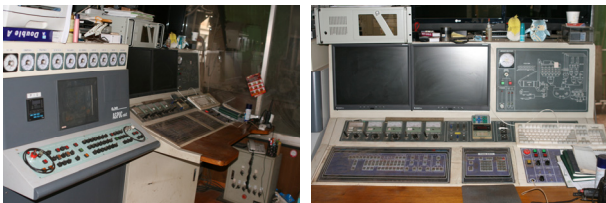
Figure 11. Control table of operation room.

- ① 위에서 언급한 것처럼 골재 자체와 골재에서 나온 이물질 또는 먼지는 폭발성 물질이 아님
- ② 설비운전자에 따르면 설비운전은 운전실에서 먼저 전원을 투입하고, 제어패널의 스위치(배풍기, 스크린, 핫 엘리베이터, 건조실, 경사컨베이어, 수평컨베이어 등)를 누른 후에 운전실 제어테이블(Figure 11 참조) 위에 있는 연료분사펌프 버튼을 누르고 그 다음에 버너를 점화시키며, 버너점화는 자동/수동버튼이 있는데 수동으로 하여 왔다고 함
- ③ 수동으로 버너를 점화시키는 경우에는 건조실에 연료(경유)가 공급되고 그 후에 점화시키므로 점화스위치를 ON으로 하지 않은 경우에는 계속 연료분사가 될 수 밖에

설비운전자는 이 사건 현장의 설비를 오랜 기간 동안 운전하여서 설비 조작에 능숙하며 그동안 버너 점화를 수동으로 해왔는데 아무런 이상이 없었고, 사고 당일에도 똑같은 방식으로 버너 점화를 수동으로 하였는데 폭발사고가 발생하였다고 주장하였다. 그동안 버너점화를 수동으로 했음에도 폭발사고가 발생하지 않은 것은 건조실에 연료가 분사되자마자 곧바로 버너 점화를 시켜서 의도하는 대로 연료가 연소만 했기 때문이다. 설비운전자가 사고 당일에 평상시와 달리 건조실에 연료를 분사시킨 후 점화 버튼을 곧바로 누르지 않은 이유를 구체적으로 밝히지 않아 알 수 없지만 연료분사펌프 버튼을 누른 직후 핸드폰을 받는 등 다른 행동을 하다가 순간적으로 점화 버튼을 누르는 것을 망각하고 있다가 점화버튼을 누르지 않은 사실을 깨닫고 점화 버튼을 눌러서 벌어진 것으로 추정된다. 연료분사펌프 버튼과 버너 점화 버튼을 수동으로 누르는 것은 두 버튼을 누르는 사이의 간격을 적절히 맞추지 못하거나 핸드폰을 받는 등 예기치 않은 변수로 순간적으로 점화 버튼을 누르는 것을 망각하는 휴먼에러가 발생하면 폭발사고로 이어질 개연성을 갖고 있는 만큼 자동으로 하고 연료가 분사되고 있음에도 점화가 안 되면 경보를 울리거나 연료분사펌프 버튼을 수동으로 누른 후 일정시간이 경과하면 버너 점화 버튼 수동조작이 안되게 조작시스템을 보완할 필요가 있다.

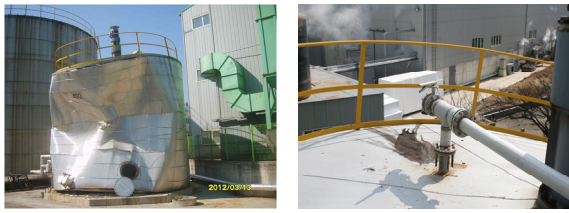
Figure 12. Damaged and overflowed asphalt tank.

아스팔트는 상온에서 고체이므로 저장탱크 내에 보관할 때는 히팅코일로 가열하여 상시 170-180 ℃로 유지하여 응고되지 않게 하고 있으며, 출하하기 위해서는 하루 전에 열매체 보일러를 가동하여 아스팔트저장탱크 내의 아스팔트의 온도를 더 높여야 한다. 3월 중순 출하 앞날인 18:30경 아스팔트 생산 공장의 아스팔트저장탱크(높이 6.1 m, 직경 6.8 m, 용적 200 m³)의 열매순환 IN/OUT 밸브를 개방한 후 열매체 보일러를 가동시키고 약 2시간 30분 경과한 21:00경 아스팔트탱크 교반기를 가동시켰으며, 교반기를 가동하고 약 30분경과한 후 21:30경 ‘꽝’하는 소리를 듣고 아스팔트탱크를 확인해보니 탱크가 Figure 12 좌측사진과 같이 주그러든 상태로 변형되어 있었다고 하고, 이 사고가 발생하기 약 6개월 전에는 Figure 12 우측사진과 같은 상태로 저장 탱크 지붕에 오버플로가 있었다고 한다.

주요 쟁점 ①의 사고의 급격한 산화반응은 연소반응이 있었느냐를 말하는 것으로 해석할 수 있으므로 이 사건 탱크에 연소반응(급격한 산화반응)이 있었는지를 확인하면 될 것인데, 이 사건 탱크의 경우 연소현상(급격한 산화반응)이 있었다는 증거가 없으며, 연소현상이 있었다면 반드시 연소(급격한 산화반응)의 흔적(화염분출의 흔적, 연소생성물의 흔적 등)이 남음은 물론 연소되는 순간 높은 압력이 발생되어 탱크의 지붕이 날아가거나 탱크 외벽이 밖으로 부풀어 올라야 하나 오히려 탱크가 안으로 쭈그러들어 있는바, 이 사건 탱크는 ‘구내폭발위험 특별약관’의 ‘급격한 산화반응을 포함하는 파괴 또는 그 현상에 의한 폭발, 파열’ 사고와는 관련이 없다.

위에서 물리적 폭발 사고의 구체적 사례 중 탱크의 감압에 의한 파손(감압에 의한 내압변화에 의한 파손)을 언급하였는데, 이 사건 탱크는 안쪽으로 쭈그러들어 있는바 감압(減壓)에 의한 파손의 전형적인 모습으로 볼 수 있는바 이 사건은 화재보험 약관의 구내폭발위험 특별약관의 보상하지 않은 물리적인 파열사고에 해당된다.

아스팔트 저장탱크가 쭈그러들은 탱크 내부를 갑작스럽게 크게 감압하는 경우, 즉 저장탱크 내부에 큰 부압(압력)이 걸린 경우에 발생하는바 이러한 갑작스런 큰 부압은 평상시와는 다른 조건하에서 폐가스정화설비를 작동시켜서 탱크 내부에 큰 부압이 발생하였을 가능성 밖에 없다. 탱크 내의 아스팔트를 가열하면 다량의 유증기가 발생하고 이 유증기는 심한 악취를 수반하므로 아스팔트를 가열하는 중에는 폐가스정화설비를 작동시켜야 한다. 아스팔트를 가열하는 초기부터 폐가스정화설비를 가동하면 작은 배출압력으로도 폐가스정화가 가능하므로 아스팔트 저장탱크 자체에 영향을 미치지 않지만, 폐가스정화설비를 가동해야 하

는 사실을 알고 있다가 악취가 심해지는 단계에서 폐가스를 정화하려면 큰 배출압력으로 폐가스정화를 해야 할 것이다. 악취가 심해지는 단계에서 갑자기 큰 압력으로 배출시키면 아스팔트 저장탱크에 큰 부압이 걸려서 탱크 구조체가 대기압에 눌러 쭈그러들 수 밖에 없게 될 것이다.

아스팔트 제조 공장 관계자들은 현장조사과정에서 구내폭발위험 특별약관에서 언급하는 산화반응이 있었다고 주장하나, 앞에서 언급한 것처럼 산화반응이란 단순히 산화반응만을 말하는 것이 아니라 급격한 산화반응, 즉 연소반응(열과 빛을 수반한 급격한 산화반응)을 말하는 것이므로 급격한 산화반응이 있었다고 주장하려면 연소흔적이 남아 있어야 하나 연소흔적이 없으며, 사고 당시에는 탱크 내외부에서 연소로 인한 연소흔적이 아주 미미하게 있었으나 시간경과와 눈비 등에 노출되어 그런 현상이 저자가 현장조사할 당시에 남아 있지 않는다고 주장할 수 있으나 연소현상이 있었다면 탱크 상부에 있는 벤트(통기구)를 통해 탱크 밖으로 화염이 분출되거나 벤트 부근(폭발상계에 들어가는 벤트 부근을 말함)에서 화염이 발생되어 열로 인해서 탱크 상부의 도색 페인트가 변색되어 그대로 남아 있어야 하나 벤트 아래쪽 지붕은 물론 탱크 지붕 어디에도 도색 페인트에 열에 의한 변색흔적이 없는바 탱크 내외부에서 연소현상(급격한 산화반응)이 없었음을 알 수 있다(Figure 12 참조).

하는 중 폐가스정화설비를 잘못 작동하면 부압으로 인해 저장탱크가 쭈그러드는 물리적인 폭발사고가 발생할 수 있다. 아스팔트저장탱크의 물리적 폭발사고를 예방하기 위해 아스팔트 가열 초기부터 폐가스정화설비를 가동하도록 교육할 필요가 있다.

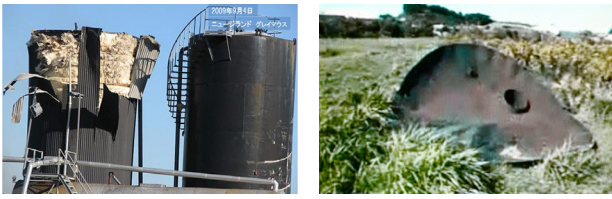
Figure 14. Damaged asphalt storage tank and roof of tank flying because of blast pressure.

여기서는 2009년 9월 4일 9시 40분경 뉴질랜드 Graymouse 교외에 있는 Fulton Hogan 회사의 1만 8천 리터 용량의 아스콘공장 저장탱크에 1만 5천 리터가 저장된 상태에서 폭발한 ②의 사고만 소개한다. 폭발 충격은 반경 2 km 이내에서 흔들림을 느낄 정도이었고 탱크 지붕이 수백 m를 날아갔으며 탱크 파편은 600 m 떨어진 지점에 주차된 차량에 까지 떨어졌다(Figure 14 참조). 사망자 1명은 하청회사 직원으로 아스팔트 저장탱크 위에서 난간 용접을 작업하고 있었으며, 저장탱크에서 30m 떨어진 지점에서 사망한 상태로 발견되었다. 출동한 소방대는 폭발사고가 발생한 저장탱크 바로 옆에 또 다른 저장탱크가 있어 인근 저장탱크까지 폭발할 위험이 높아서 접근할 수 없어 진화활동을 할 수 없었다. 저장탱크 내에는 Cut back asphalt, 즉 휘발성 석유와 혼합한 아스팔트가 들어 있었다. Cut back asphalt은 휘발유나 등유와 같은 휘발성이 높은 석유를 straight asphalt에 혼합하여 저온용도나 침투식공법에 이용하고 있다. 아스팔트 플랜트의 사업자는 cut back asphalt가 들어 있는 탱크 지붕 부분에서 용접작업의 위험성을 인식하고 있었지만 용접작업을 못하게 하는 조치는 취하지 않았다고 한다.

넷째, 아스팔트저장탱크 주변에서 용접작업 등 화기취급을 하면 폭발사고를 야기할 수 있다. 아스팔트저장탱크 주위에서는 용접 등 화기취급을 엄금하도록 안전교육을 강화할 필요가 있다.
