한국형 기동헬기 OBIGGS 경고등 이상 점등현상 설계개선

Design Improvement of OBIGGS Abnormal Warning Lights up for Korean Utility Helicopter

Military helicopters are equipped with OBIGGS System to prevent an explosion caused by the projectile. OBIGGS warning lights up should only operate when sensing fault, but it frequently worked without malfunction in the initial production process and the design improvements were required. In this paper, the cause of OBIGGS abnormal warning lights up was reviewed, the improvements were established and proven.

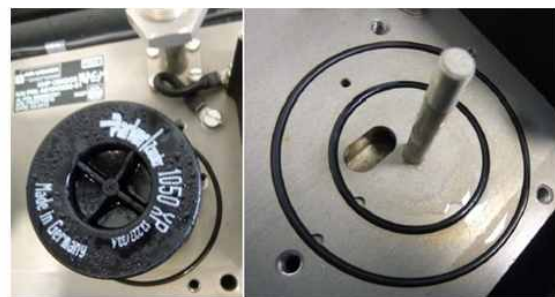
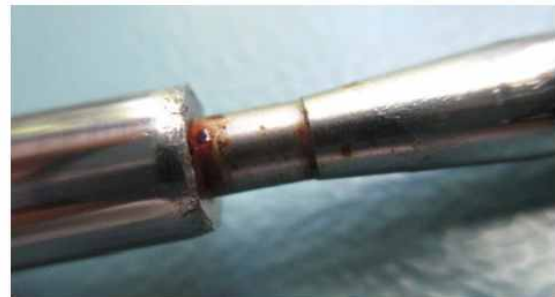
Fig. 3. OBIGGS Internal Inspection

결합현상이 발생된 OBIGGS 분해검사 결과 Fig. 3과 같이 Filter 및 장착부에서 다량의 수분이 발견되었으며, 유동흐름을 제어하는 압력조절밸브(Pressure Regulator Shut Off Valve, PRSOV)에서 부식이 발견된 것을 확인할 수 있었다.

a) Filter Upper Side b) Filter Bottom Side

c) PRSOV Corrosion

OBIGGS 분해검사에서 필터 및 장착부위에서 수분이 발견되었고, PRSOV에서 부식, 산소센서에서는 산소반응이 느려진 것을 발견하였다. 필터 자체의 수분 및 PRSOV의 부식 자체로는 경고등 점등과 관련이 없으며, 경고등이 이상 점등된 이유는 Control Box 내부의 산소센서가 산소 농도를 측정하는 반응속도가 느려져 산소농도를 10% 이상으로 측정하여 발생된 것으로 추정할 수 있었다.

경고등이 이상 점등된 OBIGGS 분해검사 결과 필터에서 다량의 수분과 PRSOV 밸브에서 부식이 발견되었으며, 산소센서가 정상품보다 느린 반응속도를 보이는 것을 확인하였다.

OBIGGS 필터 내에서 수분을 배출하기 위한 다른 방안으로 Fig. 16과 같이 Drain Hole($\varnothing 0.2\text{ mm} \rightarrow \varnothing 1.0\text{ mm}$)을 확장하고 Air Outlet Tube 길이($12.9\text{ mm} \rightarrow 55.9\text{ mm}$)를 변경하고, PRSOV 밸브 재질을 Steel에서 CRES로 변경하는 개선안을 수립하였다. PRSOV 밸브 재질을 변경한 사유는 액체형태의 수분은 Drain Hole 및 Tube 길이 변경으로 제거가 가능하지만, 증기형태의 수분은 개선안으로 제거가 불가능하여 재질을 변경하였다.

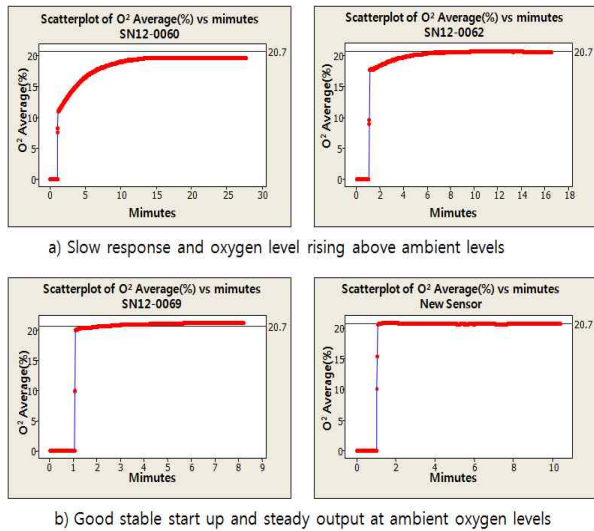
Fig. 4. OBIGGS Oxygen Sensor Quality Check

산소센서 전문업체 시험에서 경고등이 이상 점등된 OBIGGS 산소센서(SN-0060, SN-0062)에 대한 산소 반응속도 점검결과 산소에 반응하는 속도가 Fig. 4와 같이 정상제품보다 늦어진 것을 발견하였다.

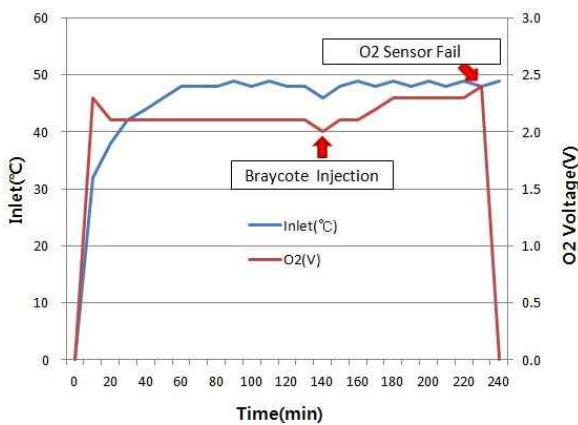
Fig. 7. Test Result for Braycote 804 Injection

위해요소 포함 예상 물질 4 EA에 대한 산소센서 노출시험 결과 Coupling, VV-P-236, Loctite에 대해서는 산소센서 영향성이 없음을 확인하였으나, Braycote에 주입 시 약 100분에 산소센서가 작동되지 않는 것을 확인할 수 있었다.

항공기에 장착된 OBIGGS에 대하여 최초 기능검사를 수행할 때는 이상이 없었지만, 비행시험 중에 경고등 이상 점등이 발생된 것으로 보아 Braycote에 노출된 산소센서가 점진적으로 기능을 상실한 것으로 추정되었다.

Braycote 804는 OBIGGS Inlet Fitting 장착 시 원활목적으로 이용되며, Fitting 장착 시에 적용하지 않아도 큰 문제가 없기 때문에 제거하는 설계변경을 실시하였으며, Braycote 804 제거 후에는 경고등 이상 점등현상이 발생되지 않았다.

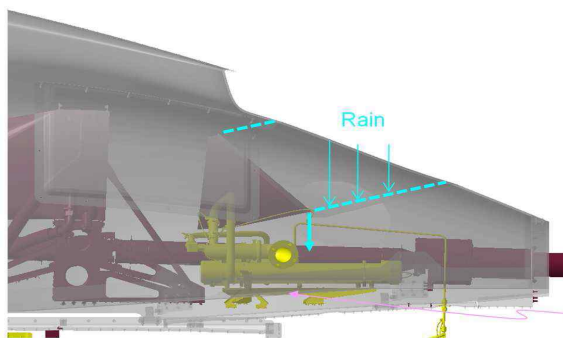
Fig. 8. After Cowling's Rain Influx Path

OBIGGS 개발 시 장착위치가 카울링 내부에 있기 때문에 강우 관련 요구도가 없었으나 장착 위치 검토결과 후방 카울링 안쪽으로 비가 올 때 Fig. 8과 같이 카울링과 오일 쿨러 덕트의 틈(약 7 mm)으로 빗물이 유입되어 OBIGGS가 젖을 수 있는 것으로 확인되었다.

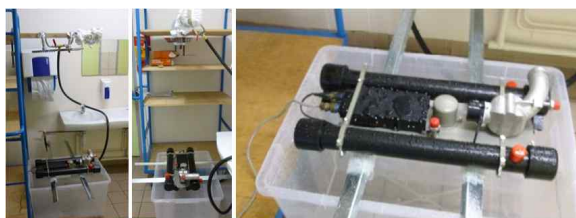
Fig. 9. OBIGGS Water Proof Test

OBIGGS가 빗물에 젖더라도 산소센서가 위치한 Control Box는 오링으로 밀봉 처리되어 외부의 빗물이 유입될 수가 없는 구조이며, Fig. 9와 같은 방수시험을 통한 빗물 유입 모사 시험을 수행한 결과 Control Box 안으로 수분이 침투되지 않았으며 또한 작동시험 결과 OBIGGS 정상작동

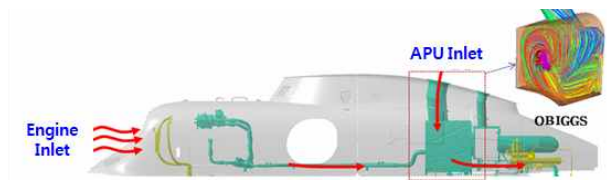
Fig. 10. Water Route in Engine & APU System

우천 비행을 실시할 경우 엔진 흡입구 및 APU 흡입구를 통하여 빗물이 유입되고 빗물이 걸러지지 못할 경우 Fig. 10과 같이 Bleed Air Line을 타고 흐를 수 있는 가능성을 확인하였다.

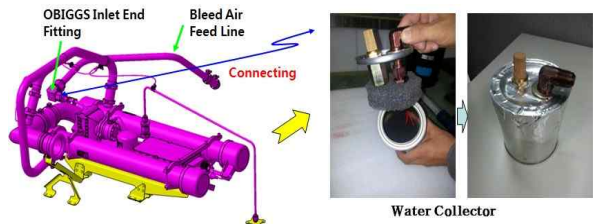
Fig. 11. Water Route in Engine & APU System

APU를 통한 수분 유입 가능성을 검토하기 위하여 Fig. 11과 같이 항공기 1.8 mm/min 강우조건에서 APU를 10분간 가동하여 실제로 Bleed Air Line을 통하여 수분이 유입되는지 시험을 진행하였다. 유입 수분량을 측정하기 위하여 OBIGGS Inlet End Fitting을 분리한 후 수분 수집기(Water Collector)를 장착하였다.

최대 강우조건에서 APU 작동시험 결과 Table 6과 같이 APU 흡입구를 통한 수분이 OBIGGS Inlet에서 검출되는 것이 확인되었다.

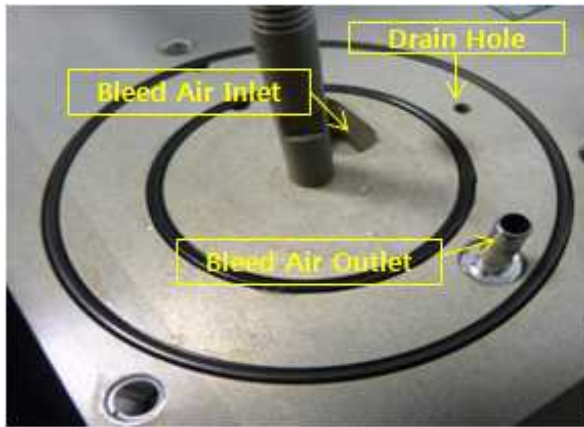
Fig. 13. Filter's Drain Hole & Bleed Air Inlet/Outlet

필터로 유입된 수분은 Fig. 13과 같이 Bleed Air 입구를 통하여 유입되어 필터를 통과한 후 Drain Hole을 통하여 빠져나간다. Bleed Air 출구는 금속 Tube가 장착되어 기준면보다 높기 때문에 수분이 유체형태로는 산소센서가 위치한 Control Box 내부로 유입될 수 없는 구조이다.

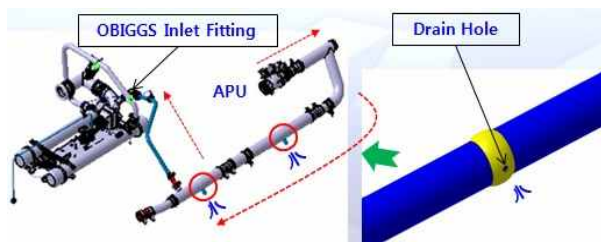
Fig. 14. Bleed Air Line Improvement Plan

APU 흡입구를 통한 수분유입 시험장치를 이용하여 항공기 최대 강우조건하에서 OBIGGS Inlet 부위까지 유입되는 수분을 Table 7과 같이 측정하였다. 시험결과 수분 최대 0.7g이 유입되었으며, Bleed Air 라인을 통한 수분배출이 효과가 미미하다는 것을 확인하였다.

수분이 Drain Hole을 통하여 배출되지 못한 이유는 APU에서 발생된 Bleed Air 속도에 의하여 수분이 별칭 부위에 고이지 못하고 통과해버렸기 때문이다. 수분을 걸러주기 위하여 Drain Hole 주변에 칸막이 형태의 수분 걸림 장치를 구현하려고 하였으나 Bleed Air 속도 감소 시 OBIGGS 질소생성 성능에 영향을 미치게 되어 체계에서의 수분 감소방안은 적용을 보류하였다.

체계적인 측면에서 Bleed Air와 같이 공급되는 수분을 제거하기 위하여 Fig. 14와 같이 Bleed Air 라인 중간에 별칭 가공을 하여 Drain Hole을 뚫어 유입된 수분이 빠질 수 있는 방안을 수립하였다.

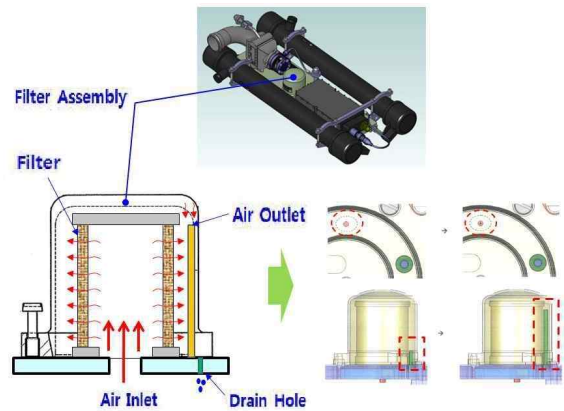
Fig. 16. OBIGGS Filter Improvement Plan

개선 OBIGGS를 수리온 시제기 #3, #4호기에 장착하여 820시간 동안 운용한 결과 경고등 점등 현상이 없었으며, 분해검사 결과 부식이 발생되지 않았음을 확인하였다.
