KDX-II급 함정 수직발사대 선체 균열발생에 따른 보강방안 연구

국방기술품질원 함정2팀

A Study on the Retrofit measures for KDX-II KVLS Hull Crack

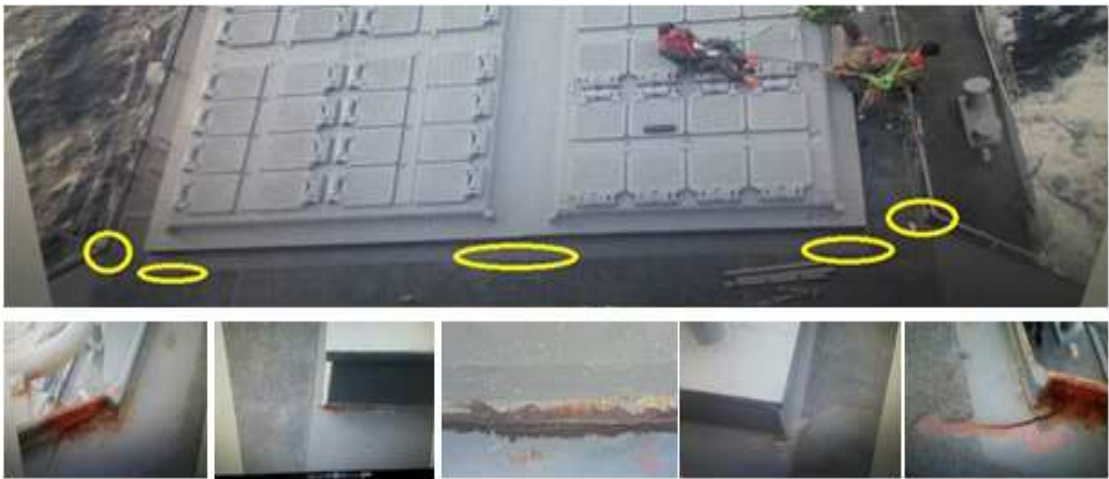
Figure 1. Status of KDX-II ○○ Ship Hull Crack

2016년 1월 경, ○○함(KDX-II ○번함)으로부터 선체 균열이 발생하였다는 사실을 통보받았으며 현장 확인을 통하여 KDX-II급 전 함정의 선체 균열 여부를 확인하였다. 현장 확인 결과, 함정별로 유사 위치(0-1 갑판 용접부 3개소 및 갑판부 2개소)에서 선체 균열 현상을 확인할 수 있었다.

선체 균열 발생 함정들의 관련 자료 확인 결과, 모두 립팩훈련·아덴만 파병 등 대부분 거친 파랑 하중에 노출된 임무 수행 후 선체 균열이 발생되었다. 선체 균열 발생 원인분석을 위해 설계도면 대비 일치성과 구조강도에 대한 두 가지 측면으로 검토한 결과, 설계도면 대비 부재 누락 및 용접불량 사항은 발견되지 않았으며, KVLS 개조공사로 인해 구조강도가 취약해진 부위에서 반복된 하중으로 인한 피로 균열이 발생한 것으로 추정되었다(Kim 2015, 32-33). KVLS 개조공사 전/후의 구조강도 확인을 위해, 함정의 구조안전성을 평가하는 방법인 전선구조해석(KR 2017, 248)을 한국선급을 통해 실시하였다. 확인 결과, KVLS 개조공사 이후 응력수준 값들은 모두 허용응력 기준(320N/mm^2) 이하로 구조강도에 문제가 없었으나, 개조공사 후 응력수준(0-1 갑판 좌현 기준, 286N/mm^2)은 개조공사 전(0-1 갑판 좌현 기준, 218N/mm^2) 보다 약 31% 증가하여 구조강도가 취약해졌다.

함정 선체 구조해석 시 선수 슬래밍에 대한 충격 하중량에 대한 명확한 적용규격이 없어 선체에 미치는 영향을 고려하는데 한계가 있었으나, KVLS 개조공사 및 원양작전 이후 KDX-II급 전 함정의 유사한 위치에서 선체 균열이 발생한 점을 고려하였을 때, KVLS 개조공사 이후 응력 수준이 취약한 부위에 과도한 선수 슬래밍으로 반복적인 휘핑 하중이 작용하여 피로 균열이 발생한 것으로 추정하였다(Kim 2015, 32-33).

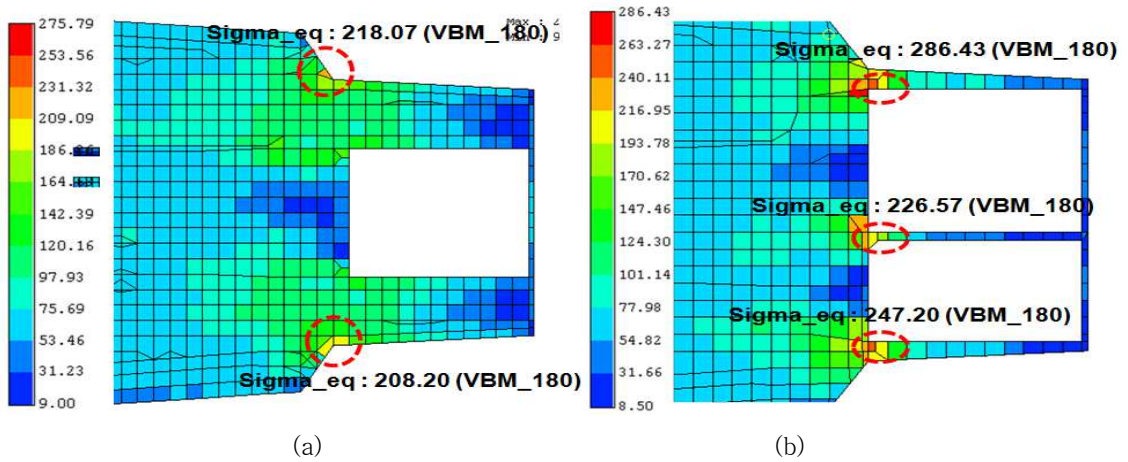
Figure 2. Result on Global Structure Analysis using the KVLS installation structural: (a)before, (b)after

Location of Crack		Before Hull Retrofit	After Hull Retrofit	Remark
0-1 Deck	Port	218	286	Allowable stress : 320 (N/mm ²)
	Mid.	-	226	
	Stbd.	208	247

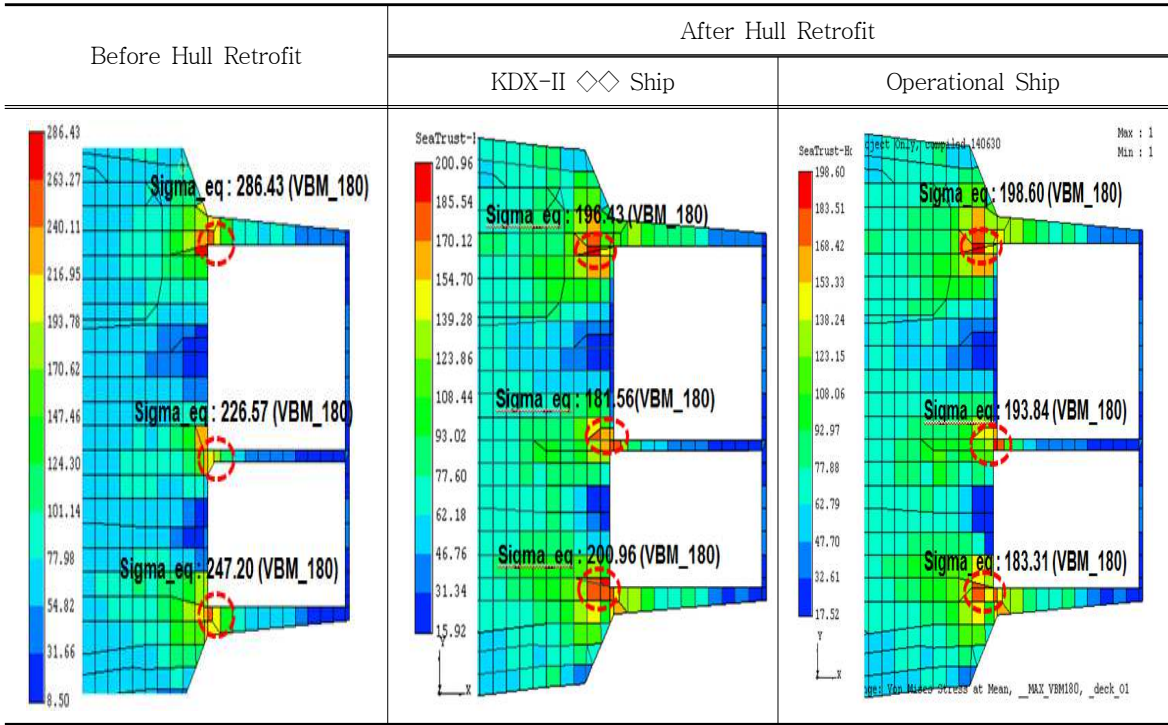
Table 3. Result on Global Structure Analysis of KDX-II Ship(KR, Reinforcement Plan)

◇◇함(KDX-II ◇번함)과 운용함정 0척에 대한 선체 균열 보강공사 전/후 전선구조해석 결과, 보강공사 후 모든 부위에서 구조강도가 보강되었으며 허용응력 내 수준을 만족하였다. 또한, 모든 부위의 응력수준이 연구 목표인 KVLS 개조공사 이전 최대응력 수준(0-1 갑판 좌현 기준, 218N/mm² 이하)을 만족하였다.

Classification	Lcation of Crack	Before Hull Retrofit	After Hull Retrofit	Result
◇◇ Ship	Port	286	196	Allowable stress : 320 (N/mm ²)
	Mid.	226	181	
	Stbd.	247	200	
Operation Ships	Port	286	198	
	Mid.	226	193	
	Stbd.	247	183

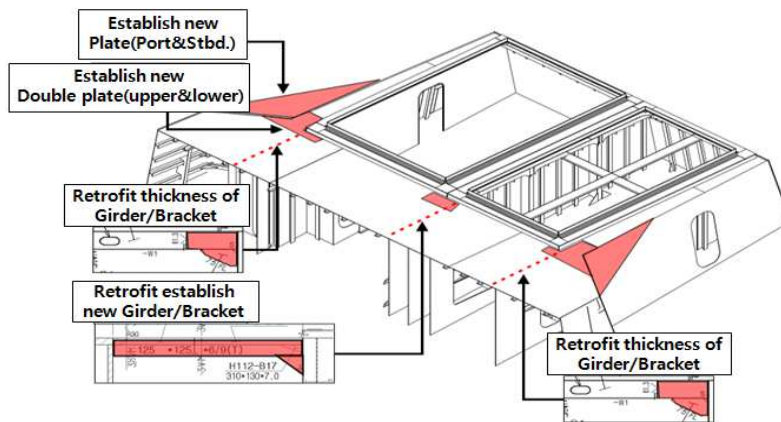
Figure 5. Final Retrofit Measures for KDX-II Ship Hull Crack

KDX-II급 함정의 피로수명 해석 결과, 모든 보강 부위에서 연구 목표 및 허용 수명을 만족하였다.

Classification		After Hull Retrofit	Result
Result of Fatigue-Life	◇◇ Ship	Port	44 years
		Mid.	64 years
		Stbd.	49 years
	Operation Ships	Port	57 years
		Mid.	52 years
		Stbd.	53 years
			Contentment (Operation Life of Ship : 30 years)

- ◇◇ 함 : 균열 발생부위 이중판(15~20mm) 상/하단 추가, 0-1갑판 하부 중앙 박스거더 신설 및 두께 보강(최대 25mm), 추가 브라켓 설치(6개소), 좌/우현 2개소 추가 판 설치
- 운용함정 : 균열 발생부위 이중판(20~30mm) 상/하단 추가, 0-1갑판 하부 중앙 박스거더 신설 및 두께 보강(최대 25mm), 추가 브라켓 설치(4개소), 좌/우현 2개소 추가 판 설치

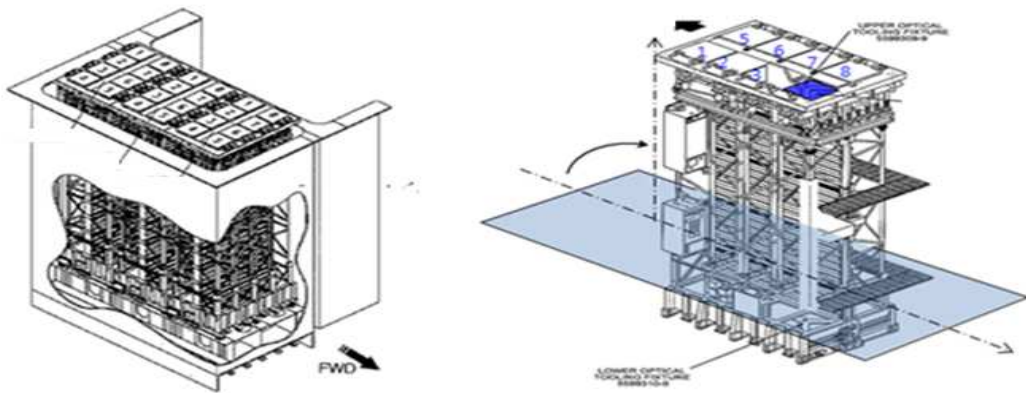
Figure 6. Process of Alignment check

□□함(KDX-II □번함) K-1 모듈에 대한 선체 균열 보강공사 전/후의 정렬체크 결과, 모든 방위값에서 용접 열 변형으로 인한 KVLS 수직도에 미세한 차이는 발생했으나, 모두 허용 범위 내 값을 나타내었다. 추가적으로, ◎◎함(KDX-II ◎번함)의 대잠 미사일 실사격 훈련 결과, 미사일은 아무런 문제없이 발사 및 표적에 명중하여 KDX-II급 선체 균열 보강공사로 인한 KVLS 성능에 영향이 없음을 확인하였다.

Classification	Measurement direction	Before Hull Retrofit	After Hull Retrofit	Result
KVLS 1st Module	0°	00' 20"	00' 40"	Contentment (Allowable degree : 3')
	180°	00' 30"	00' 40"	
	90°	00' 10"	00' 20"	
	270°	00' 00"	00' 20"
