기계설비 시공개선 사례

1. 공조기의 결로수 누수

2. 외부루버 환기량 확보 불량

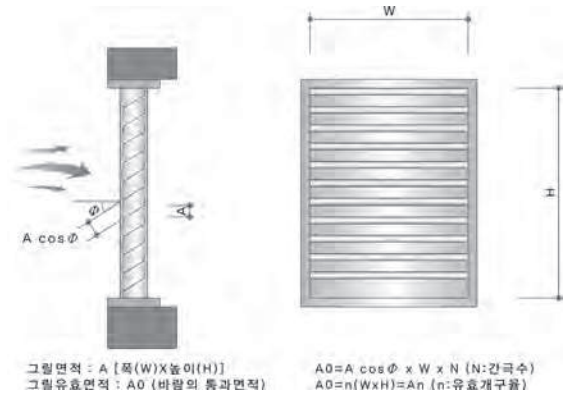
하절기 지하 주차장의 온도가 과도하게 상승되고 배기 유해가스가 원활히 배출되지 않아 이용객들의 불만이 발생하고 있었다. 공조기 및 급배기 FAN 가동 시 외부루버에서 소음 및 진동발생

설계 시 오염물질의 적절한 배출과 (옥내주차장 오염농도 : CO 농도기준) 과도한 온도상승 등을 방지토록 설계에 반영한다. 이번 사례는 타 공종과(건축)의 상호 검토 미비로 발생된 현상으로 송풍기나 덕트의 규격은 적절한 크기로 시공되었지만 건축 부서에서 시공된 급배기 루버가 미관을 고려한 나머지 개구율이 너무 작게 제작되어 과도한 정압손실로 배기가 원활하지 못하여 주차장의 환기가 불량한 원인을 제공함.

이 현장의 경우 루버의 유효 개구율이 큰 것으로 교환하여 해결하였다.

1. 그릴에 유효면적이 확보되지 않으면 다음과 같은 하자가 발생한다.
 - 1) 루버의 날개가 진동하여 소음이 발생한다.
 - 2) 날개의 진동으로 공진이 일어난다.
 - 3) 송풍기의 성능이 저하된다(과도한 정압손실로 급배기 성능의 현저한 저하 초래).
2. 루버의 검토항목에 대하여 알아보면 다음과 같다.
 - 1) 루버의 구조를 검토하여 유효개구율 및 루버의 면적을 결정한다.
(일반적인 루버의 유효개구율은 40~50% 정도 이나 30% 이하도 많다)
 - 2) 발생소음이나 정압손실을 통과 풍속으로 검토하여 본다.
 - 3) 바람이 강한 장소에서는 차풍판을 고려한다. 🌀
