# 경주 지진발생('16.09.12) 전·후의 산사태 취약지역 현황조사 사례

산림조합중앙회  
산림공학연구소 책임연구원  
mikim@nlcf.or.kr

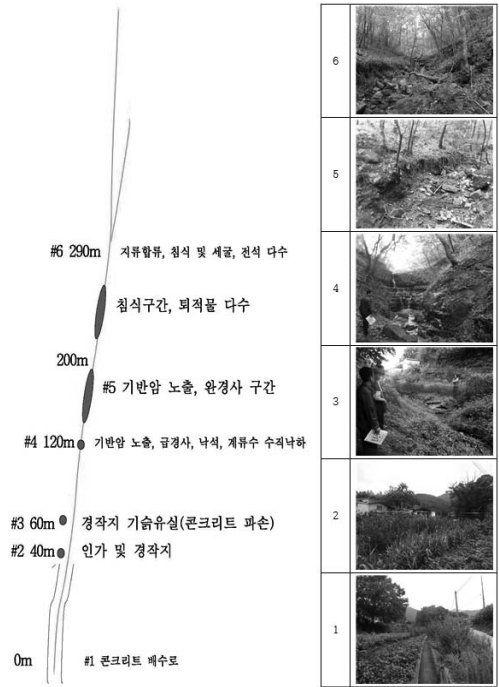
(a) Site 1

산사태 취약지역 3개소에 대해 파악된 조사결과는 2013년 조사결과와 비교해 현재의 상태는 계류 양안사면 내 붕적층 또는 풍화토층, 절리면이 다수 발달 풍화된 암반 노두에 국한하여 일부 소규모 사면붕괴 및 이완암의 낙석 발생이 인지

되었다. 또한, 계류 양안사면부에 분포하는 붕적층 및 풍화토층 구간에서는 토사유실로 인한 소규모 사면붕괴 형태가 다수 관찰되었다.

이러한 유실물들은 직하부의 계류 하상에 적치되어 있는 것으로 보아, 직접적인 지진에 의한 계류 사면 붕괴 내지 파괴가 발생하였는지 내지 지진 발생 이전에 자연적으로 유실물이 발생하였는지는 명확히 판단할 수 없으나 직·간접적인 영향은 분명히 존재할 것으로 사료된다.
