# 항공기용 탐조등 적외선 투과 유리의 열응력 파손 현상 개선 연구

서영진\*, 정상규  
국방기술품질원

## The Study on Improvement of Thermal Stress Breakage in Infrared Transmissive Glass for Aircraft Searchlight

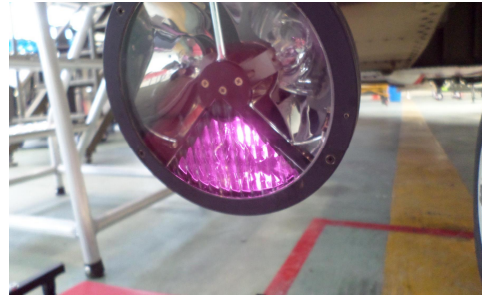
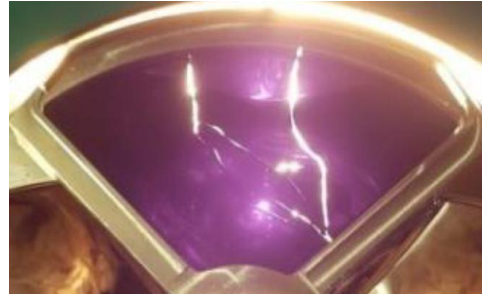
A 기종 항공기 운용 부대에서 탐조등 작동점점 중에 Fig. 2와 같이 탐조등의 적외선 방출부에서 실금 형상의 가시광선 빛이 나오는 것을 발견하였다. 탐조등의 전면 유리를 제거하고 내부 확인 결과 적외선 투과 필터 유리에서 파손이 발생하였고, 파손된 틈 사이로 램프의 빛이 새어나오는 것을 확인하였다. 최초로 파손 현상을 인지한 이후 운용 중인 항공기 전체를 대상으로 일시검사를 수행한 결과 동일 결함이 항공기의 운용 조건 및 환경에 관계없이 다수의 항공기에서 동일 결함이 발생되었음을 확인하였다. (결함 발생률 : 63%)

Fig. 2. The Crack of IR Transmission Filter

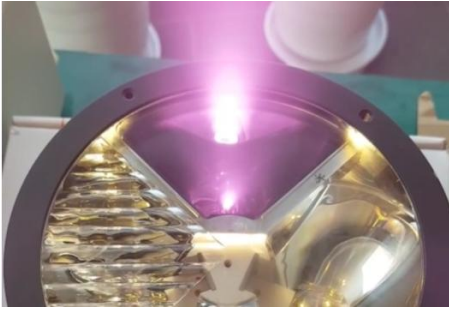
시험 결과 탐조등 램프를 일정 시간 이상 켜 놓은 조건에서 결함이 발생하였음을 확인하였다. 탐조등의 적외선 모드에서는 Fig. 3과 같이 램프의 빛이 반사 갖에 반

사되어 유리의 중앙부로 많은 빛이 방출된다. 램프에서 나오는 780nm 이하 파장의 가시광선은 필터 유리가 흡수하여 열에너지로 변환되기 때문에, 중앙부로 많은 빛이 방출된다는 것은 중앙부의 온도가 가장자리부보다 더 크다는 것을 의미한다.

Fig. 3. IR Light Emission of Searchlight

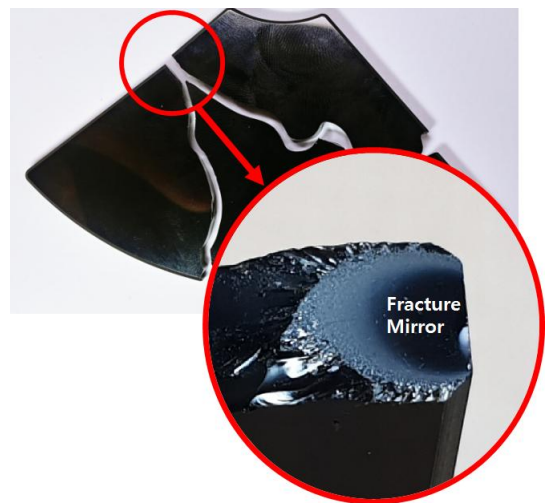
Fig. 5. Fracture Mirror in IR Filter

파손된 필터 유리의 단면을 살펴보면 Fig. 5와 같이 Fracture mirror가 형성되었음을 확인할 수 있다. Fracture mirror의 위치는 유리의 가장자리부로, 파손이 가장자리에서부터 시작되었음을 알 수 있다.

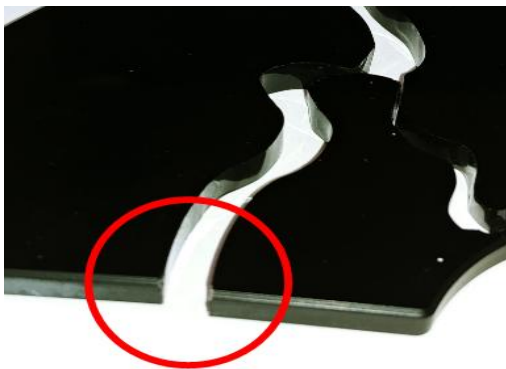
파손이 발생한 필터 유리의 형태는 Fig. 6과 같다. 균열 형태를 살펴보면 가장자리의 유리 파손 시작부위는 가장자리 면과 유리 표면에 직각이며, 여러 갈래로 분기되어 균열이 진행되는 것을 확인할 수 있다. 이는 강한 크기의 열응력에 의한 유리의 파손 특징을 드러낸다.

Fig. 6. The Shape of IR Filter Breakage

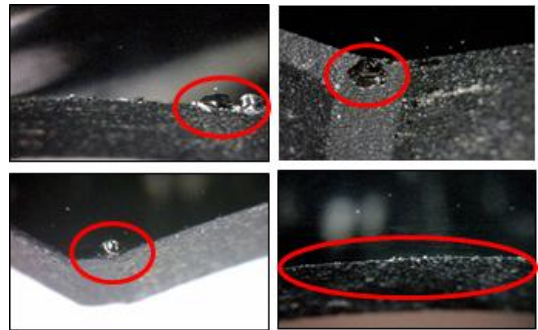
그러나 Fig. 7과 같이 생산 투입 대기 중이던 탐조등 필터 유리를 무작위로 채취하여 표면을 현미경으로 확대해 본 결과 유리의 가장자리부에 작은 미세 균열이 다수 존재하는 것을 알 수 있었다. 미세 균열은 필터 유리 원 제작사의 유리 절단 공정에서 품질관리가 미흡하여 발생하였으며, 추가적인 표면 가공 공정이 없었기 때문에 미세 균열을 가진 유리가 그대로 탐조등에 적용되어왔음을 확인하였다.

따라서 탐조등 필터 유리 파손의 원인은 가장자리부의 미세 균열로 인해 낮아진 파손 임계 강도보다, 중앙부와 가장자리부의 온도 차이에 의한 열응력이 커지게 되어 파손이 발생한 것으로 결론 내렸다.

Fig. 7. Microcrack in the IR Filter

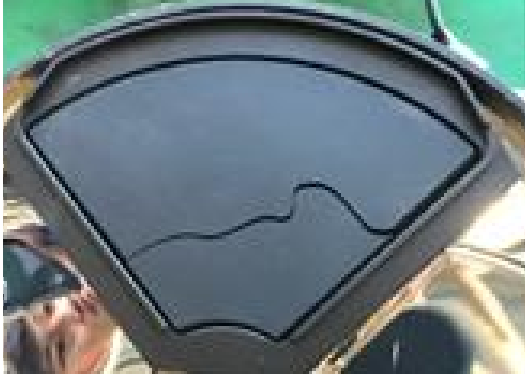
두 재료를 이용해 필터를 제작하여 시험해 본 결과 B 필터의 경우 Fig. 8과 같이 점등 후 59초 뒤에 열응력에 의한 파손 현상이 재발되어 부적합하다고 판단하였다. 반면 C 필터의 경우는 30분 이상의 점등 시험에도 파손이 발생하지 않아 개선 필터로 적합하다는 결론 내렸다.

Fig. 8. The Test Result of Alternative Filter

따라서 열팽창 계수가 낮은 재료의 필터로 교체하는 것으로 개선을 수행하였다. 개선 필터는 적외선 투과 특성을 고려하여 두 종의 신규 필터를 검토하였다. 기존 필터와 신규 필터의 특성은 Table 2와 같다.

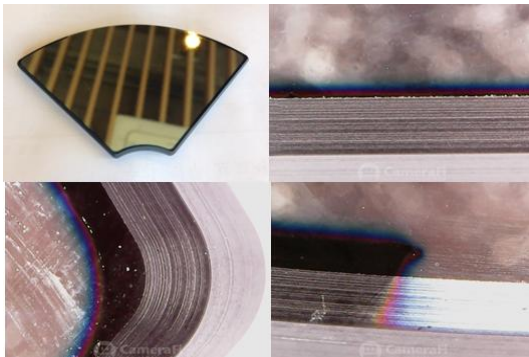
Fig. 9. The Result of Filter Surface Improvement

따라서 대체 필터로 적합하다고 판단한 C 필터의 가공공정을 개선하였다. 먼저 필터를 부채꼴 형태로 제작하는 과정은 워터젯으로 절단을 수행하고, CNC(Computerized Numerical Control, 컴퓨터 수치제어)를 통해 정밀 가공을 수행하였다. 그 결과 필터 표면의 품질이 Fig. 9와 같이 향상되었다.
