완전분해 점검을 통한 장기운영 전투기 전기배선시스템의 신뢰성분석

이호용*

EWIS Reliability Analysis of Aging Fighter Aircraft through Teardown Inspection

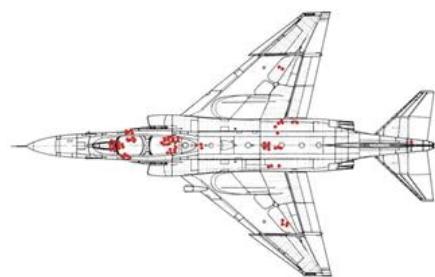
육안점검 결과 F-4 75건, F-5 73건의 결함이 발견되었으며, Fig 1, 2에서와 같이 결함은 주로 항공기 좌석 하부 및 엔진 장착부 내부에서 발견되었다. 결함의 유형은 배선 피복손상, Connector 및 Clamp 열화, 배선 오염 등의 순으로 발생하였다. Fig 3에 대표적인 결함 유형들을 예시하였고, 유형별 결함발생 현황은 Table 1에 정리하였다.

Fig 1. Defect distribution of F-4 EWIS

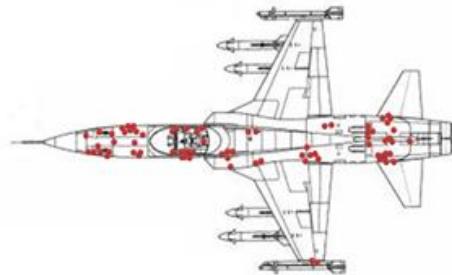
Fig 2. Defect distribution of F-5 EWIS

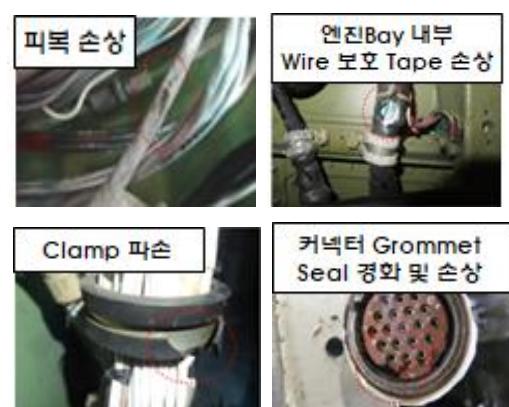
Fig 3. Defects type of aging aircraft EWIS

기종	배선 피복손상	Connector/ Clamp 열화	배선 오염	기 타	계
F-4	57건 (76%)	8건 (11%)	8건 (11%)	2건 (2%)	75건 (100%)
F-5	41건 (56%)	16건 (22%)	13건 (18%)	3건 (4%)	73건 (100%)

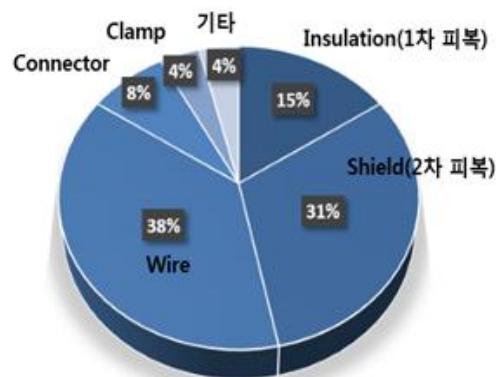
배선결함은 Fig 4와 같이 세부적으로 내부 도체(Conductor) 손상, 1차피복, 2차피복 결합으로 구분하였으며, 항공기별 결합발생 구성품 현황을 Fig 5, 6에 도시하였다. 접검항공기 모두 배선손상이 대부분을 차지하였고, 커넥터, 클램프 순으로 결함이 발생하였다.

Fig 5. Defective component distribution of F-4 EWIS

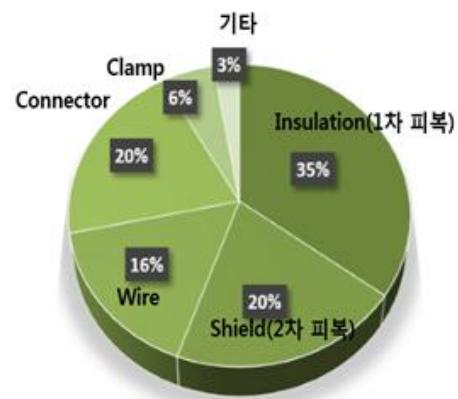
Fig 6. Defective component distribution of F-5 EWIS

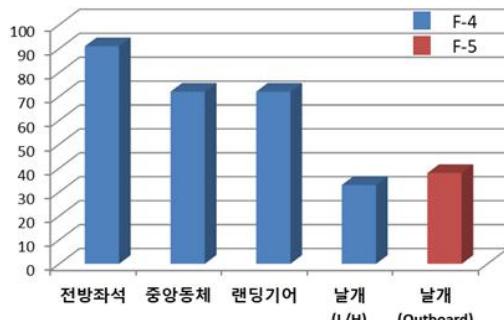
20번 규격 배선은 신품대비 33~91%의 연신율이 측정되었으며, 날개 부위에 위치한 배선의 연신율 감소가 두드러지게 나타났다 (Fig 7).

Fig 7. Elongation test result of #20 Wire

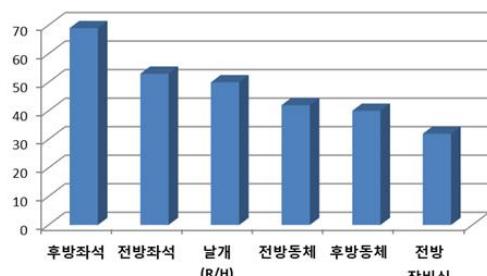
22번 규격의 배선은 F-4 및 F-5 항공기 전 부위에 광범위하게 사용되고 있으며, F-4 항공기의 경우 신품 대비 32~66%, F-5 항공기의 경우 12~30%의 연신율이 측정되어 F-5 항공기의 배선 피복의 경화가 더 많이 진행된 것으로 판단된다. 또한 날개, 엔진, 전방장비실 등 가혹한 환경(습도 및 온도변화)에 노출된 부위에 위치한 배선의 노후도(경화)가 높은 것으로 나타났다(Fig 8, 9).

Fig 8. Elongation test result of #22 Wire (F-4)

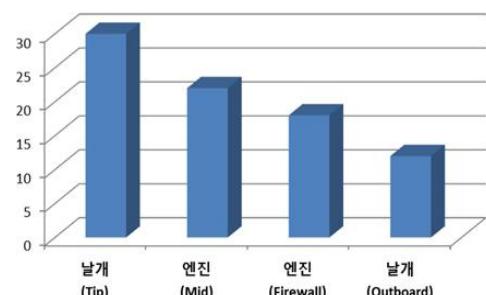
Fig 9. Elongation test result of #22 Wire (F-5)

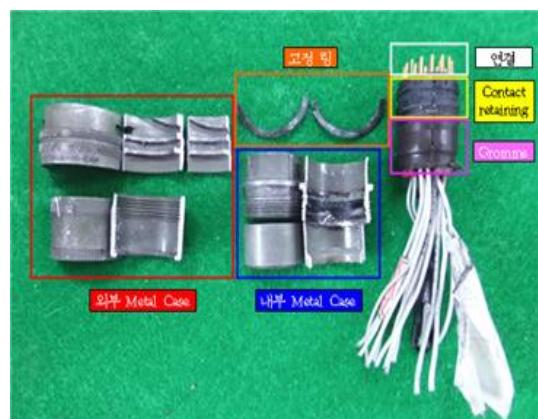
Fig 10. Example of a connector inspection

커넥터 정밀 분해점검 결과, 전투기의 장기운영에 따라 외부 케이스의 부식, 마모, 오염 및 변색 등 노후화 현상은 존재하였으나, 내부 구성품의 성능저하 및 이물질 침투흔적은 발견되지 않았다. 또한 반복적 장탈착 작업에 의해 마찰이 지속적으로 발생하는 내부 접촉핀은 내부 구속부품(contact retaining, grommet)에 단단히 고정되어 있었으며, 간헐결함 발생을 나타내는 아킹 흔적 및 주석수염(tin whisker)은 발견되지 않았다.

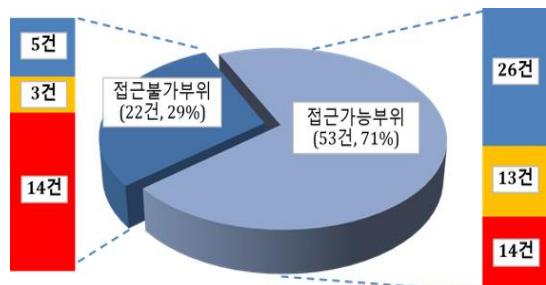
상태기반 평가 결과 상대적으로 결합 심각도가 높은 (R)등급의 결합은 F-4 항공기 27건(36%), F-5 항공기 13건(18%)으로 평가되었으며, 주기검사시 접근이 어려운 구역의 (R)등급 결합은 F-4 항공기 14건(64%), F-5 항공기 4건(31%)으로 분석되었다(Fig. 11, 12).

Fig 11. Quantitative condition rating result (F-4)

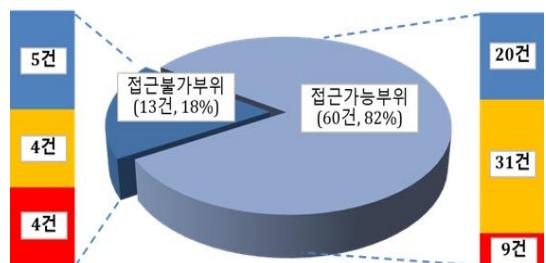
Fig 12. Quantitative condition rating result (F-5)
