# 풍화 손상 및 단면 결손에 따른 문화재 불단의 구조 안전성 평가

## Evaluation of Structural Safety of Cultural Property Altar due to Weathering Damage and Sectional Defection

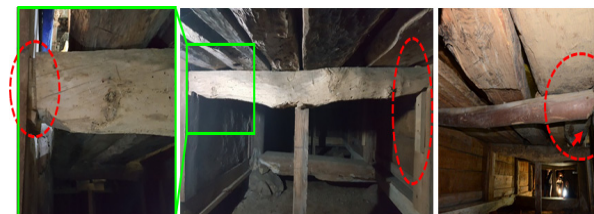
<Fig. 3>의 (a)와 (b)에서와 같이 새로운 기둥과 명에 사이의 이격 부위, 불단 기둥 밑단과 초석의 이격 부위를 목재편으로 보강해 놓았다. (c)는 명에 4번의 목재 결구 불량을 해결하기 위해 우측에 목재편으로 덧댐한 것이며, (d)는 토대의 모습을 보여준다. 토대는 하나의 큰 토대와 그 위 또는 아래에 다른 하나의 얇은 토대를 덧대어 놓은 구조이다. 토대 밑의 공간을 보강하기 위해서 두꺼운 목재편으로 보강해 놓은 상태이다. 형상이 일정하지 않은 초석은 1단으로 기둥을 지지하고 있으며 일부 단과 단 사이에는 접촉 면적을 넓히기 위하여 작은 돌과 목재편을 끼워 넣었다. (e)는 상판 아래의 손상 현황을 보여준다.

(c) Defection of wood plates sleeper No.4 and right wood

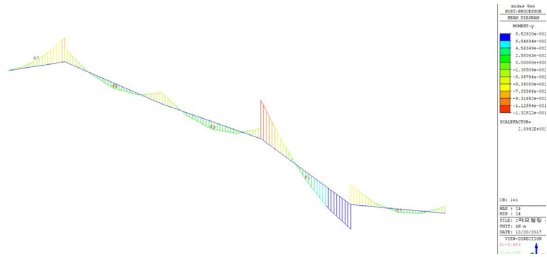
〈Fig. 7〉 Flexural moment diagram of the top plate 가-2

<Fig. 7>과 같이 상판 가-2가 취약하다고 판단되었다. 따라서 상판 가-2(위치: x축 6, 7, y축 1, 등급 판정: A)의 안전성을 다음과 같이 검토하였다.

발생 휨 응력(10.71MPa)이 목재의 휨 응력도 (14.32MPa)에 근접한 상태로서 목재의 상태가 최상으로 유지되어야 한다. 여기서 허용 응력 기준이 3등급일 때는 식 (5)와 같다.

해당 부재는 불안전하다고 판단되므로 교체 또는 꾸준한 관리가 필요한 것으로 사료된다. 상판의 1등급 허용 응력은 14.32MPa, 3등급 허용 응력은 6.68MPa이다. 각 등급의 허용 응력을 적용하여 상판의 안정성을 검토한 결과는 <Table 7>과 같다.

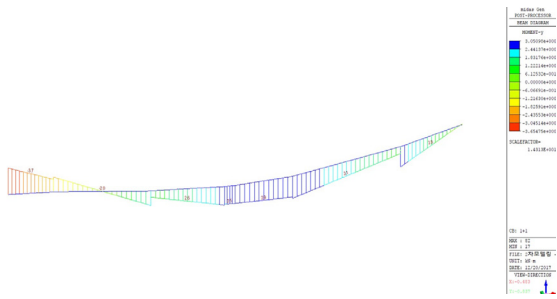
<Fig. 8> Flexural moment diagram of the sleeper No.2

〈Fig. 8〉에서 멩에 2의 휨 모멘트도 값을 확인한 결과, 취약하다는 판단을 하였다. 따라서 멩에 2(위치: 2축, 등급 판정: E)에 대한 정밀 계산을 하였다.

$$\sigma_b = \frac{3.66}{0.0003188 \times 1000} = 11.47 MPa \quad (9)$$

여기서 불상 3구와 자중에 대한 휨 응력 (11.47MPa)은 3등급 허용 응력(5.58MPa)을 초과하는 것으로 나타나므로 교체가 필요하다고 판단된다. 명에의 1등급 허용 응력은 11.95MPa, 3등급 허용 응력은 5.58MPa이다. 따라서 각 명에의 안전성 검토 결과는 <Table 9>와 같다.
