화재사고사례를 통해서 본 건설현장 지하공간에서의 유기용제의 위험성에 대한 연구

안병준 · 정기혁 · 이정석 · †임종국*

한국산업안전보건공단, *한국교통대학교

A Study on the Risk of Organic Solvents for Underground Area under Construction Site through a Fire Accident Case

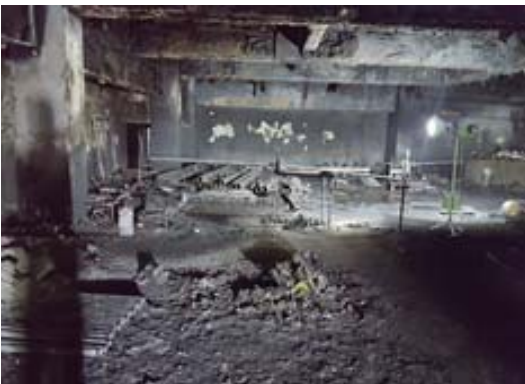
Fig. 1. The fire accident site.

Fig. 1은 사고 발생 현장의 모습을 나타낸 것으로 사고 발생 당시의 상황을 추정할 수 있다. 화재 발생 당시 현장에는 지상층 거푸집 작업에 35명, 지하층 스프링클러 배관작업에 4명과 덕트설치 작업에 3명이 동시에 작업 진행하고 있었다. 화재 발생 후 소화기를 사용한 초기 진화가 실패하자 지하 1층 천장에 설치된 110 mm 난연성 경질폴리우레탄보드로 화염이 전파되어 연소하는 과정에서 발생된 유독가스와 화염에 의하여 지하 1층 근로자 2명이 사망하고 1명이 중상을 입었으며, 지하 2층에서 작업하고 있던 덕트 작업자 3명이 화재를 인지하고

대피하다가 유독가스에 중독되어 2명이 사망하고 1명이 중상을 입는 등, 총 4명이 사망하고 2명이 중상을 입은 것으로 조사되었다[4].

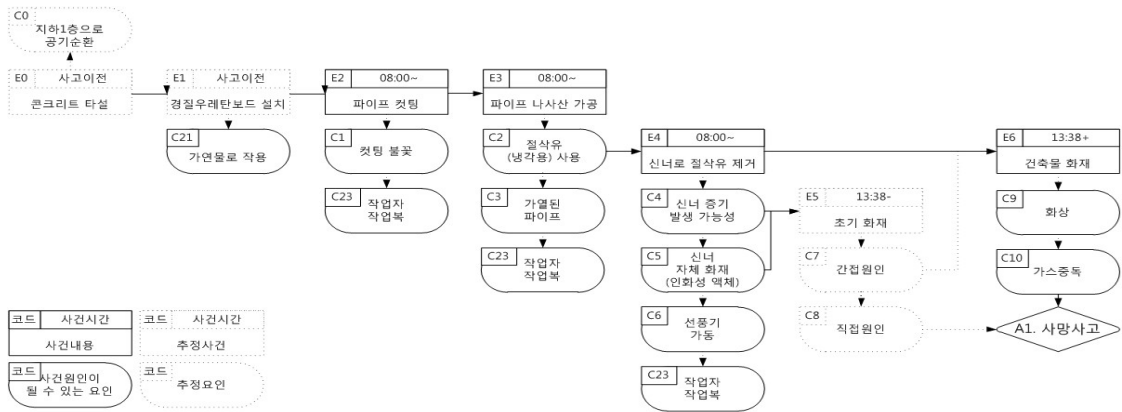
Fig. 2. The result of ECFC.

Fig. 2와 같이 ECFC를 적용하여 사고발생까지의 여러 사건을 순서대로 나열하고 각 사건에서 화재의 3요소로 작용할 수 있는 요인들을 분석한 결과 Table 2와 같이 정리 할 수 있었다.

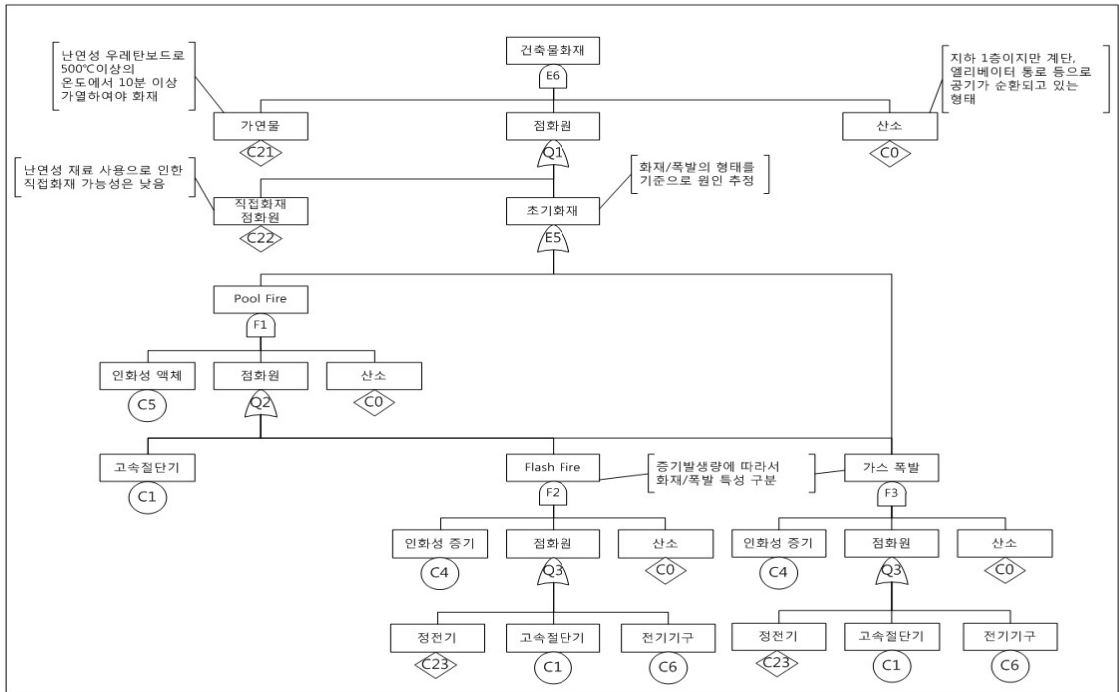
Fig. 3. The result of fault tree analysis.

Fig. 3은 연소의 3요소를 기준으로 FTA 실시 결과이다. 난연성 경질우레탄보드 외에는 특별한 가연물이 없었고, 이런 재질의 보드는 500℃에서 10분 이상 가열해야만 화재로 이어지는 점을 가만했을 때 인위적인 조작 없이 건축물에 직접적으로 착화가 되었다고 판단하기에는 무리가 있다고 결론지었다[6]. 결과적으로 주변에 있던 인화성액체 또는 증기에 의해서 1차 화재가 발생하였고 이로 인해서 건축물 난연재에 2차 화재가 발생하였다고 보는 것이 타당한 것으로 나타났다. 1차 화재는 가스폭발 또는 Pool fire의 형태인 것으로 분석 되었으며, 고속절단기 불꽃에 의해서 점화 되었거나 Flash fire나 가스폭발에 의해서 착화 되었을 것으로 분석되었다. 결과적으로 유증기 형성 여부에 따라서 화재의 형태가 결정되고 보다 명확한 점화원을 찾을 수 있다 것이다.

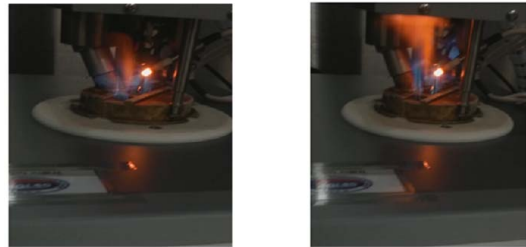
Fig. 8. Flash point tests.

시료에 대한 인화점 시험결과, 해당 장비의 측정 범위인 (-30 ~ 110)°C에서 인화점 측정이 불가능한 것으로 평가되었다. 시료의 인화점 측정과정에서 관측된 현상을 Fig. 8에 나타내었다.

일반적으로 KS M 2010에 의한 인화점은 예상 인화점보다 5 °C 낮은 온도부터 0.5 °C마다 시험염을 인가하면서 측정한다. 그러나 해당 시료는 -30 °C까지 사전 냉각하여 -25 °C에서 처음 시험염을 인가하였지만 Fig. 8에서 볼 수 있는 바와 같이 시료컵 밖에서 시험염이 확장되는 현상과 함께 자동으로 중단되었다. 이는 시료가 해당 온도에서 폭발 범위를 형성할 정도의 휘발특성을 갖음을 의미하는 것으로써 해당 시료의 인화점이 최소 -25 °C보다 낮음을 의미한다고 할 수 있다.

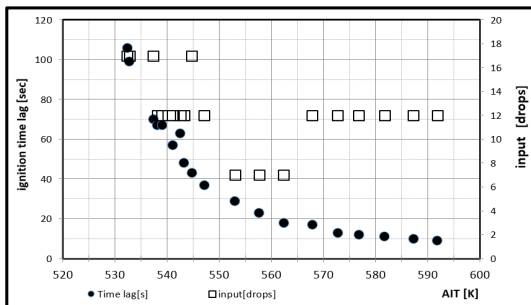
Fig. 9. The graph of AIT test results.

DIN 51794에 의한 자연발화점은 시료량과 온도를 변경하면서 자연발화가 발생하는 최저온도를 구하는 것으로 최종 결과를 5 °C 단위로 절하여 표현하도록 규정되어 있다. Fig. 9는 자연발화점 측정과정에서 수행된 시료 및 온도변화에 따른 발화여부를 나타낸 것으로 시험 간에 관측된 최저발화온도

는 257 °C 로 평가되었다.

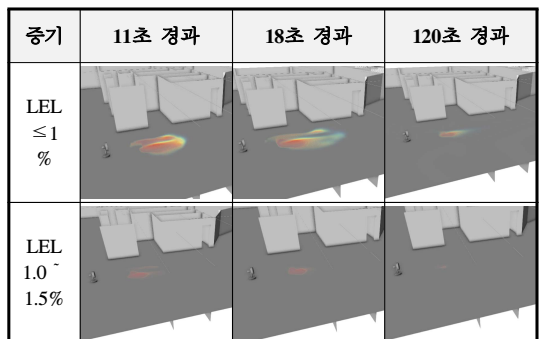
Fig. 10. The analysis results using FLACS CODE.

FLACS CODE를 이용하여 해석한 결과 Fig. 10과 같은 결과를 얻을 수 있었다.

실험결과에 의하면 44.13 mg/L이라는 LEL을 도출할 수 있었고, 보수적 관점에서 보다 큰 유증기 형성에 대해서 검토하기 위해서 LEL이 1.0 vol% 가정(증기 비중 2.0 ~ 3.0 수준임을 고려)하고 LEL 이하에 대한 증기운 형성여부에 대해서 검토한 결과 다음과 같은 결과를 얻을 수 있었다.

- 초기(풀 형성 0~18 초까지)에는 7.0 m × 5.0 m × 0.5 m 수준의 증기운이 형성됨.
- 120초 이 후 부터는 평형상태(Steady State)가 형성되면서 증기운 3.0 m × 2.0 m × 0.1 m 크기로 지속적으로 유지됨.
- 신너 증기가 공기보다 무거우므로 상방향 확산은 30 cm 정도 미약하게 발생.

LEL이상 증기의 거동을 살펴보기 위해서 1.0~1.5 vol% 증기의 거동에 대해서 살펴본 결과 다음과 같은 결론을 얻을 수 있었다.

- 초기 3.0 m × 2.0 m × 0.1 m 수준의 증기운이 관찰됨.

- 평형상태(Steady State)로 접어 들면서 증기운의 크기는 풀의 크기 1.56 m^2 과 거의 동일한 크기로 형성됨.
- 신너 증기가 공기보다 무거우므로 상방향(약 5cm 수준) 확산은 거의 발생하지 않음.

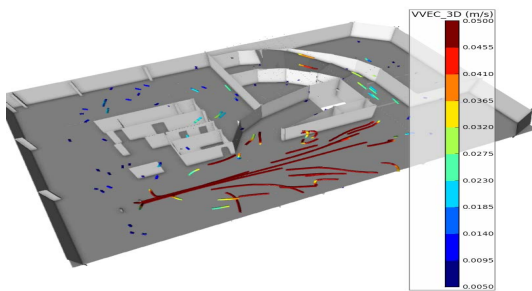
Fig. 12. The result of ventilation study for the underground area.

Fig. 12와 같이 엘리베이터 통로, 계단, 차량 출입구 등을 통해서 0.027 m/s 이하로 미약하지만 공기가 순환되는 구조여서 유증기 발생이 정상상태로 접어든 이후로 더 이상 누적되는 현상은 나타나지 않았다.
