2017.11.15. 포항 홍해지진의 저층 RC 비틀림 비정형 건축물의 피해 및 손상 특성

Seismic Damage to RC Low-rise Building Structures Having Irregularities at the Ground Story During the 15 November 2017 Pohang, Korea, Earthquake

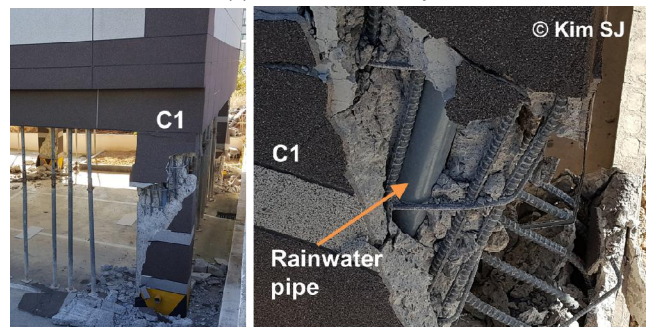
(c) Damaged column C1 [6]

준공년도를 기준으로 하면, 본 건축물은 KBC 2009 [7]에 맞추어 설계해야 하며, 1층 구조 부재는 RC보통 모멘트 저항 골조의 상재에 맞게 시공되어야 했다. 따라서 1층의 유연한 층 기둥에 큰 횡 변위가 발생하더라도 기둥 C1, C2, C3은 설계 의도에 따라 기둥 하부의 소성 힌지 영역에서 휨으로 인한 손상이 발생했어야 했다. 그러나 기둥 C1, C2, C3은 설계 의도와 다르게 기둥 상부 및 중간부에 전형적인 전단 파괴가 발생하였다(Fig. 3(c), (d)).

기둥의 크기는 약 60 × 40 cm로 주근은 D19, 횡보강근은 D10을 사용하였다. 이 기둥의 횡보강근의 간격은 약 20 cm로(Fig. 3(d)), 기둥 내에 균일하게 배치되었다. 그러나 KBC 2009 [7]의 기준에 따르면, 보통/중간 모멘트 저항골조의 기둥에서 휨 회복 발생 구간내의 횡 보강 철근 간격 (s_0)은 후프철근이 감싸게 될 종방향 철근 ($d_{b,l}$)의 최소지름의 8배, 띠철근 지름 ($d_{b,h}$)의 24배, 골조부재 단면의 최소 치수 (d)의 1/2, 300 mm 중에서 가장 작은 값($s_0 = \min(8d_{b,l}, 24d_{b,h}, 1/2d, 300 \text{ mm})$)으로 선정해야하므로, s_0 는 $\min(152 \text{ mm}, 240 \text{ mm}, 200 \text{ mm}, 300 \text{ mm}) = 152 \text{ mm}$ 이하를 적용했어야 했다. 보조 띠철근은 없었으며, 띠철근 단부를 135°이하로 구부려야 하는 규정도 지키지 않았다. 심지어 Fig. 3(b)에서와 같이 빗물 파이프를 기둥에 매립하여, RC 기둥의 횡방향 성능뿐만 아니라 중력 저항 성능도 떨어뜨렸다.

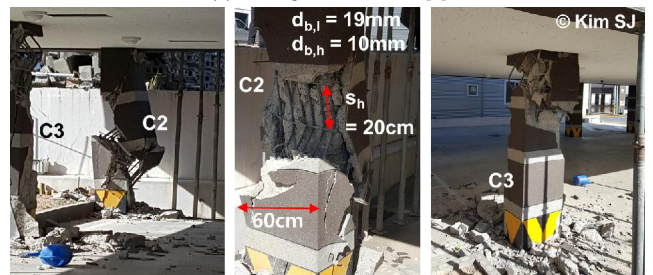
(d) Damaged columns C2 and C3 [6]

Fig. 3(c)와 (d)는 2017년 포항 지진 발생일의 익일인 11월 16일에 찍은 사진으로, 위험관정을 받은 구조물임에도 불구하고 중력하중을 지지하기 위해 잭서포트가 아닌 동바리 (쇠파이프)로만 받쳐놓았다. 그러나 이틀 뒤인 18일에는 Fig. 3(a)와 같이 뒤늦게 잭서포트가 설치된 것을 확인할 수 있다. 본 저자가 참여한 긴급 위험도 평가에서 C building과 유사한 손상을 입은 타 필로티 건축물도 비슷한 상황이었다. 이는 지역 사회 건설업 종사자들의 내진 보강에 대한 지식이 부족했을 뿐만 아니라, 잭서포트 등 임시 보강 장비의 수요가 급증하면서 공급이 원활하지 못했기 때문이었다.

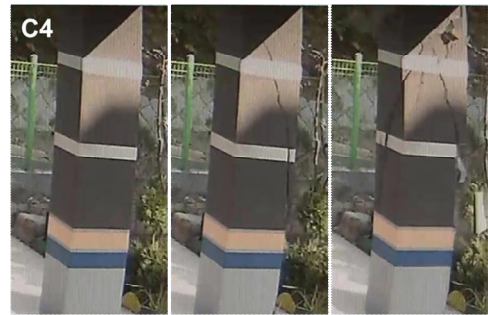
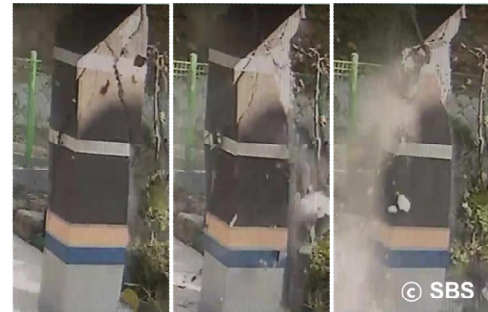
(c) Captured images of the digital security video (column C4) [8]

F building의 1층 평면 상 유연한 층은 기둥 C4와 C5가 위치한 곳으로, 비틀림 변형에 의해 순간적으로 큰 횡변위가 발생하며, C4, C5의 기둥에 전단 파괴를 야기하였다(Fig. 4(c), (d)). 지진 발생 순간에 실시간으로 녹화된 CCTV (Fig. 4(e))를 보면, 기둥 C4는 진동 발생 후 단 0.137초 만에 기둥 상부에 전단 균열이 나타나며, 0.496초에 콘크리트 피복이 깨지기 시작하여, 불과 2.36초 만에 기둥 상부의 콘크리트 피복이 모두 벗겨졌다. 이러한 실제 기둥의 전단 파괴 영상 기록은 세계적으로도 매우 드물며, 추후 연구에 도움이 될 것으로 예상된다.

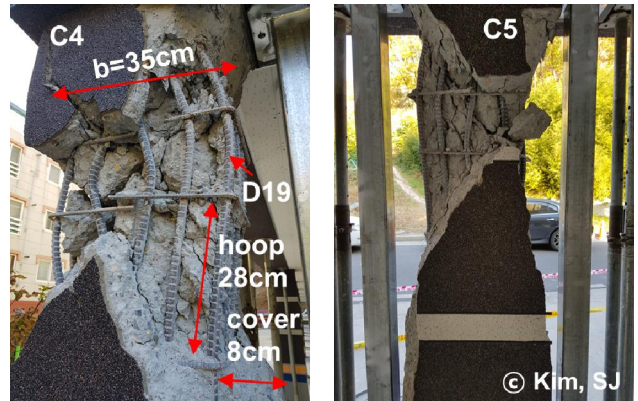
(d) Damaged columns C4 and C5 [6]

철근)은 D10을 사용하였다. 콘크리트 피복 두께는 약 8 cm로 기둥의 최소 피복 두께인 4 cm의 두 배 수준이었다. 이로 인해 구속된 콘크리트 면적이 약 25%정도 감소하였다. 이 기둥의 상하부 띠철근 간격은 약 15 cm 이상이었으며 (Fig. 4(d)), 기둥의 중간부의 띠철근 간격은 약 28 cm이었다. KBC 2009 [7]의 기준에 따르면, 보통/중간 모멘트 저항 골조의 기둥에서 휨 항복 발생 구간의 길이 (l_0)는 기둥의 양 끝으로부터 부재 순경간의 1/6, 부재 단면의 최대치수, 450 mm 중 가장 큰 값 이상이어야 함으로, l_0 는 $\max(833 \text{ mm}, 350 \text{ mm}, 450 \text{ mm}) = 833 \text{ mm}$ 여야 한다. 이 구간내 띠철근 간격(s_0)은 $\min(152 \text{ mm}, 240 \text{ mm}, 175 \text{ mm}, 300 \text{ mm}) = 152 \text{ mm}$ 이하여야 하며, 이를 제외한 기둥 가운데 부분의 간격은 304 mm ($s_0 = \min(16d_{b,l}, 48d_{b,h}, d) = (304 \text{ mm}, 480 \text{ mm}, 350 \text{ mm})$)이하여야 한다. 기둥 C4, C5는 띠철근 간격은 어느 정도 만족하였지만, l_0 길이를 확보하지 못한 것으로 보인다 (Fig. 4(d)). 또한 C4, C5는 띠철근 단부는 135° 이하로 구부려야 하는 규정을 지키지 않았을 뿐만 아니라, 애초에 폐쇄띠철근을 갖지 않았다. 위와 같이 전반적으로 기둥 C4, C5의 상세는 KBC 2009의 보통/중간 모멘트 저항 골조의 규정을 만족하지 못했다.

C1~C5의 기둥은 한 면에 4~5개의 철근이 배치되어 있었으므로, Fig. 11과 같이 반드시 내부 띠철근(crosstie)을 이용하고, 띠철근 단부는 양단에 90°와 135°의 갈고리를 적용해야한다. 이러한 기본적인 상세를 지키지 못했기 때문에, 진동 발생 후 2~3초 만에 기둥의 콘크리트 피복이 벗겨지고 수직 철근이 좌굴되는 현상이 발생하였을 것으로 예상된다.

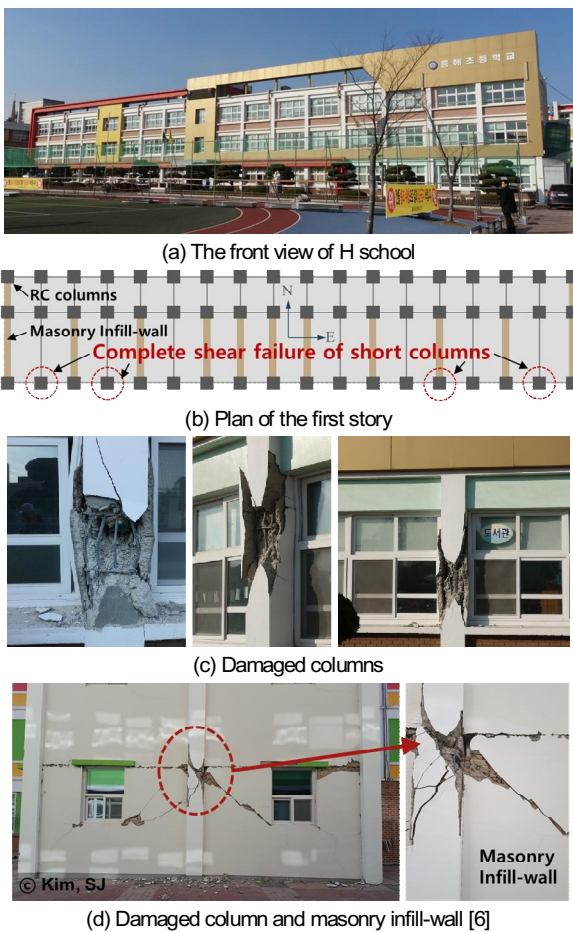
Fig. 5. Seismic damage of H school

H school의 1층 평면 (Fig. 5(b))에서 전면은 정남향에 배치되었으며, 남북방향의 축으로 수직 부재인 기둥 (구조재)과 조적 채움 벽체 (비구조재)가 비대칭으로 배치되어 강성의 중심과 질량의 중심이 일치하지 않는 일방향 비틀림 비정형 평면을 보였다.

H school은 보편적인 평면을 가진 학교 건축물로서, 기둥과 기둥사이에 개구부 (창문)가 있어, 각 층 기둥 높이의 하부 1/3 정도만이 비구조재인 조적 채움벽 (허리벽)으로 채워져 있었다. 이로 인해 채움벽으로 구속되지 않는 상부 기둥에는 단주 효과가 나타나, 이 부분에서 전형적인 단주의 전단 파괴 모드가 관찰되었다. 특히 손상정도가 심각했던 1층의 전면 (유연한 축)에 위치한 네 개의 기둥은 콘크리트 피복이 모두 벗겨지며, 수직철근의 좌굴까지 발생하였다 (Fig. 5(c)). 기둥의 크기는 약 $30 \times 30 \text{ cm}$ 이었으며, 띠철근의 간격은 약 30 cm로 상당히 넓은 편이었다. 후면의 기둥 사이에 위치한 조적 채움벽은 기둥의 전체 높이로 채워져 있어, 보-기둥의 접합부의 기둥에 균열이 발생하며, 조적 채움벽의 모서리에서부터 창문의 하부 모서리까지 대각 균열이 크게 발생하였다 (Fig. 5(d)). 이 건축물은 국내에 내진 설계기준이 수립 (1988년)되기 이전에 준공되어, 내진설계기준에 비추어 부재의 상세 수준을 평가하지 않았다.

비단 H school 뿐 아니라, 이번 지진으로 인해 포항시 북구 지역에 있는 다수의 학교 건축물이 구조적 손상을 입었다. 이 건축물들은 특별한 형태가 아닌 매우 보편적이고 전형적인 형태를 가지고 있어, 추후 포항지진과 유사한 규모 또는 그 이상의 규모의 지진이 발생할 경우 이러한 피해는 전국 어디에서나 발생할 가능성이 있다. 학교 건축물은 KBC 2016 [3]에 따르면 중요도 1로서 그 중요도가 높은 만큼, 내진 설계되지 않은 학교의 내진 보수/보강은 매우 시급하다. Chung [9]이 발표한 대만의 학교 건축물 보수/보강 정책 사례는 추후 정책 수립 시 도움이 될 것으로 기대한다.

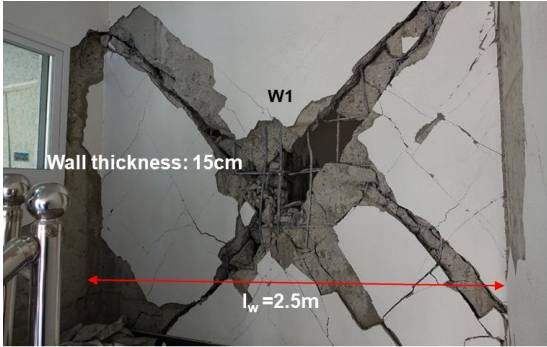
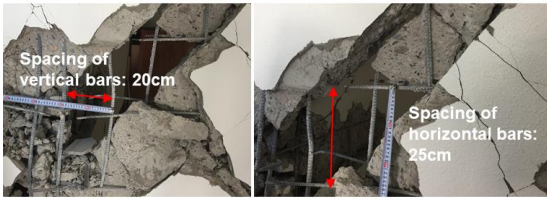
(c) Damaged wall W1

1층 평면상 (Fig. 6(b))에서 수평방향 (N-S)으로 횡력을 저항할 수 있는 수직 부재로는 단 하나의 RC 벽체 (W1)만이 있었으며, 이 W1에서는 철근이 끊어질 정도의 심각한 전단 파괴가 발생하였다 (Fig. 6(c)). 또한 이 벽체가 평면상 가운데 배치되지 않아, 이 건축물도 강성의 중심과 질량의 중심이 일치하지 않는 일방향 비틀림 비정형 평면을 보였다.

전단 파괴가 발생한 W1의 두께는 약 15 cm이었으며, 콘크리트 피복두께는 약 2 cm로 KBC 최소 피복 두께 (2 cm)를 만족하는 수준이었다(Fig. 6(c)). 이 벽체에 사용된 수평/수직 철근은 모두 D10이었다. KBC 2016 [3]을 기준으로, RC 보통 전단벽 시스템은 특별 고려사항이 없으므로, 최소 철근비 (ρ_h, ρ_v)는 수평/수직 모두 0.0025이며, 최소 간격은 수평전단철근의 경우 $s_h = \min(l_w/5, 3h, 45 \text{ cm})$, 수직전단철근의 경우 $s_v = \min(l_w/3, 3h, 45 \text{ cm})$ 을 만족해야한다. 여기서 l_w 는 전단벽의 길이, h 는 벽체 두께이다. 이 규정에 비추어 보아 W1의 철근비는 $\rho_h = 0.0045, \rho_v = 0.0037$ 로 모두 최소 철근비를 넘어서며, 수평 철근 간격은 약 20 cm, 수직 철근 간격은 약 25 cm으로 최소 철근 간격 45 cm 이내였다. 이와 같이 W1의 전단 철근은 KBC 2016의 최소 기준을 충족하였다. 그러나 W1의 설계공칭전단강도 (ϕV_n)만으로 N-S방향의 밀면전단력 (V_w)을 저항하기에는 매우 부족해 보인다.

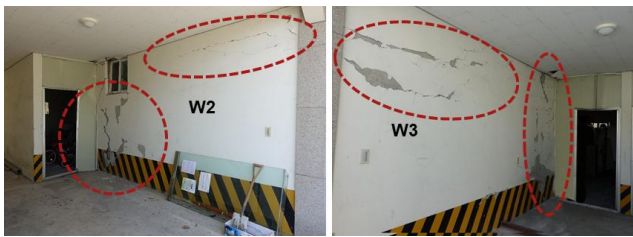
(d) Damaged walls W2 and W3

이로 인해 지진 시 수직하는 방향 (E-W)의 횡력을 저항하는 벽체량이 많음에도 불구하고, 비틀림에 의해 계단실 코어 벽체에서 N-S 벽체와 맞닿는 벽체 W2와 W3의 모서리 부분에 균열이 다수 발생하였다 (Fig. 6(d)).

반면 E-W방향의 벽체는 유사한 벽체 상세를 가졌음에도 불구하고, 벽체량이 10배 이상 많기 때문에 W1과 같은 전단 파괴는 발생하지 않았다. 단, 2010년 칠레 지진 시 RC 얇은 벽식 건축물에서 많이 관찰된 수평균열이 다수 발생하였고, 특히 수평균열은 계단실의 벽체 W2와 W3의 상부외곽에서 두드러지게 나타났다(Fig. 6(d)).

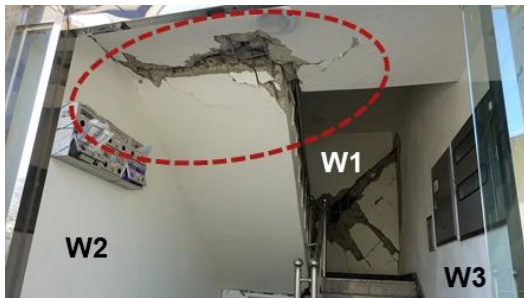
(e) Damaged stair case

K building에서는 계단 슬래브에서도 큰 손상이 발생하였다(Fig. 6(e)). 계단 슬래브가 벽체 W2와 W3사이를 연결하는 N-S방향의 연결보로 거동한 것으로 보이며, 계단의 시공 디테일을 확인해볼 필요가 있다.
