투수시험과 지하수 모니터링을 통한 매립층의 배수불량 원인 분석

Analysis about Fill Deposit Poor Drainage through Permeability Test and Groundwater Monitoring

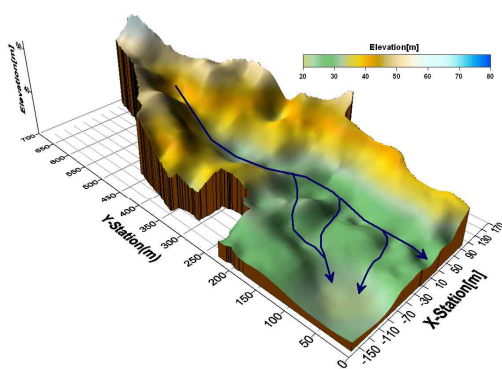
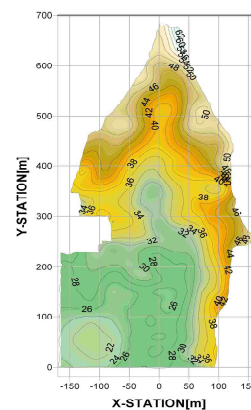
Fig. 1. Existing Data of Drainage System(National Research Institute of Cultural Heritage, 2010)

기존 자료에 의한 00지역의 배수체계 분석결과는 Fig.1과 같이 지형은 북측과 동측이 높고, 남측과 서측이 낮은 지형으로 확인되며, 이러한 지형을 따라 지하수 유동경로도 주로 남서쪽으로 흐르는 것으로 분석되었다. 배수체계는 동, 서 외곽에 대형 수로가 조성되어 지형특성에 따라 북측에서 남측으로 흐르는 것으로 나타나고 있다.

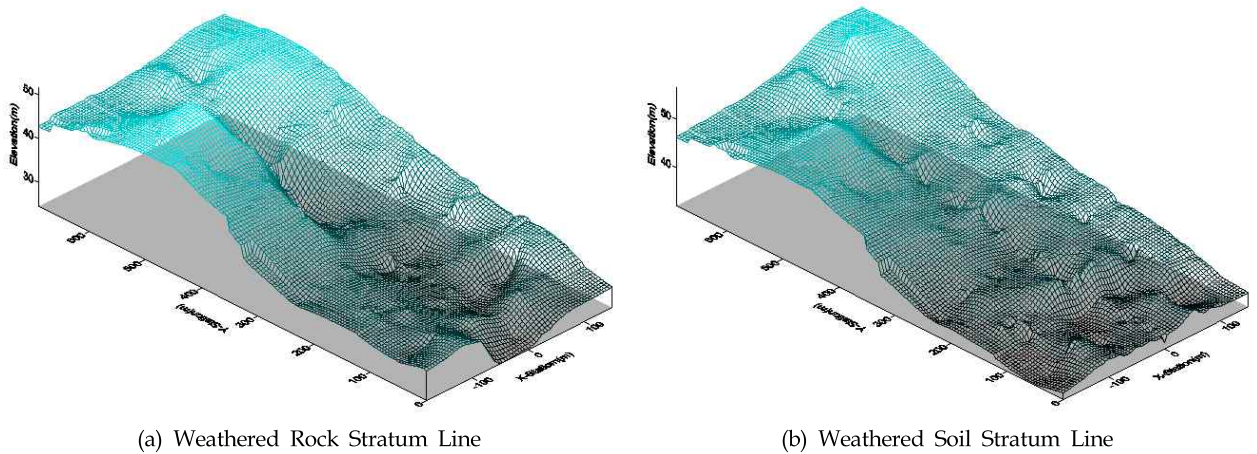
Fig. 2. Stratum Distribution of Elastic Wave Refraction Method(National Research Institute of Cultural Heritage, 2010)

연구대상지에 대한 하부 지층 분포 현황을 파악하기 위해서 Fig.2와 같이 굴절법 탐사를 수행하여 분석하였으며, 탄성과 속도에 따라 지층의 상대밀도를 판단하였다. 굴절법 탐사는 횡측선 9측선, 종측선 4측선으로 지오폰 수신기의 간격을 3m로 설치하여 수행하였으며, 느슨한 흙은 낮은 탄성과 속도를 보이며, 다짐이 잘 될수록 탄성과 속도가 빨라지는 경향을 보이고 있다.

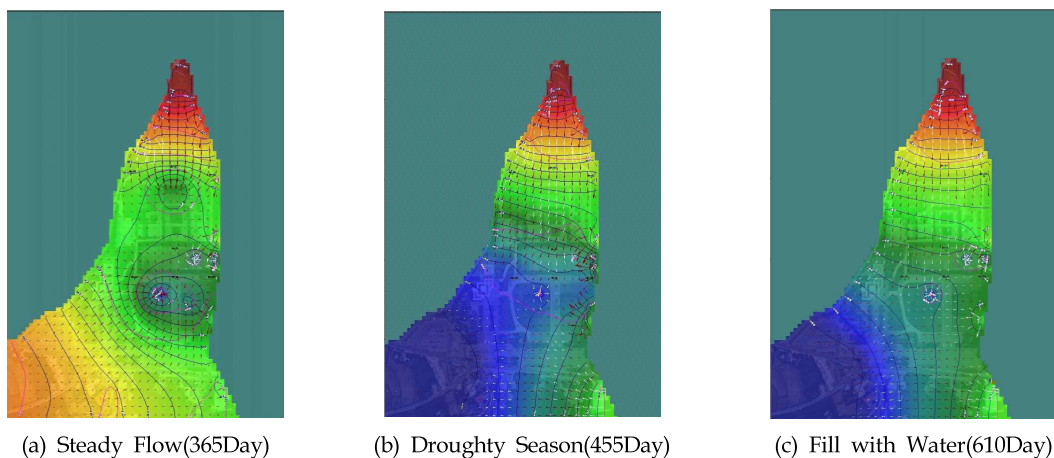
Fig. 3. Surface Water Condition Analysis Result According to the Precipitation Cycle (National Research Institute of Cultural Heritage, 2005)

지하수 및 지표수의 유동특성을 모사하기 위해 Fig.3과 같이 3차원 유한차분 수치모델링 S/W를 이용하여 해석을 수행하였다. 00시 연평균 강수량을 기준으로 6~8월에 강수량이 급증하는 강우특성을 바탕으로 강수 사이클을 설정하여 해석에 반영한 결과, 암층의 고도가 급격히 낮아지고 있는 강당지 부근의 배수로 쪽으로 지표수가 하강하여 지하수로 이동하는 형태를 보이고 있으며, 남쪽 하부에서 서쪽으로 지표수가 이동하여 지하수로 이동되는 형태를 나타내고 있다.

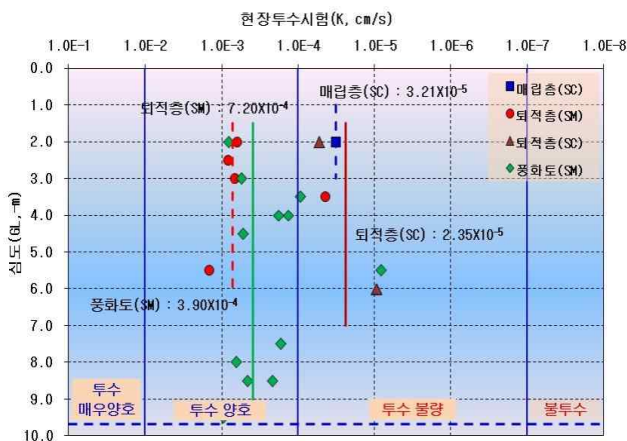
Fig. 4. Result of Field Permeability

현장 투수시험에 의한 지층별 투수시험 결과 Fig.4와 같이 매립층과 퇴적층의 점토질 모래(SC)는 평균 $2.35 \sim 3.21 \times 10^{-5} \text{cm/sec}$ 의 범위로 투수성이 불량한 편으로 분석되었으며, 퇴적층과 풍화토의 실트질 모래(SM)은 $3.90 \sim 7.20 \times 10^{-4} \text{cm/sec}$ 의 범위로 투수성이 양호한 편으로 분석되었다. 따라서 지표 배수의 주요 원인인 상부 매립층은 점토질 모래(SC)로 투수성이 낮기 때문에 강우시 지표 침투에 의한 투수성은 불량할 것으로 판단된다.

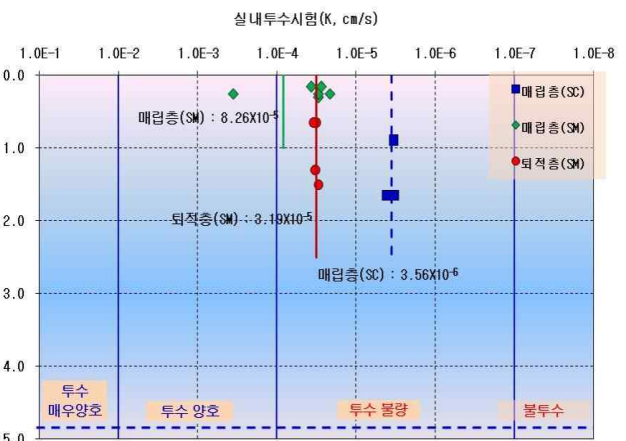
Fig. 5. Result of Laboratory Permeability

상부 토사층의 투수특성을 파악하기 위해 실내 투수시험을 수행하였으며 그 결과는 Fig.5와 같다. 매립층의 점토질 모래(SC)는 $3.56 \times 10^{-5} \text{cm/sec}$ 의 범위로 투수성이 불량한 편으로 분석되었으며, 매립층과 퇴적층의 실트질 모래(SM)은 $3.19 \sim 8.26 \times 10^{-5} \text{cm/sec}$ 의 범위로 투수성이 불량하였다. 따라서 실내 투수시험에 의한 상부 2.0m 이내의 매립층 및 퇴적층의 투수특성은 $1.0 \times 10^{-5} \text{cm/sec}$ 내외의 범위로 투수특성이 불량하여 강우시 지표 침투에 의한 투수능력은 불량할 것으로 판단된다.

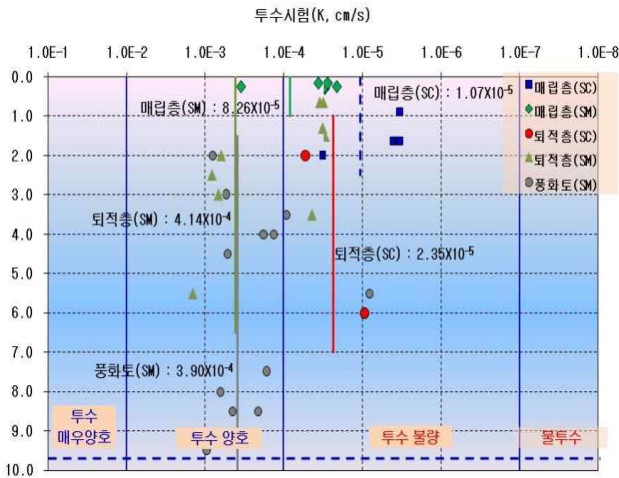
Fig. 6. Result of Field and Laboratory Permeability

Fig.6은 현장 및 실내 투수시험 결과를 지층별로 종합하여 함께 나타낸 것이다. 상부에 위치하고 있는 매립층과 점토질 모래(SC)를 함유한 퇴적층은 투수성이 불량한 상태를 보이고 있으며, 하부의 실트질 모래(SM)를 함유한 퇴적층은 투수성이

양호한 상태를 보이고 있다. Fig.7 및 Fig.8은 매립층내의 투수계수 및 투수성 분포현황을 나타낸 것으로 투수성이 불량한 매립층이 전반적으로 분포하고 있어 상부 매립층에서는 지표수의 침투 가능성이 낮을 것으로 평가되었으며, 특히 동쪽 및 서쪽 인근에서 투수성이 가장 불량한 것으로 분석되었다.

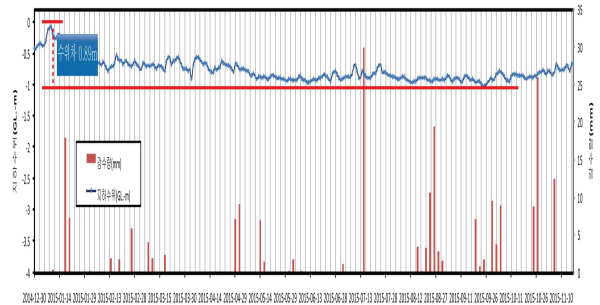
Fig. 9. Measurement Result of Long Term Groundwater(BH-1)

시추조사 공을 활용하여 시간경과에 따른 지하수위의 변화 경향을 파악하기 위하여 수위계측 모니터링을 수행하였다. Fig.9는 지하수위 모니터링을 실시한 BH-1공에 대한 대표적인 시간에 따른 지하수위 변화관계를 나타낸 그림이다. 지하수위 측정은 2014년 12월 30일에 시작하여 2015년 11월 10일까지 약 10개월 이상을 측정하였다. 그림에서와 같이 강수량에 따른 최고수위는 GL. -0.07m, 최저수위는 GL. -0.96m로 확인되었으며 지하수위는 강우 후 강수량에 따른 변동 폭은 크게 보이고 않는 것으로 분석되며, 대체적으로 지하수위가 높아 수위변화가 미미하며, 상습 침수구역으로 판단된다.

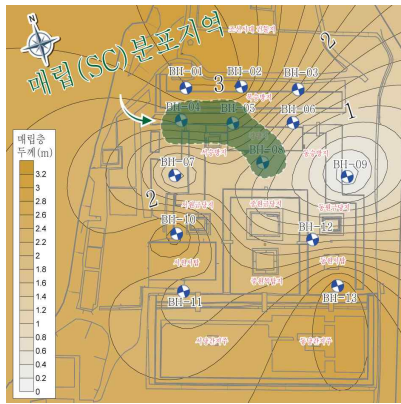
Fig. 10. Distribution of Fill Deposit

매립층의 투수시험 결과와 지하수위 결과를 이용하여 상습침수구역인 매립층의 배수불량 원인을 파악하였다. 매립층은 부지내 전체에 걸쳐 분포하고 있으며, 매립층의 토질특성은 실트질 모래 및 점토질 모래로 구성되어 있다. 특히 Fig.10과 Fig.8에서와 같이 점토질 모래(SC)가 분포하는 구간은 지표수 모니터링에 의한 상습 침수구역과 일치하는 경향을 보이고 있다.

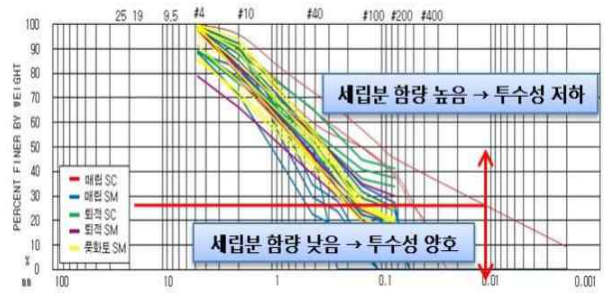
Fig. 11. Correlation of Permeability depending on Grain Size of Fill Deposit

Fig.11은 전반적으로 분포하는 매립층의 입도분포결과를 나타낸 것으로 점토 및 실트 성분인 세립분을 다량 함유한 실트질 모래 또는 점토질 모래로 구성되어 있어 매립층의 투수성이 불량한 상태를 보이고 있고 이는 상습침수구역과 토질특성이 일치하는 경향을 보이고 있다.

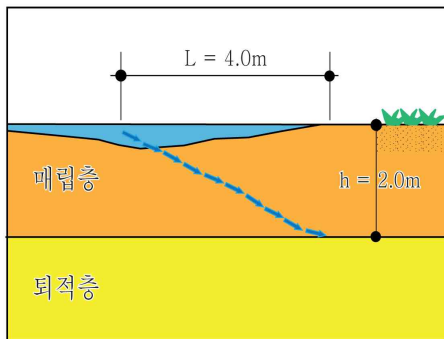
Fig. 12. Schematic Diagram of Surface Permeability Test Considering Fill Deposit's Coefficient of Permeability

따라서, 매립층은 강우시 지표로부터 유입되어 매립층 하부로 침투되는 능력이 다소 떨어질 것으로 예상되어 매립층의 평균 두께를 가정하여 매립층의 지표 침투능력을 Fig.12와 같은 단면을 가정하여 계산한 결과 투수성이 $1.0 \times 10^{-5} \text{cm/sec}$ 의 투수성을 가진 2m 층후의 매립층을 통과하는데 약 9.6개월의 시간이 필요할 것으로 산정되었다(Table 2 참조). 이는 매립층의 지표 침투능력은 거의 발생하지 않을 것으로 예상되며, 상부 침수구역의 지표수는 일정 동수경사가 확보되는 구간까지는 배수로로 유입되어 표면 배수가 되고, 일부는 하부로 침투되어 배수되기보다는 상부에서 바람이나 태양에 의해 증발되는 것으로 판단할 수 있다.

따라서 강우 후 발생하는 상습침수구역의 발생은 매립층 투수성과 직접적인 관계가 있을 것으로 예상되며, 투수성이 불량한 매립층으로 침투로 인한 지하수위 상승은 거의 발생하지 않을 것으로 예상할 수 있다.

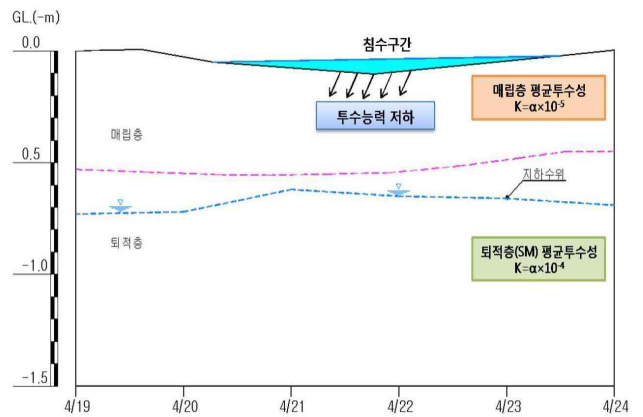
Fig. 13. Interrelation Conceptual Diagram of Fill Deposit Permeability and Ground Water Monitoring

또한 Fig.13은 매립층의 투수성과 지하수 모니터링 결과에 따른 상관관계의 개념도를 나타낸 것이다. 현장 및 실내투수 시험결과, 상부 매립층은 투수성이 불량하고 시간경과에 따른 지하수 유동폭도 작아 지표수의 지중유입은 발생 가능성이 낮을 것으로 예상된다. 상습침수구역의 배수 불량 원인은 지표면 배수경사 미확보구간의 발생과 북측 배수로내 토사 퇴적물로 인한 배수 기능 저하로 인한 가능성이 높은 것으로 예상된다.

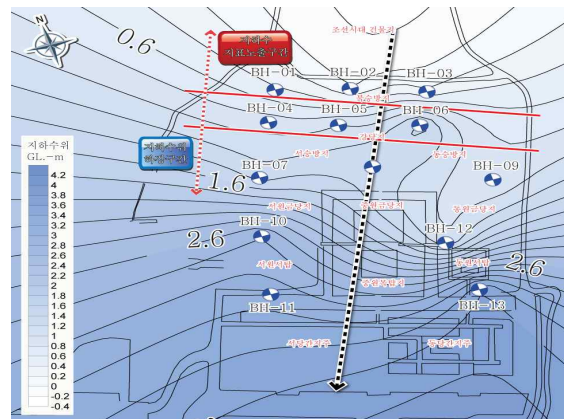
Fig. 14. Interrelationship between Surface Water and Ground Water Monitoring

Fig.14는 지표수 및 지하수 모니터링 결과를 분석하여 상습침수구역 범위와의 상관성을 파악한 것이다. 그 결과 지하수위가 지표수와 거의 일치하는 것으로 확인되었으며, 상습침수구역 범위와 유사한 구간이 발생하는 것으로 보인다. 따라서 지반 조건이 불량한 지반의 경우 지하수와 지표수가 일치하여 지하수흐름을 저지하게 되므로 맹암거나 지하배수관을 매설하여 지하수 저감대책을 수립하는 것이 적정하다고 판단된다.
