동파방지열선 화재 흔적분석과 발화원인 연구

소방청 · *유원대학교

A Study for the Fire Analysis and Igniting Cause of Freezing Protection Heating Cables

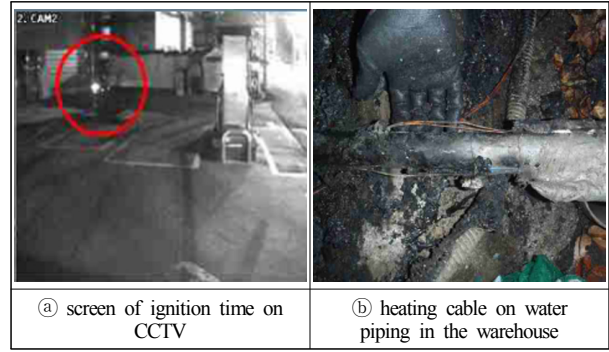
최초 목격자는 지나가는 행인으로 주유소 옆 간이창고에서 불꽃을 보고 119로 신고한 화재로 간이창고를 통과하는 수도배관의 보온을 위해 설치해 놓은 열선에서 절연열화에 의한 단락으로 피복에 최초 착화·발화된 화재로 추정된다(Fig. 5).

Fig. 5. Screen of ignition time on CCTV and heating cable on water pipe the warehouse.

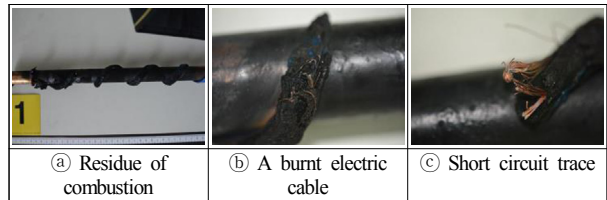
실험결과 보온재에 불이 붙은 뒤 3분정도 경과 후에 스파크와 함께 화염이 분출하였고 정온전선의 피복은 탄화되고 전선에서 단락흔이 확인되었다(Fig. 10).

Fig. 10. A burnt electric cable, short circuit trace.

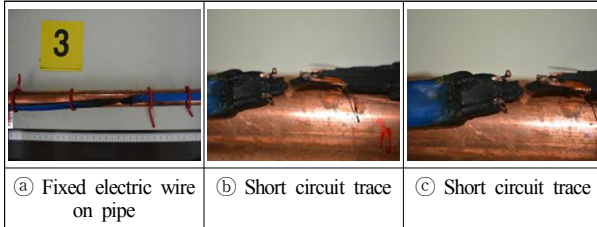
실험결과 전원을 인가하자 9초 후 발열체에 실금이 가듯 도전로가 형성되고 연기와 함께 화염을 분출하면서 정온전선이 단락되었다. 정온전선이 발열체의 절연 열화로 절연이 파괴되면 화재가 진행될 위험이 높음을 확인하였다(Fig. 12).

Fig. 12. Fixed heating cable on pipe, and short circuit trace.

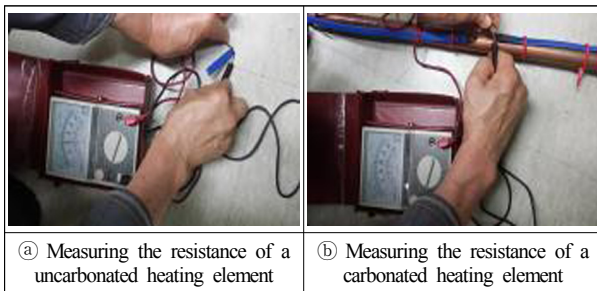
발열체 저항측정 테스트기로 저항값을 측정한 결과 탄화되지 않은 발열체의 경우 30 kΩ을 나타내었고, 탄화된 발열체의 저항값 측정치는 15 kΩ을 나타내었다(Fig. 13).

Fig. 13. Measuring the resistance of a uncarbonated and carbonated heating element.

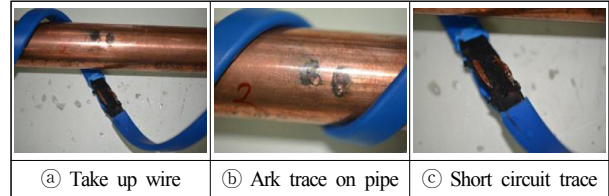
하는 소리와 함께 열선이 금속관의 접촉면에서 이탈하여 이후에는 변화가 없었다. 금속관에는 두 개의 아크흔, 열선에는 소선 일부에 단락흔이 나타났다. 금속관과 접하는 부분의 열선 손상은 누전 혹은 합선으로 인한 화재의 가능성이 높음을 확인하였다(Fig. 15).

Fig. 15. Ark trace on pipe and short circuit trace.

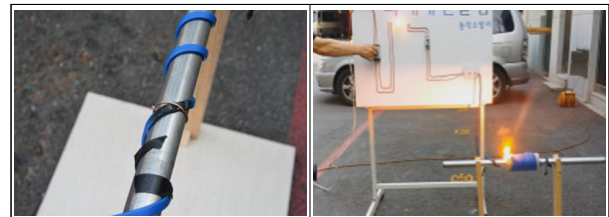
Fig. 16. Fixed by copper wire to damaged positive temperature wire, burn the thermos with spark.

실험결과 전원인가 후 바로 스파크가 발생하였고 연기와 함께 보온재에 불이 붙었다. 설치된 누전차단기가 차단되지 않아 전원은 들어왔다 나갔다가 반복하면서 전원이 들어올 때 마다 스파크가 발생하였다.

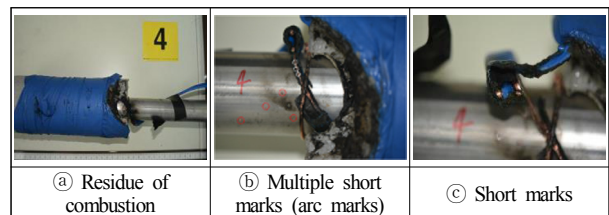
금속물질로 손상된 정온전선을 고정하거나 금속물질로 정온전선을 고정하기 위해 정온전선 위로 감아 사용시 합선의 위험성이 있으며 만일 차단기가 작동하지 않은 상황이라면 다수의 아크흔과 단락흔이 발견될 수 있음을 확인하였다(Fig. 17).

Fig. 17. Residue of combustion and short marks.
