J. of The Korean Society for Aeronautical and Space Sciences 46(9), 782-789(2018)

## 회전익 항공기 다기능시현기의 이상시현을 방지하기 위한 DVI 케이블 개선

### DVI cable Improvement for Preventing MFD Abnormal Display of a Rotary-wing Aircraft

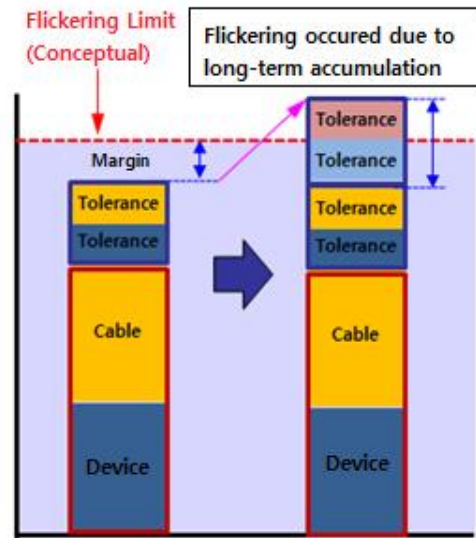
**Fig. 2. Cause analysis about abnormal display of MFD**

첫째, DVI 신호의 왜곡을 발생시킬 수 있는 각 구성품 및 부품의 개별 Tolerance 누적을 원인으로 판단하였다. 본 사항에 대한 설명을 위하여 MFD 화면의 깜박임(Flickering)현상에 대한 개념적인 한계치(Threshold)를 설정하였다. 각 구성품 및 부품(케이블)에 내재된 고유 특성치와 개별 Tolerance의 합이 한계치를 초과하지 않을 경우, MFD 화면이 정상적으로 시현된다. 그러나

각 요소의 고유 특성치와 Tolerance 누적 합이 항공기를 장기간 운용(납품 후 1~2년 정도 경과)하는 과정에서 깜박임(Flickering)현상의 개념적인 한계치를 초과함으로써, MFD 이상시현이 발생한 것으로 판단된다. 위에서 설명한 내용을 도식화하여 정리하면 Fig. 2와 같다.

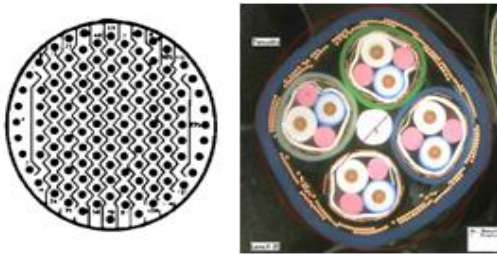
Fig. 3. A shape of military connector and inner shape of current DVI cable

둘째, 군용 커넥터(MIL-DTL-38999 커넥터) 적용에 따른 DVI 신호 손실 및 왜곡을 MFD 이상시현의 원인으로 판단하였다. DVI 신호는 고속으로 전송되는 특성을 가지고 있기 때문에, 신호 연결부에서 고속 데이터 전송용 커넥터를 사용해야 한다. 그러나 KUH는 군용 항공기라는 특수성 때문에 고속 데이터 전송에 적합하지 않은 군용 커넥터(MIL-DTL-38999 커넥터)를 적용하였다. 이러한 체계 특성 때문에 임무/시험 계통을 구성하는 항전장비(MC, MFD 등)의 연결 커넥터(MIL-DTL-38999 커넥터)에서 전기적 특성이 변화될 가능성이 존재하였다. 즉, DVI 케이블을 커넥터에 연결하는 과정에서 Pin contact 배열/간격 변화에 따른 두 도선의 거리 변화(Impedance는 두 도선의 거리에 비례)로 인하여 Impedance mismatch, Crosstalk 등이 발생한 것으로 판단하였다. 이러한 전기적 특성의 변화가 궁극적으로 DVI 신호의 손실 및 왜곡을 초래한 것으로 파악하였다. KUH 항전장비(MC, MFD) 등에 적용된 군용 커넥터(MIL-DTL-38999 커넥터)와 DVI 케이블의 내부 형상을 Fig. 3에 표시하였다[6].

MFD 이상시현(MFD 화면 깜박임, 화면 상 줄생김, 점 발생)의 공통적인 발생 원인으로 구성품 및 부품의 개별 오차 누적 및 이에 따른 부품 특성 변화, 기존 군용 DVI 케이블 끝단의 shield 끝단 연결 또는 접촉 불량으로 인한 DVI 신호 손실 및 왜곡을 확인하였다. MFD 이상시현 원인 분석 결과를 바탕으로 설계 개선방안을 3가지로 검토하였다.

셋째, MC와 MFD를 연결하는 DVI 케이블을 기존 제품보다 전기적, 물리적 특성이 우수한 개선품으로 적용하는 방안이다. 이 방안은 설계개선 1안에 비해서 MFD 이상시현의 근본적인 해

소가 제한되는 측면이 있다. 그러나 본 개선방안은 군용 커넥터의 한계(고속 전송 신호에 부적합) 때문에 발생할 수 있는 문제점을 개선 DVI 케이블의 우수한 전기적/물리적 특성으로 보완할 수 있을 것으로 판단하였다. 그리고 구성품(MC, MFD)의 개조 개발이 불필요하여 시간과 비용을 절약할 수 있는 장점이 있었다. Table 3에 기존 DVI 케이블과 개선 DVI 케이블의 전기적, 물리적 특성을 비교하여 정리하였다[6,7].

MFD 이상시현의 설계 개선방안으로 검토한 3가지를 정리하면 Table 4와 같다. MFD 이상시현의 최적 설계개선 방안은 운용과정에서 식별된 문제점의 해소와 사업적인 특성(항공기 전력화 일정, 항공기 Retrofit에 소요되는 시간 및 비용 최소화 등)을 종합적으로 검토하여 “설계개선 3안(개선 DVI 케이블 적용)”으로 결정하였다.
