## 더미 및 실 블레이드 안테나 조류충돌 해석 및 시험

## Bird Strike Analysis and Test Report of Dummy and Real Blade Antenna

Agency for Defense Development

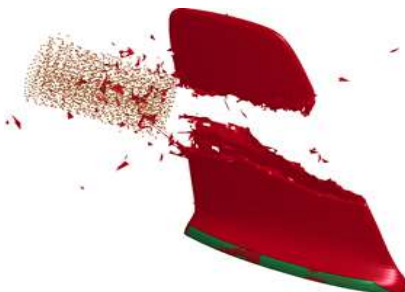
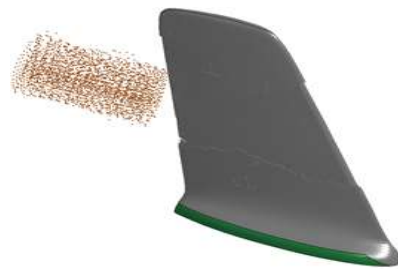
해석결과 Figure 4, 5와 같이 Skin, Foam 부분에서 부분적으로 파손되어 떨어져 나간 것을 확인할 수 있었지만 Figure 6의 해석 결과와 같이 Metal Base 및 패스너 부분의 손상은 없는 것으로 나타났다. Skin과 비교하여 Foam의 손상이 적은 편인데, 이는 3-D Solid로 모델링되어있는 Foam의 Dynamic 파손 강도와 파손 조건(Criteria)이 충분히 반영되지 않은 이유로 판단되며, 향후 Foam의 동적 물성치가 확보되면 모델링 및 해석조건 개선이 필요한 부분이다.

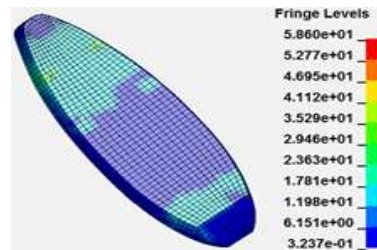
Fig. 6 Base and Fastener Analysis Result

패스너의 경우 Table 4에서 정리한 바와 같이 항공기 동체와 연결된 1번 패스너의 안전율이 2.6으로 가장 작게 나타났다. 이는 이 지점에서 충돌시 가장 큰 굽힘하중을 받는 것이 원인으로 생각해 볼 수 있다. 또한 안전율 값이 매우 큰 값을 보이므로 체결부의 구조건전성은 충분히 확보되는 것으로 예상할 수 있다. 전단하중과 인장하중이 함께 작용하는 경우는 Combined Equation을 사용하여 안전율을 계산하는 것이 보수적이나, 이미 각각 비교한 안전율이 충분히 큰 값을 나타내었으므로 별도로 계산하지는 않았다.

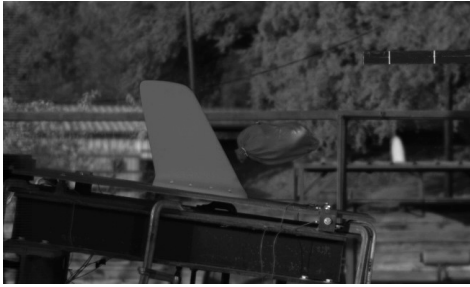
Fig. 7 Dummy Antenna Test

시험은 해석에서 언급한 바와 같이 안테나 체결부로부터 180mm 떨어진 위치에서 상승각 7.5° 기울어진 상태로 Figure 7과 같이 수행되었다.

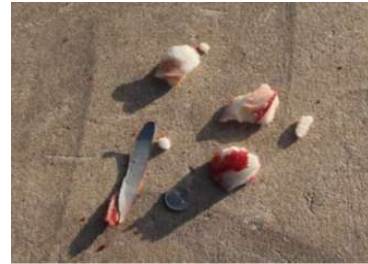
Fig. 9 Dummy Antenna Debris

시험결과 Skin 및 Foam의 일부가 떨어져 나갔으나 Figure 9와 같이 작은 크기의 파편으로 손상되었음을 확인하였다. Figure 10과 같이 대부분의 파트는 손상된 채로 더미 안테나에 붙어 있었으며, 단면 중심에서 약간 비껴난 충돌이 발생함에 따라 그림에 보이지 않는 반대쪽 스킨은 거의 손상이 없었다. 또한 패스너 체결부위는 손상되거나 이탈되지 않았다. 이러한 시험

결과는 앞서 해석 결과와 비교하여 전체적으로 일치하는 결과이며, 스킨의 경우가 다소 보수적인 결과를 보였는데 이는 언급한 바와 같이 조류가 안테나 블레이드 단면에 정확히 대칭으로 충돌하지 않은 영향을 생각할 수 있다. 다만, 가장 중요한 체결부는 해석과 시험 모두 손상이 없는 결과를 나타냄을 확인하였다.

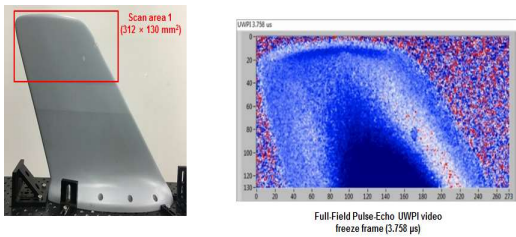
Fig. 12 Real Antenna Shape and NDI(Non-destructive Inspection)

실 안테나 해석모델은 Skin, Foam, Antenna, Metal Base 네 부분으로 나누었으며 유한요소를 사용하여 Skin과 Foam간의 Grid를 다음 Figure 11과 같이 공유하도록 모델링하였다. 더미와 비교하여 폼 내부에 안테나 블레이드가 추가되어 있다. 실 안테나의 Skin의 두께는 실측결과 3t 정도였으며 내부 블레이드 안테나의 두께는 1.5t로 모델링하였다. 이는 더미의 Skin 두께에 비해 약 4배 정도 더 두꺼운 것이다. 실 안테나는 설계자료가 없는 관계로 Figure 12, 13과 같이 단면을 잘라 내부 형상을 실측하여 두께를 측정하였으며, 소재도 스킨은 E-Glass, Foam은 Polyurethane 물성치를 가정하여 사용하였다.

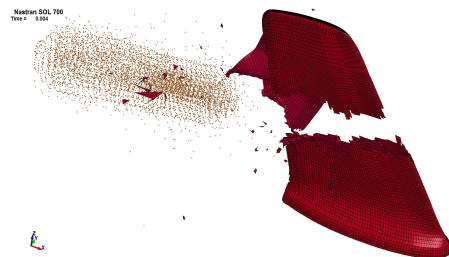
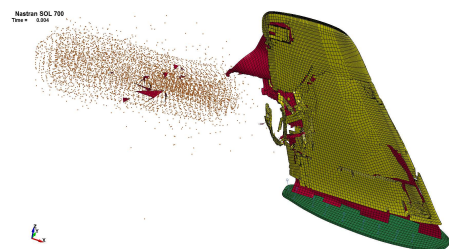
해석결과 더미와 유사하게 Skin, Foam, Antenna 부분에서 많은 부분이 파손되어 떨어져 나간 것을 Figure 14, 15와 같이 확인할 수 있었지만, 마찬가지로 Metal Base 및 패스너 부분의 손상은 Figure 16과 같이 없는 것으로 나타났다.

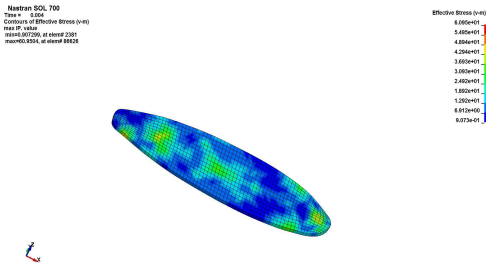
Fig. 16 Metal Base Analysis Result

패스너의 경우, Table 7에서 정리한 바와 같이 항공기 동체와 연결된 7번의 안전율이 0.7로 가장 작게 나타났다. 7번과 8번 패스너는 조류에 의한 초기 충격압력이 생성되는 지점과 가장 가까운 부분이다. 더미 안테나에서 최소 안전율이었던 1번 패스너도 낮은 안전율을 보였으나 7, 8번 패스너보다는 다소 높았다. 그러나 0.7 정도의 안전율도 하중 비교를 해보면 작용 하중이 허용 패스너 하중의 1/3 수준으로 높은 안전율 값인 것을 확인할 수 있다.

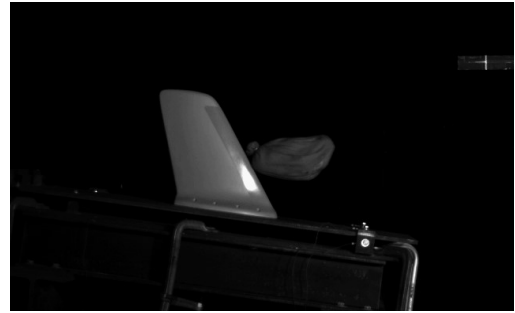
Fig. 17 Real Antenna Test

시험은 더미 안테나 시험과 동일한 조건으로, 안테나 체결부로부터 180mm 떨어진 위치에서 더 보수적인 충돌 조건을 가정하여, 상승각 7.5° 기울어진 상태로 Figure 17과 같이 수행되었다.

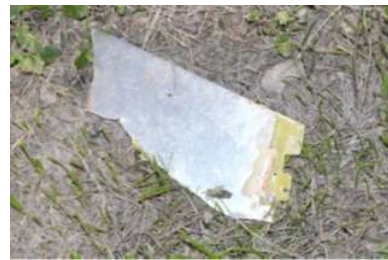
Fig. 18 Real Antenna Debris

시험결과 거의 대부분의 Skin 및 Foam, 안테나 모듈이 파손되어 여러 개의 다양한 크기의 파편으로 떨어져 나갔으며 Figure 18과 같이 안테나가 크게 분리되어 나온 파편도 포함되어 있다. Figure 19와 같은 시험결과는 앞의 해석 결과보다 더 큰 손상을 나타낸 것이나, 패스너 체결부위는 해석과 마찬가지로 손상되거나 이탈 없이 구조 건전성을 유지하였다.

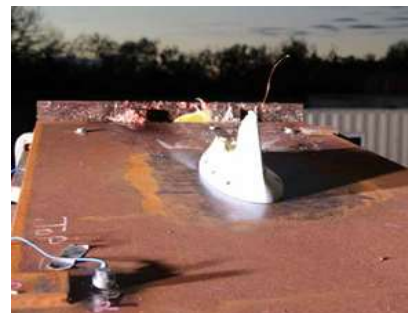
Fig. 19 Real Antenna Test Result

실 안테나의 시험결과가 더 큰 손상을 보인 이유는 앞에서 언급한 바와 같이, 더미 안테나와 달리 시험에 쓰인 실 안테나의 정확한 물성치와 치수를 확보하지 못하여 해석조건 입력 값에 오차가 있었음을 고려해야

한다. 예를 들어, 안테나 파트 중에서 조류충돌에 의한 충격량과 에너지를 가장 많이 흡수하는 부분이 가장 큰 강도 및 강성을 가진 스킨임을 생각하면, 해석에 사용한 스킨의 물성치가 실제보다 높은 것으로 추정할 수 있다. 또한 시험에 사용한 조류가 해석모델과는 달리 실린더 형태가 아니라 조류를 그대로 주머니에 넣은 형태이기 때문에 임의의 형상을 갖는다는 점도, 충격지점과 충격면적의 임의성을 고려하면 충돌지점으로 결한 결과비교는 해석과 시험간의 불일치를 일으키는 요인으로 생각해 볼 수 있다.
