## 소방공무원의 비화재 밀폐공간 구조 · 구급 활동 중 질식 및 중독재해 사례 분석

## Fire fighters' Asphyxiation Incidents during Confined Space Rescue in Korea

### ABSTRACT

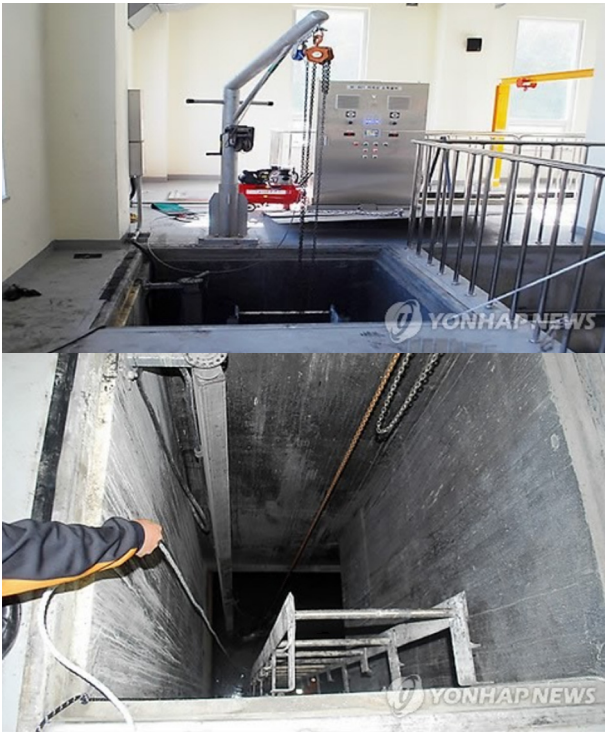
당일 강동수질개선사업소 하수처리장에서 펌프수리 전문업체 근로자 배씨(40세)가 지하 7 m에 위치한 가로 1 m, 세로 2 m 유량조정조 교반기에 와이어를 연결하는 작업을 하다가 의식을 잃고 수조로 떨어졌다. 신고를 받고 박 소방교는 오전 9시 50분경 사고 현장에 도착, 근로자 배씨를 구조하기 위한 준비작업을 하던 중 추락했다. 여기서 당시 현장 정황을 가장 자세히 설명하고 있는 지역신문은 박 소방교가 "유량조정조 아래로 내려가던 중 가스에 질식해 높이 9.1 m 아래 하수조 바닥으로 추락했다"고 보도했다(Ha, 2012). 박 소방교는 공기호흡기를 착용하지 않은 상태였고 수직사다리를 타고 내려가고 있었는지 아니면 입구를 굽어보는 위치에서 있었는지는 명확하지 않다(Figure 1) (Kim, 2012).

**Figure 1.** The wastewater treatment tank where a firefighter died in the line of duty (Oct. 30, 2012 in Ulsan, Korea) (Yonhap News photo).

어떤 위치에 있었든 그건 크게 중요하지 않은데, 황화수소가 공기보다 무겁지만 폐수처리조를 폭기하거나 교반하는 경우 수백 ppm 정도의 황화수소가 기류와 함께 일시적으로 밖으로 나올 수도 있기 때문이다(Nogué et al., 2011; Park et al., 2013; NFA, 2017).

안전보건공단의 밀폐공간 실태조사에 따르면 하수종말처리장 저류조 내부에서 황화수소 농도는 평균 500 ppm을 초과했고 옥내 정화조 펌핑작업 시엔 약 300 ppm의 황화수소가 측정됐다(Yoo et al., 2008). 산안법에 따르면 폐수, 오수 등 부패하거나 분해되기 쉬운 물질이 들어있는 정화조, 집수조 등은 밀폐공간보건작업프로그램 수립·시행 대상이다. 사업주는 폐수처리장 처리조에 황화수소 위험경고 부착, 폐수 샘플링 위치에 황화수소 가스경보기 설치, 폐수 샘플링 작업 시 공기호흡기 혹은 방독마스크 착용 등의 내용을 포함하고 시행해야 한다. 사고가 발생한 울산 강동수질개선사업소는 이 프로그램을 수립·시행하여 자신의 근로자뿐만 아니라 같은 장소에서 일하는 펌프 수리업체 등 하청근로자를 보호할 의무가 있었다. 사업주가 이러한 법을 위반하였기 때문에 근로자가 사망한 것이며, 이를 구조하려면 박○복 소방교의 순직으로 이어진 것이다.

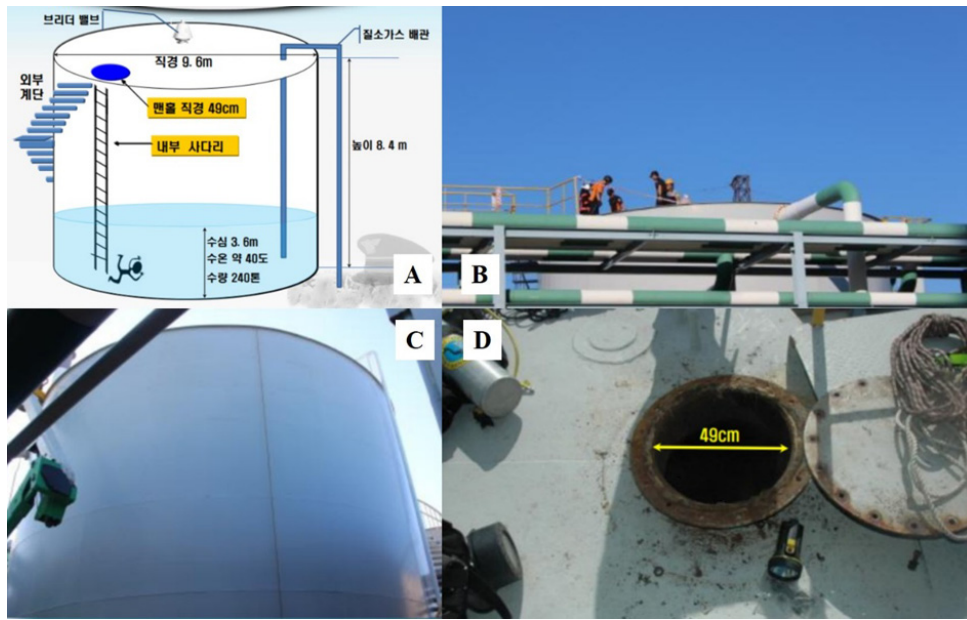
**Figure 2.** The water tank where a firefighter died in the line of duty(July. 20, 2012 in Gunsan, Korea) (A) Diagram of water tank (B) The rescue team was working at the top of the water tank (C) Water tank viewed from below(D) Manhole that victim entered attempting to rescue a worker (Gunsan fire service photo).

두 번의 산소가 결핍된 공기를 흡입하면서 김○철 소방교는 질식으로 의식을 잃고 탱크 안으로 추락했던 것이다. 공기 중 산소 농도는 20.9%이다. 산안법에서는 18% 미만의 산소가 함유된 경우 적정하지 않은 공기로 보며 6% 이내에서는 경련, 심정지 등 급성증상으로 수분내에 사망할 수 있고 4% 이하에서는 한 두 번의 호흡으로도 즉시 의식을 이어 사망할 수 있다 (Harris, 2011). 당시 물탱크 안에는 물이 있었고 질소쿠션(Nitrogen Cushion), 부식방지 등 목적으로 비활성기체인 질소가스가 충전돼 있었다. 질소쿠션이란 물 위에 질소를 일정한 압력으로 채워서 물 공급 시 배관의 수압을 조정하기 위한 장치인데, 이런 경우 탱크 안은 100% 질소로 채워지므로 산소가 전혀 없다. 양압으로 채워진 질소가 밖으로 나오면 물탱크 밖에도 국소적으로 질식위험이 있다 (CSB, 2006). 산소가 없는 공기는 우리 몸속으로의 산소공급을 줄일 뿐만 아니라 뇌조직의 산소농도가 높고 허파가 낮은 농도구배를 만들어 급격하게 뇌조직 등 조직에서 산소를 빼내 폐로 이동시킨다. 즉 동맥 내의 산소분압이 급격하게 떨어지면 무엇보다 산소를 가장 많이 소모하는 뇌가 기능을 상실하고 혼절하게 하는 것이다. 당시 김○철 소방교가 물탱크 안에서 공기호흡기를 받는 과정 중 불가피하게 몇 번의

호흡을 하였을 것인데, 평소엔 문제가 없었지만, 산소가 거의 없는 물탱크에서는 치명적인 결과를 초래했던 것이다. 현행 소방공무원 SOP 304 '맨홀사고 대응절차'에 '공기호흡기 실린더를 밀어 넣어 공기를 투입'하는 방식 즉, 공기호흡기의 공기 토출구를 열어 대원의 호흡기 영역에 공기를 분사하는 방식을 권하고 있다. 문제는 줄을 달아 맨홀 안으로 투입된 공기호흡기는 흔들림이 있고 압축공기 토출구에서 분사되는 공기는 일정한 압력과 방향성을 가지고 있으므로 구조대원은 순간적으로 공기가 아닌 산소가 결핍된 공기를 호흡하기 쉽다. 시간이 걸리더라도 물탱크 전체를 공기치환팬을 이용하여 환기하고 산소농도를 측정한 후 적정공기 상태에서 밀폐공간 안에 들어가서 공기호흡기를 착용해야 한다. 반도체, 화학 등 주요산업에서 질소가스는 그 용도와 사용량이 많아서 동종 재해 위험이 상존한다. 안전보건공단 조사에 따르면 밀폐공간 질식재해 중 약 5.5%가 질소가스에 의한 산소결핍 질식재해였다(Yoo et al, 2008).

한국유리공업(주)는 애초에 물탱크를 설치할 때 충분한 크기의 맨홀을 만들었어야 한다. 즉 탱크 청소와 수리작업을 고려하여 공기호흡기를 착용하고 들어갈 수 있을 정도의 크기로 설계하고 시공했어야 한다. 미국 산업안전보건청 (Occupational Safety and Health

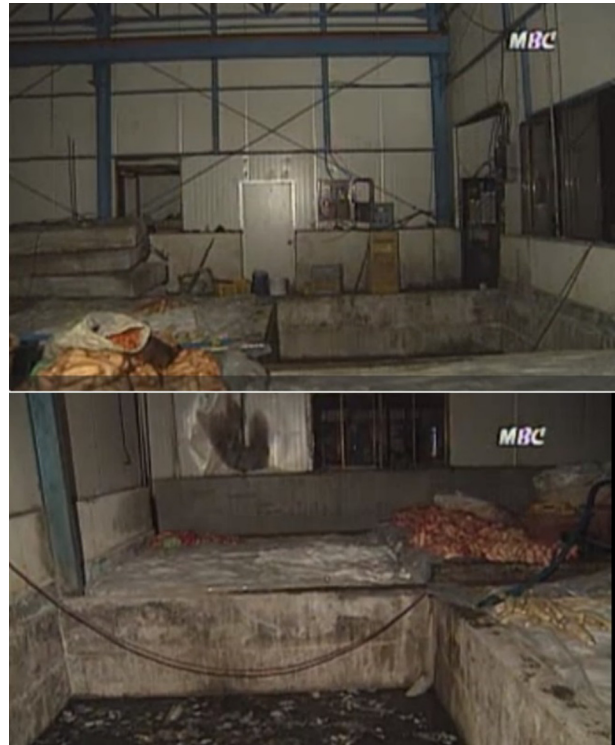
**Figure 3.** The danmuji(pickled radish) storage pit where 4 workers and a firefighter died by hydrogen sulfide asphyxiation(Nov. 15, 1996 in Sungju, Korea). [MBC News]

에 담아 탱크 위로 끌어 올리는 작업을 하다가 사고를 당했다(Figure 3)(Lee SW, 1997). 제기된 사고 원인은 감전 또는 암모니아 가스 중독이었다. 부상당한 구조대원 강해도씨(38세)는 “가스 냄새로 구토가 나고 두통이 심해 더 이상 구조작업을 할 수 없었다”고 말했고, 역시 부상당한 구조대원 강신도씨는 “구조대가 출동하자마자 전원 차단기를 내리고 동료 대원 김씨가 탱크에 들어갔는데 어떻게 감전됐는지 이해할 수 없다고 진술했다. 오리무중인 사고원인을 두고 경찰은 잠정적으로 사망자들은 감전돼 숨지고 부상자들은 암모니아 가스에 질식된 것으로 추정했다. 김○오 소방사(28세) 등은 감전사고라는 연락을 받고 출동했고 이들이 현장에 도착해 가장 먼저 한 일은 강신도 대원의 말 대로 공장 전체 주전원을 차단하는 것이었다. 감전을 원인으로 보기 어려운 이유이다. 재해현장에서 암모니아 등 가스 측정기록은 없었다. 강해도 대원은 가스냄새를 암모니아 냄새라고 특정하지 않았으며 고농도 암모니아 특유의 눈, 코, 목에 엄청난 자극감을 호소하는 대신 두통과 구토를 호소했다. 따라서 감전과 암모니아 중독은 모두 사고의 원인

그렇다면 무엇일까? 단무지 저장조에는 어떤 치명적인 유해인자가 있었을까? 위 재해사례 1을 파악하였으므로 독자들은 짐작했겠지만 역시 황화수소이다. 단무지 절임조에서는 황화수소가 고농도로 발생한다. 안전보건공단의 실태조사에 따르면, 조사 대상 2개의 단무지 공장 저장조에서 155-316 ppm의 황화수소가 측정됐다. 실제로 단무지 저장조에서 질식재해 사례가 적지 않았다. 2018년 8월 21일 충남 부여의 단무지 보관 탱크에서 2명의 사상자(1명 사망, 1명 부상)가 있었고(Sunjae Kwan, 2018), 2008년 6월 8일 경북 문경 단무지 절임조에서 3명이 사망했다(Kang, 2008). 1992년 8월에도 1명 사망, 1명 이상 부상하는 사고가 있었는데 박충기 등은 이 사고의 피재자 중 한 사람을 정밀 검사하여 우리나라 최초로 단무지 절임조에서의 질식의 원인이 황화수소임을 밝혔다(Park et al., 1994). 단무지 저장수조에서는 단무지 첨가제로 사용되는 황산칼슘과 무 자체에 많이 포함되어 있는 Methylthiol( $\text{CH}_3\text{SH}$ ), Alkylisothiocyanate( $\text{R-N=C=S}$ ) 및 Alkyl sulfide ( $\text{R-S-R'}$ ) 등의 유기황성분 등 황성분이 있는 가운데 환기가 잘되지 않는 혐기성상태가 조성되면 황환원세균이 증식하면서 황화수소를 배출한다. 황화수소는 물에 녹아 있다가 절임조에서 물을 펌핑하거나 단무지를 옮기는 등 교반이 있을 때 확 피어올라 고농도의 황화수소 운의 형태로 작업자에게 순간적으로 급성중독을 일으켜 혼절케 한다. 이 때 물 위로 쓰러지면 중독증과 더불어 의사로 이어지게 된다. 강해도 대원 등은 펌프질이나 리프트로 단무지를 운송하는 작업이 정지되고 일정한 시간이 흐른 뒤라 황화수소의 소다캔 효과가 잦아 든 뒤에 절임조에 접근했기 때문에 치명상을 입지 않은 것으로 볼 수 있다. 단무지 절임조의 황화수소가 무서운 이유는 Figure 3에서 보는 것처럼 절임조는 지하이거나 혹은 밀폐된 상태가 아니고 비교적 개방된 구조이므로 전혀 위험해 보이지 않는다는 점이다. 이 때문에 구조대원들이 감전재해 예방조치만 시행하고 공기호흡기를 착용하지 않았던 것이다.

화수소에 의한 질식재해 위험이 있으므로 구조 시 각별한 대책이 필요하다.
