지역난방 배열 회수 보일러의 유동 가속 부식 원인 고찰

Flow-Accelerated Corrosion Analysis for Heat Recovery Steam Generator in District Heating System

Abstract Severe wall thinning is found on the tube of a low-pressure evaporator(LPEVA) module that is used for a heat recovery steam generator(HRSG) of a district heating system. Since wall thinning can lead to sudden failure or accidents that lead to shutdown of the operation, it is very important to investigate the main mechanism of the wall thinning. In this study, corrosion analysis associated with a typical flow-accelerated corrosion(FAC) is performed using the corroded tube connected to an upper header of the LPEVA. To investigate factors triggering the FAC, the morphology, composition, and phase of the corroded product of the tube are examined using optical microscopy, scanning electron microscopy combined with energy dispersive spectroscopy, and x-ray diffraction. The results show that the thinnest part of the tube is in the region where gas directly contacts, revealing the typical orange peel type of morphology frequently found in the FAC. The discovery of oxide scales containing phosphate indicates that phosphate corrosion is the main mechanism

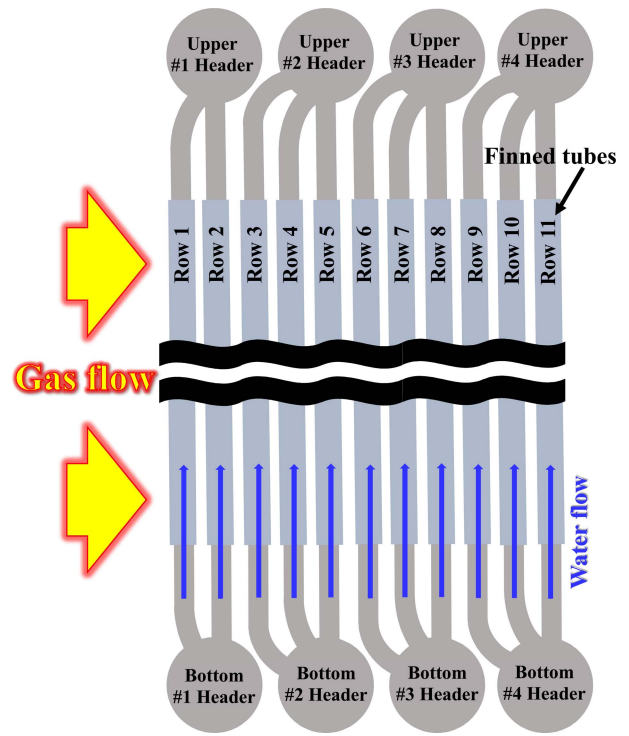
배열 회수 보일러의 LPEVA 모듈 모식도를 Fig. 1에 나타내었다. 본 연구에서 조사된 배열 회수 보일러는 5년동안 사용된 설비이다. 고압 증발기(high pressure evaporator, HPEVA)로부터 LPEVA로 유입되는 가스는 지면에 평행한 방향으로 첫번째 행(row 1)에서부터 열한번째 행으로 흐르고, 약 22m길이의 튜브는 하부 헤더(bottom header)로부터 상부 헤더(upper header)로 보일러 수를 운반하며 열 교환하도록 지면에 수직하게 설치되어 있다. 가스와 튜브의 열 교환 시 효율을 향상시키기 위하여 header로부터 약 20cm 구간을 제외하고 튜브에는 톱니모양의 fin이 감겨 있다. LPEVA에는 각 4행 2열의 헤더로 상부 및 하부 각 8개로 이루어져있다. 각 헤더 중 첫번째 행 2개의 헤더(header #1)는 각

Fig. 1. Schematics of low pressure evaporator in heat recovery steam generator.

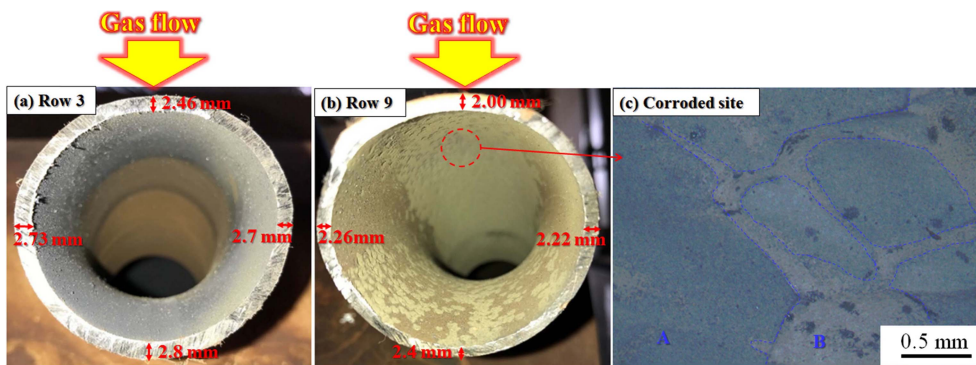
3행 튜브의 내면 사진과 9행 튜브의 내면 사진을 Fig. 2에 나타내었다. Fig. 1에서 나타낸 가스의 방향과 동일하게 Fig. 2에 튜브가 받고 있는 가스의 방향을 표시하였다. 또한 가스가 유입되는 방향을 12시로 하여 90° 간격으로 3시, 6시, 9시 위치의 감육 두께를 측정하였다. 3행 튜브의 내면에는 전체적으로 검은색과 적갈색 표면으로 나타나는 균일한 산화가 발생하였으며, 12시 방향의 두께는 약 2.46 mm, 나머지 방향의 두께는 약 2.7 mm 이상으로 측정되었다. 반면에 9행 튜브의 내면에는 밝은 노란색으로 보이는 산화물이 부분적으로 발견되었으며, orange peel 모양의 두께 감소가 국부적으로 관찰

되었다. 방향에 따른 두께에서는 12시 방향에서 약 2 mm의 두께를 보이며 심한 감육이 발생함을 확인하였고, 9행의 평균 두께는 3행의 평균 두께의 83% 수준을 보였다. 다른 위치에 비해 12시 방향에서 보여지는 상대적으로 얇은 두께는 곡관 튜브 제작 과정인 굽힘 단계에서 발생하는 정상적인 현상이지만, 9행 튜브의 12시 방향의 두께는 설계상 명시한 부식 임계 두께인 2 mm까지 감육이 발생해 매우 심각한 상황을 보여준다. 이는 3행과 9행이 놓여있는 위치에서의 가스 흐름 분포의 차이에 의한 위치별 온도 구배의 영향으로 부식 거동이 다르게 측정된 것으로 생각된다.

Fig. 2(b)에 적색 점선으로 표시한 9행 튜브의 orange peel이 발생한 표면을 광학현미경으로 관찰하였을 때 [Fig. 2(c)], 육안과는 달리 전체적으로 어두운 녹색을 띠고 있었고, 심각한 감육이 발생한 부분 A와 상대적으로 감육이 덜 발생한 부분 B로 구분되었다. 이와 같은 부식 형태는 배열 회수 보일러에서 주로 발견되는 유동 가속 부식으로 잘 알려져 있다.^{1,3,6)} 일반적인 탄소강에서 유동 가속 부식은 유속 환경, 150~170 °C의 온도 구간에서 발생하는 것으로 제시되고 있는데,⁶⁾ 3행 튜브는 이보다 고온에 노출되면서 유동 가속 부식 조건에 부합하지 않게 되어 균일 부식만 발생한 것으로 보이며, 9행 튜브의 경우는 정확한 내부 튜브 물의 온도를 특정하기 어렵지만,

Fig. 2. Inner surface for the tube at (a) 3rd row, (b) 9th row, and (c) morphology magnified from the area with red mark shown in (b).

11행 튜브의 온도를 토대로 유동 가속 부식 온도 구간에 포함되는 것으로 추측할 수 있다. 따라서 9행 튜브는 유동 가속 부식 환경에 노출되면서 전형적인 유동 가속 부식 패턴을 보이면서 감육된 것으로 판단된다.

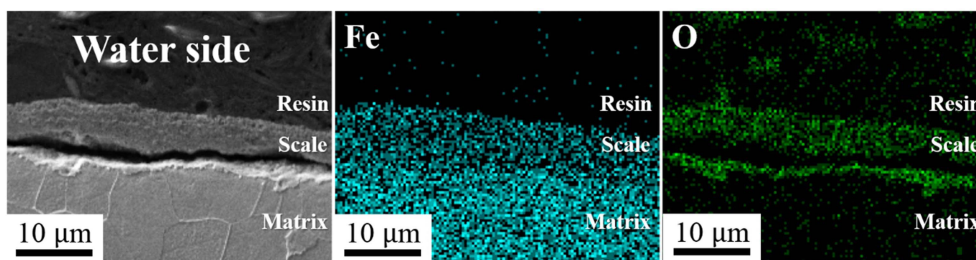
Fig. 3. SEM image of the cross section along the thickness direction in 3rd row tube and its EDS mapping.

유동 가속 부식은 보일러 수에 의해 형성된 마그네타이트가 전기화학적 반응에 의해 용해되고, 요철이 생긴 마그네타이트에서 국부적으로 형성된 난류에 의해 손상이 발생하기 때문에,⁶⁾ 내부 표면의 관찰을 통해 부식 메커니즘을 확인할 수 있다. Fig. 3과 Fig. 4는 Fig. 2에서 보여진 3행 및 9행 튜브 내부(보일러 수 방향)의 단면 SEM 사진 및 EDS, XRD 분석 결과이다. 3행 튜브의 내부 표면에는 약 10 μm의 얇은 철 산화물이 균일하게 형성되어 있다. 3행 튜브와 다르게 9행 튜브의 표면 부식 생성물은 약 2 μm의 철과 인으로 이루어져 있다. 이러한 철과 인 산화물은 주로 인산염 부식에 의해 형성되는 것으로 보고되고 있으며, 수처리를 위해 인산 나트륨을 사용하는 보일러 시설에서 주로 발생한다.⁴⁾ 9행 튜브의 산화막 XRD 분석 결과[Fig. 4(b)], 철 산화물인 마그네타이트와 우스타이트(wüstite)로 확인되었다.⁷⁾ 비록 철과 인 산화물이 XRD에서는 검출되지 않았지만 이는 매우 미량이기 때문으로 생각되며, 심각한 두께 감소가 발생한 부분에서만 인이 포함된 부식 생성물이 관찰되는 것으로 보아 현저한 감육의 원인이 인산염 부식으로 생각된다. 이러한 결과를 토대로 유동 가속 부식의 원인이 되는 철 산화물의 용해는 인산염 부식에 의해 유발되었으며, 이로 인해 3행 튜브의 산화막 보다 9행 튜브의 산화막이 현저하게 얇게 측정되었다. 또한 유동 가속 부식이 온도 범위를 벗어나는 3행에서보다 온도 구간 내에 노출된 9행에서 심각하게 발생한 것으로 보인다.

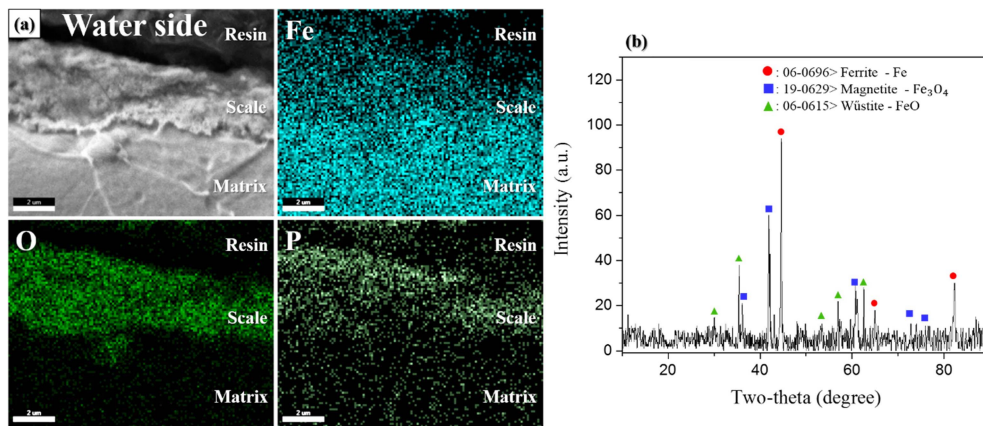
Fig. 4. (a) SEM image of cross section along the thickness direction in 9th row tube and its EDS mapping, and (b) X-ray diffraction on the surface of the water side.

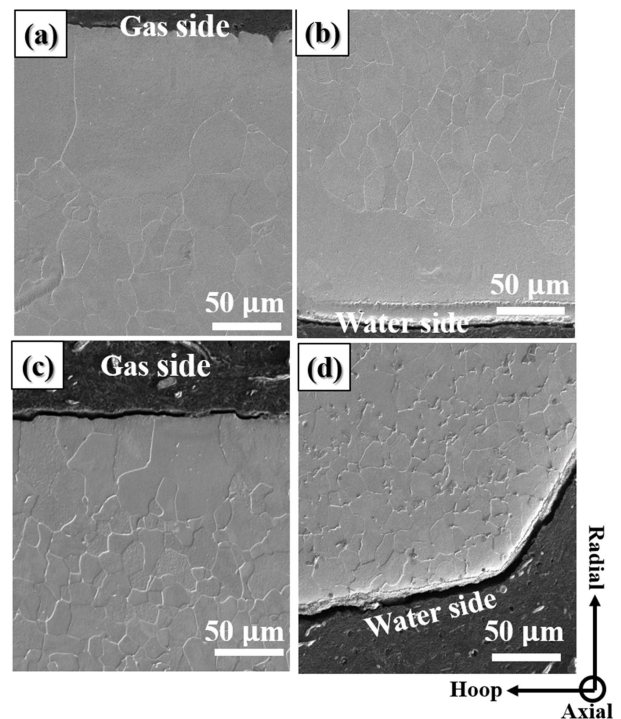
Fig. 5. SEM image of cross-sectional microstructure in the vicinity of (a) outside, (b) inside in 3rd row tube, and (c) outside, (d) inside in 9th row tube.

내면에서 진행된 부식이 표면 미세구조에 미치는 영향을 관찰하기 위하여 단면의 미세구조를 관찰하였다. Fig. 5(a)와 Fig. 5(b)는 3행 튜브의 외부 및 내부의 단면 미세조직 사진이고, Fig. 5(c)와 Fig. 5(d)는 9행 튜브의 외부 및 내부의 단면 미세구조를 보여준다. 결정립 크기는 직경측정법으로 계산하였다. 3행 튜브의 외부(가스 쪽)와 내부(보일러 수 쪽)에 접하는 곳에서의 표면의 결정립 크

기는 100 μm 이상으로 튜브의 원주 방향으로 길게 늘어진 것에 반해 튜브 안쪽 내부는 $20.06 \pm 3.63 \mu\text{m}$ 의 결정립을 갖는 것이 확인되었다. 이러한 결정립크기의 성장은 튜브가 과열되면서 발생한다고 보고되고 있다.⁸⁾ 반면에 두께가 감소한 9행 튜브의 경우 외부 가스쪽에 접한 표면 미세 구조는 과열에 의해 $44 \pm 4.90 \mu\text{m}$ 의 결정립 크기를 보이며 성장된 것을 알 수 있었지만, 내부 물과 접한 표면에서는 결정립 조대화를 관측할 수 없었다. 또한 Fig. 5(b)의 3행 튜브 표면에 생성된 산화막은 균일하게 생성되어 있는 것에 반해 Fig. 5(d)의 9행 튜브 표면에는 불안정한 산화막이 생성되어 있음을 확인하였다. 이는 부식 경향 분석에서 확인된 유동 가속 부식이 부동태 피막을 불안정하게 만들었기 때문이다. 향후 튜브 위치 별 유동 가속 부식 조건을 정확히 확인하기 위하여 배열 회수 보일러 LPEVA 내 가스 흐름과 보일러수의 흐름 및 유속에 대한 시뮬레이션을 수행할 예정이다.
