# 침몰된 항타선 분석을 통한 한국선급 규칙 적용에 관한 연구

## A Study on the Adoption of Korean Register of Shipping Rules through the Analysis of Pile Driving Boat Capsizing

**Abstract** : In December 2012, a pile driving boat sunk off the coast of Ulsan port in Korea. The cause of capsizing of these boats was considered a complex problem. Although Korean Ship Safety Technology Authority concluded that leaders (cranes) of the vessel were designed with sufficient safety factors, National Forensic Service concluded that the capsizing was caused by the failure of leaders. This study reviewed the related laws, strength calculations, and structural analysis methods used by the Korea Ship Safety Technology Authority. In addition, numerical simulations were carried out on hydrodynamic analysis and structural analysis to analyze the cause of vessel capsizing based on the rules of the Korean Register of Shipping. The results were similar to those found by National Forensic Service. In conclusion, the study suggested that inspection especially for a pile driving boat subjected to the Korean Register of Shipping rules should be carried out to prevent the similar accident.

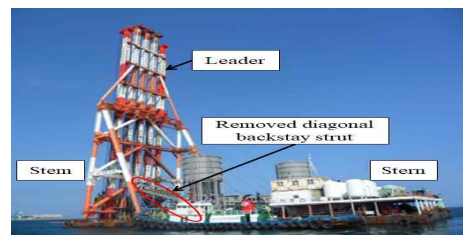
본 연구에서 다루는 선박 침몰 사건은 2012년 12월 14일 19시 13분 경 작업 중이던 2,600 톤 급 선박이 침몰한 사건이다. Fig. 1(a)은 본 사고가 일어나기 전 선박의 모습을 나타내며 리더의 우측 하부 대각리주가 누락되어 있음을 확인할 수 있다. Fig. 1(b)은 사고 이후 선박의 리더와 백스테이 부분의 변형과 파손이 발생한 모습을 나타낸다. 사고가 발생한 선박의

(a) Appearance of the vessel before an accident (Kim et al., 2014)

한편, 반대편인 최좌측 백스테이 메인붐 연결부위에도 응력 집중이 발생하는 모습이 보이기도 하였으나 모든 time step에서 최대 응력 수준은 최우측 백스테이 메인붐 연결부위에서 발생하였다. 이는 Fig. 1(a)와 같이 리더의 우측 하부 대각지주 누락이 구조 안전성에 악영향을 끼쳤기 때문인 것으로 추정된다. 따라서 최우측 백스테이 메인붐 연결부위에서 발생한 응력 수준이 허용응력 및 항복응력을 가장 먼저 초과하면서 구조물이 항복하여 전도되었을 것으로 판단된다.

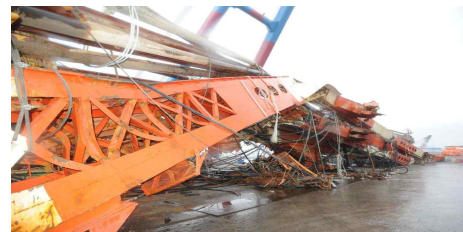
본 연구에서는 2012년 한국 울산항 앞바다에서 운용된 내항선이었던 항타선(pile driving boat)이 계류된 상태에서 악화된 기상환경에 의해 전도되어 침몰된 사고를 다룬다. 국립과학수사연구원(NFS: National Forensic Service)은 현장조사 결과, 높은 너울로 인하여 선체가 흔들리면서 설치되어있던 리더 5열을 고정하는 백스테이(backstay) 우측 메인 붐의 손상으로 리더부의 균형이 상실되어 전도되었다고 결론지었다(Kim et al., 2014).

(b) Fractured and deformed state of the leader & the backstay (Kim et al., 2014)

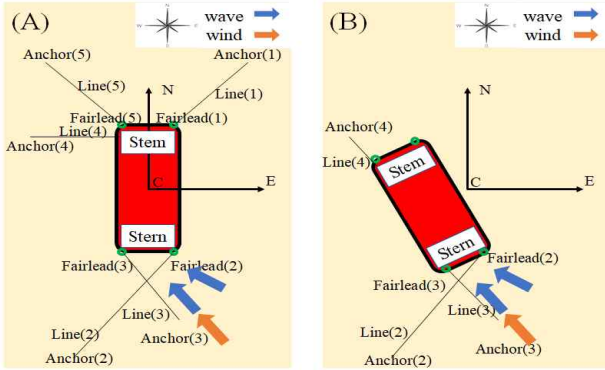
사고 선박 위치는 국립과학수사연구원의 사고현장 감식 결과를 바탕으로 Fig. 4와 같이 재구성 되었다. 초기에는 선박이 Fig. 4(a)와 같이 5 개의 계류선으로 고박 되어 있었으나 피항을 위하여 2 개의 계류선을 인양하게 됨으로써 당시 해상 환경에 의하여 Fig. 4(b)와 같이 선박의 초기 위치가 변경되었다. 이로 인해 사고 선박에 대한 파도와 바람의 입사각 역시 변경되었다. 초기 파도의 입사각은 120°~150°, 바람의 입사각은 150° 수준이었으나 계류선 인양에 따른 선박의 위치 변화로 인해 파도의 입사각은 150°~180°, 바람은 180° 수준으로 변경되었다.

Fig. 4 The incident angle of the waves and wind according to the location of the vessel (a)at the initial time and (b)at the accident time

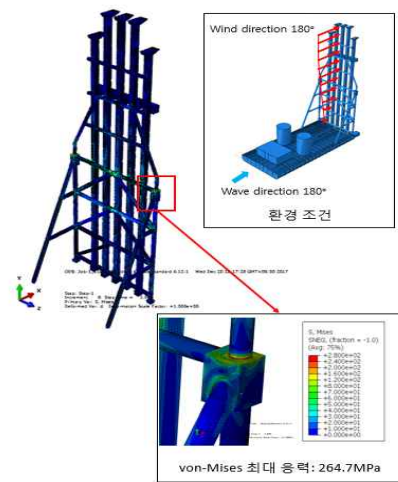
Fig. 9(a)와 (c)를 보면, 적재 상태에 따른 응력 수준은 미소한 차이를 나타낸다. 이는 적재 상태에 따른 선박의 6 자유도 운동의 차이가 리더부에는 큰 영향을 미치지 않음을 알 수 있다. 즉, 사고 당시 적재상태에 따른 선박의 침몰 기여도는 크지 않은 것으로 보인다.

해석 결과, 본 선박은 사고 환경당시 최우측 백스테이 메인 붐 연결부위에서 260 MPa이상의 최대 응력 값을 가졌을 것으로 판단된다. 이는 설계 허용응력(188 MPa)과 항복응력(235 MPa) 값을 초과하는 값으로 선박의 피로, 균열, 용접 결함과 부식 등을 고려한다면 충분히 구조물이 항복하여 전도 되었을 것으로 판단된다.

(a) Full load condition, wave 180°, maximum von-Mises stress

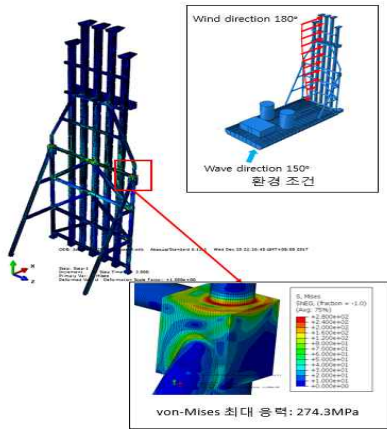
Fig. 9(b) 에서와 같이 만재상태에서 파도의 방향이 150°일 때 최대 응력 값이 더 커지는 것을 확인할 수 있다. 이는 파도의 방향이 150°가 되면 폭 방향의 가속도를 추가적으로 받기 때문으로 보인다.

(b) Full load condition, wave 150°, maximum von-Mises stress

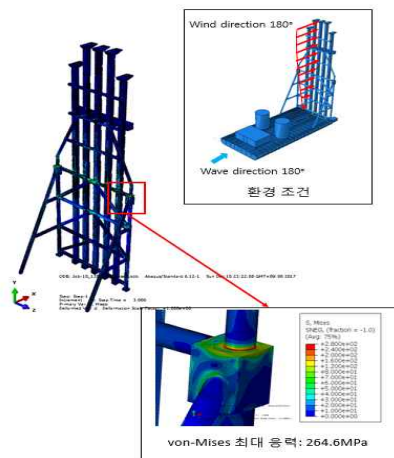
(c) Ballast condition, wave 180°, maximum von-Mises stress

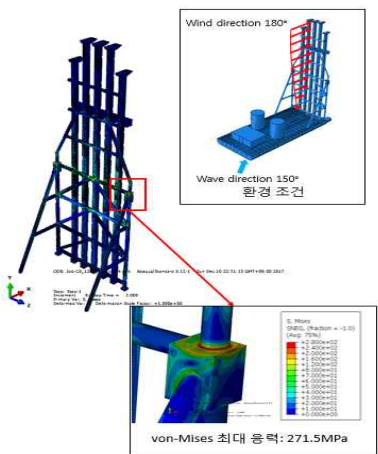
(d) Ballast condition, wave 150°, maximum von-Mises stress
