정밀안전진단 결과를 활용한 NATM (철근)의 라이닝 결함 종류별 발생원인 및 분석 - Part I

Analysis and cause of defects in reinforced cement concrete lining on NATM tunnel based on the Precise Inspection for Safety and Diagnosis - Part I

Journal of Korean Tunnelling and
Underground Space Association
21(1)1-29(2019)
<https://doi.org/10.9711/KTAJ.2019.21.1.001>

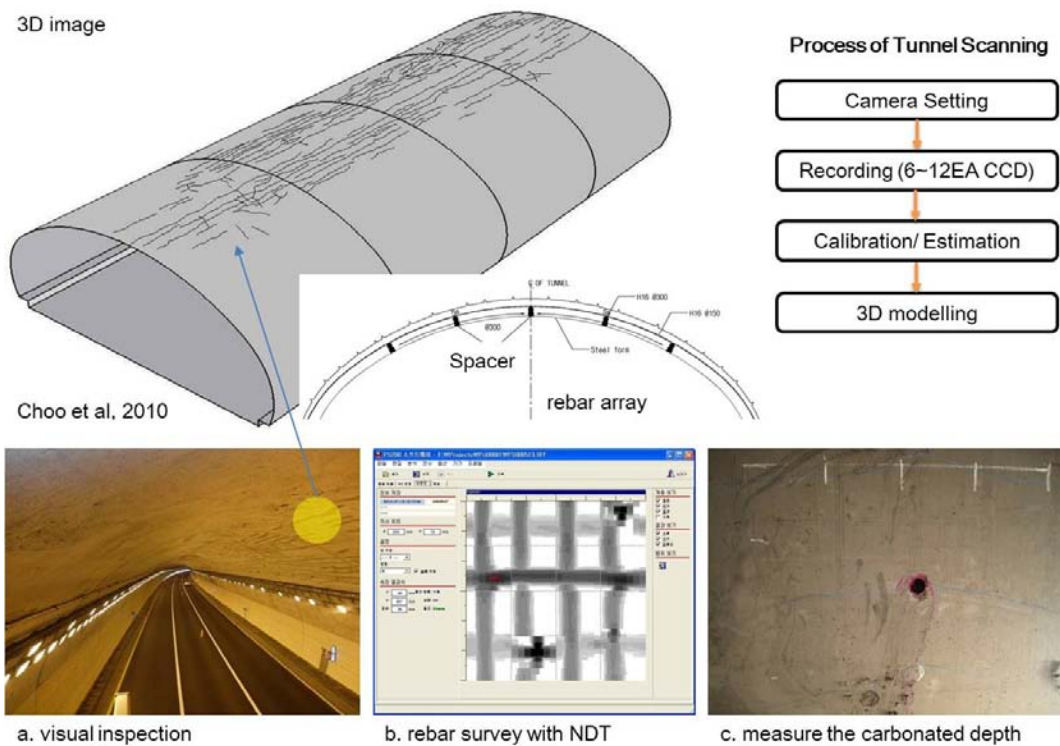
Fig. 4. Unique crack inspection in NATM (Re) related with rebar array and its survey with NDT

NATM (무근)터널 라이닝과 달리 NATM (철근)터널 라이닝의 균열은 인장철근을 따라 발생하는 철근배근과 관련된 특이균열과 철근보강단면의 형상(덕트슬래브, 2, 3아치, 인버트 등)과 관련된 특이균열로 구분하였다. 먼저 철근배근과 관련된 특이균열은 개착터널 구간 및 이와 접속된 NATM (철근)터널에 주로 확인되는 균열은 Fig.4의 상단과 같다. 타설로 인한 콘크리트의 불균형력 및 거치된 철근의 변형 등으로 얇은 피복 구간이 발생하거나, 천단부 다짐불량 및 라이닝 타설두께 차이로 인장응력이 작용하는 영역에서 배력철근(터널의 종방향)을 따라 조사되었다. 해당 균열은 주입보수에 의해 유지관리 되어 현장점검에서 쉽게 확인되며 정밀안전진단에서는 해당 보수에 대한 내구성 평가 및 외기에 대한 영향 등을 검토하게 된다.

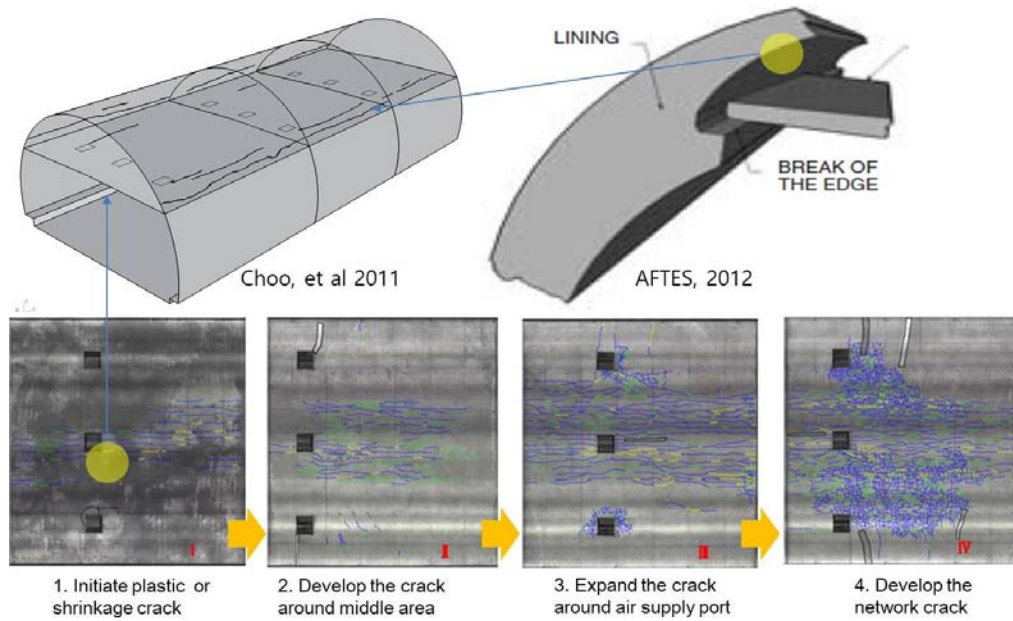
Fig. 7. Characterized cracks related with the duct slab (lining and beneath the ceiling)

장대터널에서 환기 공간을 위해 설치된 덕트슬래브는 라이닝과 강결 및 분리하여 시공하며, 강결에 따른 결함 특성은 덕트슬래브의 하중에 의한 추가모멘트가 라이닝에 작용하여 덕트부 접속부 상단 2 m 이내에 내측 인장부 위에 종방향균열이 발생하는 것으로 분석하여 본 사례에서는 제외하였다(Park et al., 2012; Choo et al., 2011, Fig. 7 상단 참조). AFTES (2012)의 설명과 같이 라이닝 시공시 지지턱을 선행 시공하고 이후에 조립식 패널형태의 슬래브를 올려두고 단부를 그라우트로 고정하는 방법과 덕트슬래브를 현장 타설하는 경우로 구분할 수 있다. 이때, 패널 거치시 집중하중 및 충격에 의한 지지부의 파손, 거푸집 조기탈형으로 인한 접속부의 박락, 현장 타설된 덕트슬래브 자중에 의한 중앙부 처짐 등과 연관된 결함이 확인되었다. 검토된 덕트슬래브의 두께는 0.25~0.3 m 로 Fig. 7과 같이 양단 강결된 덕트슬래브는 양생시 중앙부에서 가장 큰 건조수축이 발생되며, 자중에 의한 중앙부 모멘트가 작용하여 덕트슬래브 하면에 인장균열이 종방향으로 초기에 발생하는 것으로 분석되었다. 해당 균열은 철근피복이 낮은 시공 스펠에 우선적으로 발생하며 양단 경계조건 및 거푸집 지지 시기 등의 차이로 중앙부 균열은 진전되게 된다. 공용년수의 증가 및 환기창 주변으로 균열이 연장되며 가장 취약한 환경에서는 그 범위가 망상균열의 형태로 확대되는 것으로 16개의 분석터널 중 JR과 HJM터널에서 확인되었다.

덕트슬래브가 설치된 터널의 유지관리사항으로는 해당 결함 보수 및 내구성대책과 더불어 터널 내 공기질 개선을 위해 덕트슬래브 상면 분진은 최소 반기 이상 정기적으로 제거하여 통행환경 개선 및 분기별 정기점검 등에 효율성을 높일 수 있을 것이다.

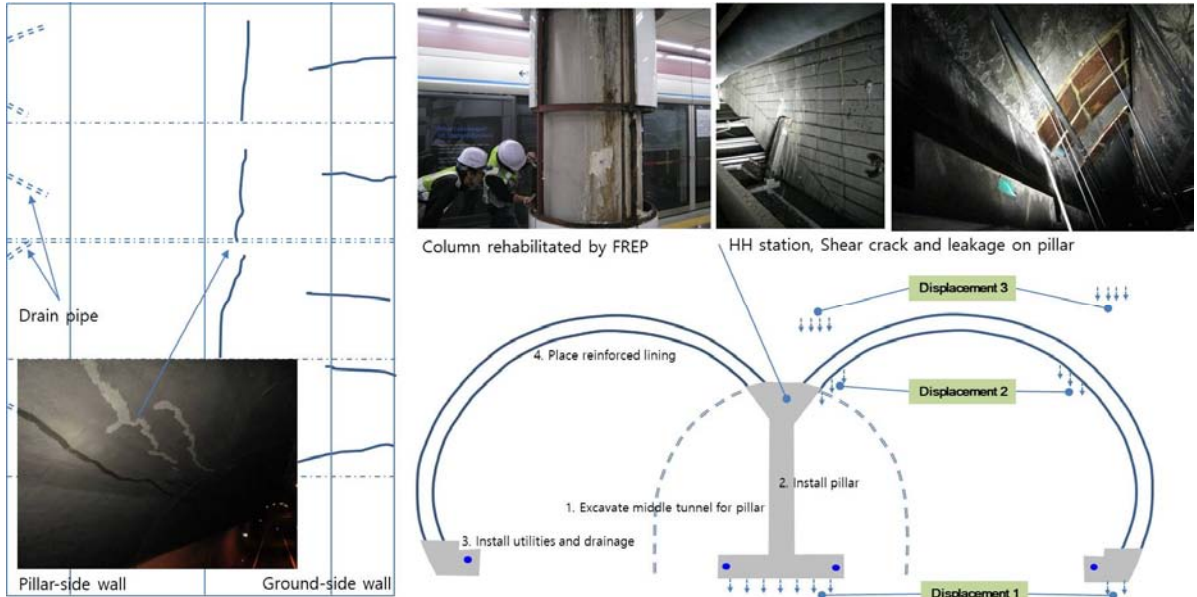
Fig. 8. Characterized cracks on double arch tunnel and typical defects in pillar area

Lee et al. (2009)은 Table 2의 A~D 터널과 같이 도심지 지하철 3 Arch 형식에서 좌·우 사용선로의 천단 중앙을 기점으로 필러부 천단에 인장균열을 조사·분석하였으며, Wang (2015) 및 Lai et al. (2014)은 고속도로 2 Arch 터널에서는 Fig. 8의 왼쪽 외관조사망도(Table 2의 SR_IS 터널)와 같이 필러부 반대 영역에 균열이 발생한 경우도 확인되었다. 2, 3 Arch 터널에서 필러부의 시공은 원지반과의 변위 및 하중조건이 상이하게 되며 그 원인으로는 Fig. 8과 같이 필러와 공동구의 기초 침하 차이(Fig. 8의 변위 1), 필러와 라이닝의 경계조건 차이(Fig. 8의 변위 2), 필러와 라이닝에 작용하는 지반 불균형력의 차이(Fig. 8의 변위 3) 등으로 추정된다. 좌·우 하중의 불균형력 및 필러와 원지반의 부등침하 등의 원인으로 검토된 17개 중에서 6개의 터널에서 유사한 균열이 확인되었다. 도심지 지하철의 환기를 고려하여 개착식 박스구조물로 환기구를 시공하는데 터널구간과 접하는 급격한 단면변화의 대책으로 2 Arch의 필러를 합벽 형태로 설계·시공하였고 실제 대구지하철 2호선의 대부분의 2 Arch 구간에는 해당 종방향균열을 발생시킬 불균형력 등이 발생되지 않아 유사한 균열은 확인되지 않았다. Fig. 8의 상단과 같이 필러

상단의 집수체계의 열화로 승강장에 누수가 지속적으로 발생하여 추가적인 배수공을 설치하기도 하였다. 진단시 추가 배수관을 기둥 띠철근을 절단하고 매입한 것이 확인되어 커플러를 이용한 띠철근 복원과 기둥부 압축내하력을 복원하기 위한 FREP (Fiber Reinforcement Epoxy Panel)로 구속하여 보강하였다. 승강장의 공간확보로 합벽 형태의 필러부 시공에 제약이 있어 정밀안전진단에서 승강장 마감부를 제거하고 조사된 일부 필러와 필러를 연결하는 종방향 거더에서 전단균열이 발생하여 향후, 설계·시공에 유지관리방안 사항도 고려할 필요가 있다.

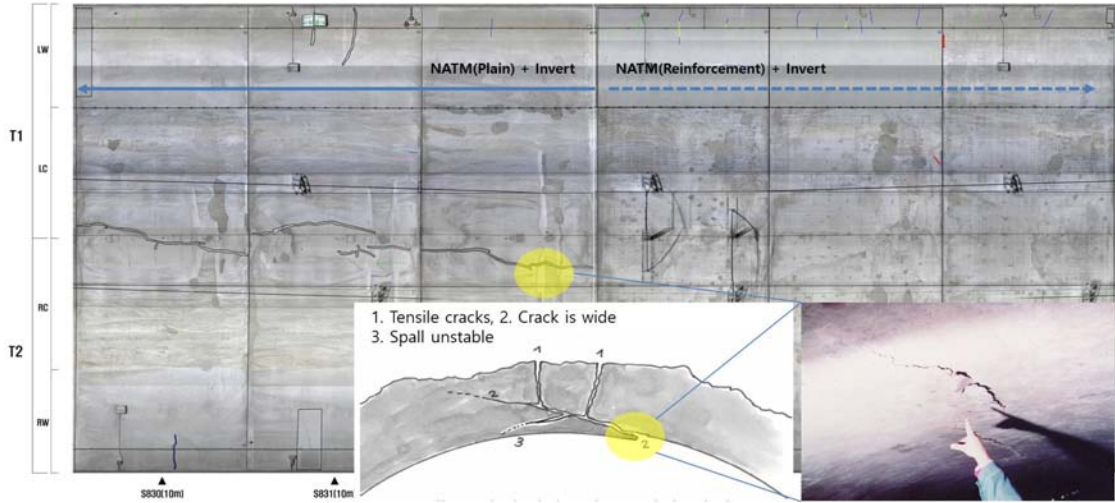
Fig. 9. Typical Characterized cracks on the reinforce tunnel with/without the invert

Lee et al. (2013)는 인버트 히빙(heaving)과 관련된 50개의 터널을 팽창성(swelling) 지반에 의한 경우, 압착성(squeezing) 지반에 의한 경우, 지진으로 유발되는 경우, 고수압을 받는 경우, 사면활동에 의한 경우, 단층대의 거동에 의한 경우의 5가지로 구분하여 결함을 조사하여 대책을 분석하였다. 정밀안전진단에서는 인버트의 문제로 발견되는 초기 결함은 철도터널은 도상으로, 도로터널은 포장 Overlay 등으로 조사하기 곤란한 것이 일반적이다. Table 2에서 12개의 터널 중 JS터널은 Fig. 9(스캐닝 이미지)와 같이 인버트설치 구간에서 NATM(철근)에는 발생되지 않은 전단부 종방향 균열이 NATM(무근)에 발생되었다. 진단 기간 중 진행성 판단은 계측기간이 짧아 곤란하였으나 Askura and Kojima (2003)가 Tsukayama터널의 종방향균열에 대한 원인을 팽창성 지반의 거동으로 라이닝 천단에 압축력이 작용하는 것으로 분석하였다. 유사한 균열 발생 메커니즘이 AFTES (2015)에서도 기술되고 있어 정밀안전진단에서는 인버트 시공구간의 해당 균열은 1차지보의 열화와 동반하여 진행성이 예측되는 결함으로 지속적인 유지관리를 시행하도록 제안하였다.

히빙의 대책으로 인버트를 고려하는 팽창성 지반으로는 경석고(anhydrite), 황철석(phrite), 이암(mudstone), 셰일(shale), 응회암(tuff), 사문암(serpentine), 편암(schist) 등에서 발생한 것으로 보고되고 있어, 정밀안전진단의 자료조사편에서 인버트 시공구간에 대한 지반조건을 함께 고려한 외관조사망도의 분석을 병행하여야 한다. 도심지 지하철의 노선경사는 지하수의 흐름이 낮은 곳으로 유도되는 경우, 배수체계의 열화 및 인버트에서 유입되는 수압 등으로 배수로 주변에 상시 체수가 다수의 현장에서 조사되었다. 이때, 계절적 체수 범위의 변동, 타움 및 시험공 등을 분석하여 도상콘크리트의 건전도 및 배면상태를 평가 하여야 한다.

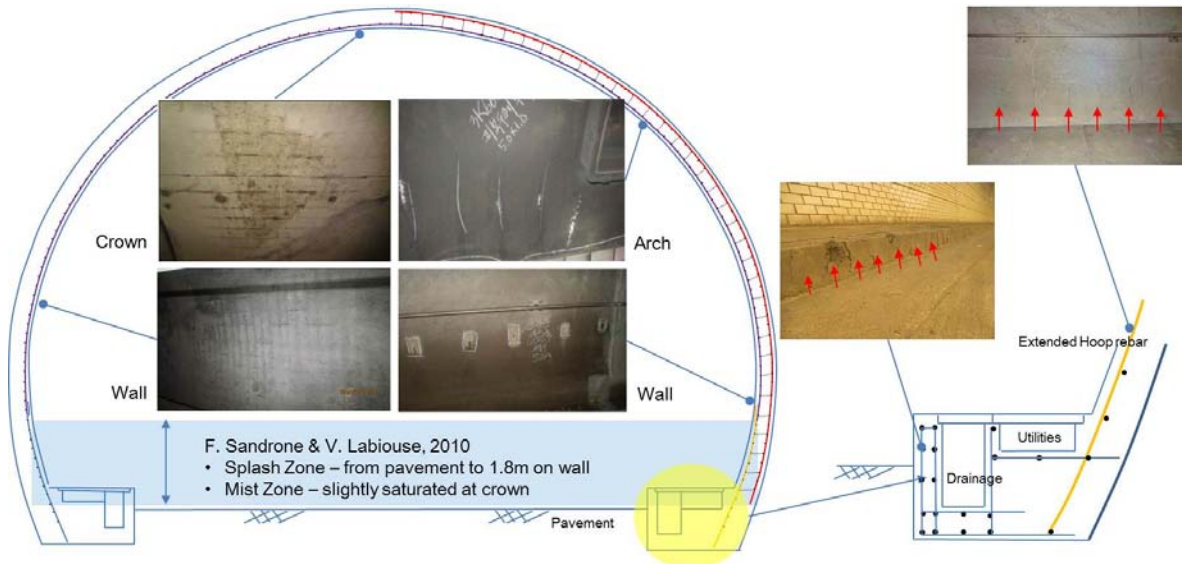
Fig. 11. Typical reinforcement exposures in reinforced NATM tunnel

정밀안전진단에서 확인된 주철근의 노출은 굴착 중의 미굴 등으로 인한 단면 확보가 안된 경우, 공동구 타설 중 연장철근의 결속풀림과 이동, 라이닝 타설 중 불균형력으로 인한 철근의 이동, 부분적인 결속 풀림, 철근이음의 선형관리 부족, 스페이서 간격 미흡 등에서 발생하는 것으로 분석된다. Sandrone and Labiouse (2010)은 Fig. 11과 같이 공용 중 방수체계가 정상적인 라이닝은 겨울철 제설재의 살포에 따른 부식 가속환경을 만들며 균열부 및 피복 부족 구간에 철근부식에 따른 박락을 유발할 수 있는 것으로 분석하였다. 또한, 도로포장에서 최대 1.8미터 까지 습윤상태가 가능하며 습윤 깊이별 염화칼슘의 농도에 따라 동결 깊이가 영향을 받아 30년 된 라이닝에서 표면에서 최대 50 mm까지 열화가 진행된 것으로 분석하였다. 제설재 살포기간이 긴 도로터널의 정밀안전진단에서는 환산 염화물량의 보수기준이 c등급(1.2 kg/m^3) 이내임을 감안하여 최소 50 mm 이상의 코어를 채취하여 깊이 별 분석을 권고하고자 한다.

내/외측 철근의 간격 및 전단 저항을 목적으로 설치하며 콘크리트 타설시 낙하되는 높이 및 좌·우 타설량의 편기로 인한 힘의 불균형 등으로 철근결속이 풀려 표면에 노출되는 경우가 일반적이다. 측벽과 달리 천단 및 덕트슬래브 하면의 전달철근 보수는 방청처리 없이 국부적으로 시행될 경우 운영 중 보수부의 박락으로 추가적인 사용성의 문제가 될 수 있어 보수방법 선정에 유지관리에 대한 문제점을 고려하여야 한다.

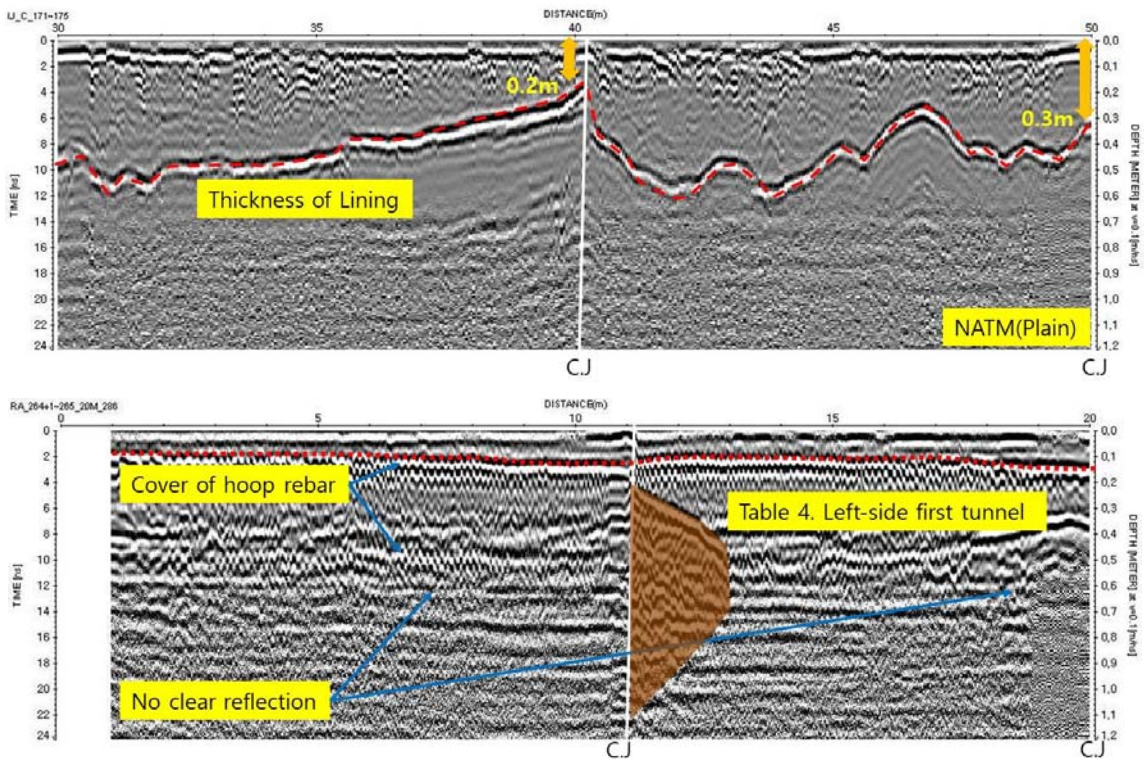
Fig. 14. Correlation between the half circle crack and thickness with GPR

무근구간과 같은 시공이음부 주변의 반복된 반원형 균열은 Fig. 10과 같은 타설의 문제로 발생 가능한 라이닝 두께부족 구간과 연관성이 있는 것으로 Fig. 14 (위)와 같이 확인되고 있으며, GPR탐사를 병행하여 분석하는 것이 일반적이다. 반면에, Fig. 14 (아래)의 NATM(철근)의 경우 전자기파의 난반사로 인한 신호분석이 곤란하여 선택과업에서 GPR탐사를 지양하고 있는 실정이다. 금번의 조사 결과를 감안할 때, NATM(철근)구간에서도 채움부족에 대한 GPR의 신호분석, 시공이음부 반원형 균열, 타음 등의 종합적인 판정이 요구되는 기초자료로 활용될 수 있을 것으로 향후 초기점검에서는 전구간을 시행하여 시공품질 상태를 검증하여 시설물 선진화를 도모할 수 있을 것으로 판단된다.

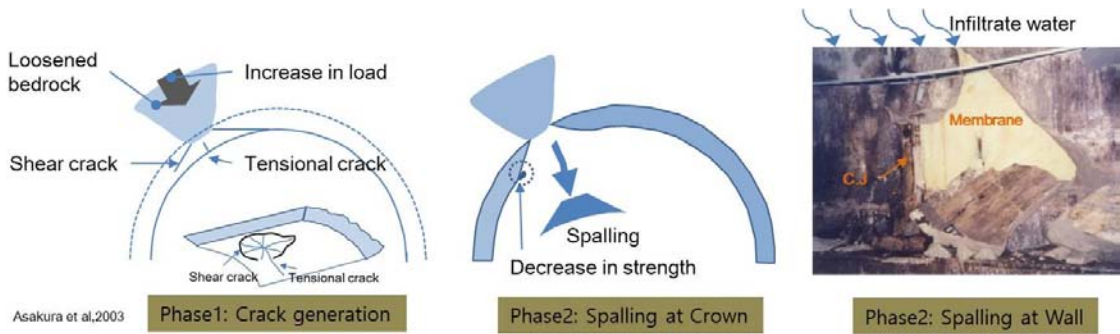
Fig. 15. Spalling at lining in NATM on wall (left) and crown (right)

Askura and Kojima (2003)은 NATM (무근)인 Rebunhama 터널에서 Fig. 15의 왼쪽과 같이 라이닝 타설 시점에 1차 지보재의 변형 및 지속된 열화, 이로 인한 라이닝에 썩기형태의 분리면이 형성되었으며 공용 중에 편칭 파괴 형태의 취약부가 박락된 것으로 분석하였다.

NATM (무근)의 국내지하철 사례는, Fig. 15의 오른쪽과 같이 미굴로 인한 라이닝 두께 부족과 해당위치에 지속적인 배면 침투수로 인해 라이닝과 방수막이 들떠 있게 되었고 장기간 지하수위의 변동, 건설의 반복 환경, 수압증가, 공용 중 열차진동 등으로 취약부가 박락된 것으로 추정하였다(MOLIT, 2007). NATM (철근)의 경우 상대적으로 지반 열화로 인한 하중변화의 적응성은 있으나, 침투수위의 변동 및 수압증가 등으로 인한 철근부식 환경은 취약할 수 있어, 향후 정밀안전진단에서 유사성이 있는 결함을 사전에 인지하여 유지관리에 참고가 될 수 있도록 하고자 한다.

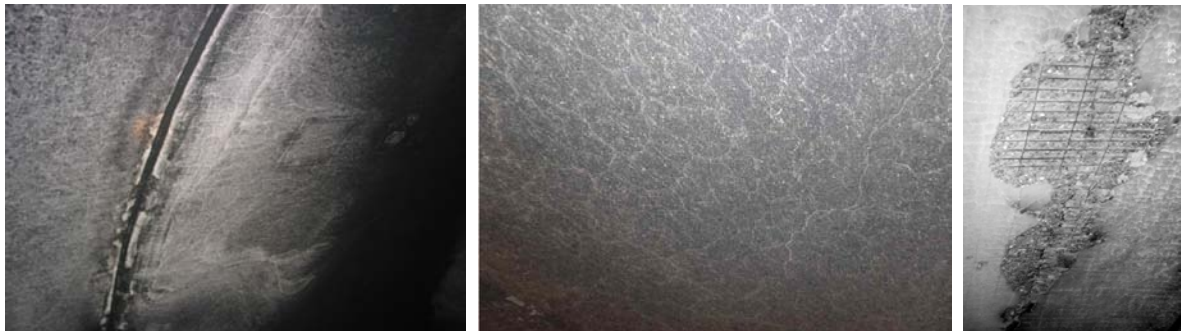
Fig. 16. Damaged surface by fire on subway (left) and road (middle), tauern (right)

화재로 인한 콘크리트 가열은 내부 공기의 팽창 등으로 폭발을 유발하며 이를 폭열로 나타나게 된다. 국내 지하철 및 도로터널의 화재로 인한 단면감소와 그에 따른 구조물 전체의 안전성 저해요인을 Table 2의 7개 터널에 대해 검토하였다. 화재 발생시 표면온도와 노출 정도에 따른 열화의 피해범위가 달라지며 정밀안전진단에서 코어를 이용한 최대온도를 분석하며 깊이별 피해범위를 산정하여 단면복원을 결정하게 된다. 이때, 보강재에 대한 평가도 병행하여 고려한다. 기존 화재터널에 대한 진단사례를 감안한 다음과 같은 유지관리의 주안점을 고려하고자 한다. Seo et al. (2005)는 원형의 단면이 박스단면보다 온도의 영향을 적게 받고 있다고 하였으나 발원의 에너지원에 따라 달라져 정밀안전진단에서 선택과업으로 현장조건을 고려한 화재시나리오 등을 분석하여 보다 선진화된 평가가 필요하다. 터널내 화재는 자동차, 모터카, 발전기 등의 발화로 진단에서는 그을음 영역과 구조적 취약성을 지니는 폭열영역으로 구분 할 수 있으며, 관리주체의 보수 예산순위에 밀려 그을음 영역은 대부분 그대로 방치되고 있는 실정이다(Fig. 16 참조). 화재사고가 발생한 터널의 경우 피해범위, 보수범위 등을 기존 자료조사에 보다 상세히 기술하여 향후 점점 및 진단마다 달라지는 기술자에게 알려 보다 합리적인 조사 및 유지관리를 시행할 수 있도록 하는 것이 바람직하다. Mont Blanc터널, Tauern터널, Gotthard터널 등의 사고와 같은 해외 화재에 대한 전문가 리포트가 작성·공유되고 있어 향후 설계, 시공, 유지관리의 환류가 이루어질 수 있는 환경을 만들어야 한다. Leitner (2001)이 보고한 Tauern터널은 격벽이 있는 덕트슬래브의 터널 화재로 4.1.2의 대상 터널의 경우 향후 유지관리방안에 참고할 것을 제언하며, 대심도, 장대터널의 화재 안전기준관리 및 정밀안전진단에서의 성능평가 항목 등에 이를 고려할 연구가 필요할 것으로 사료된다.

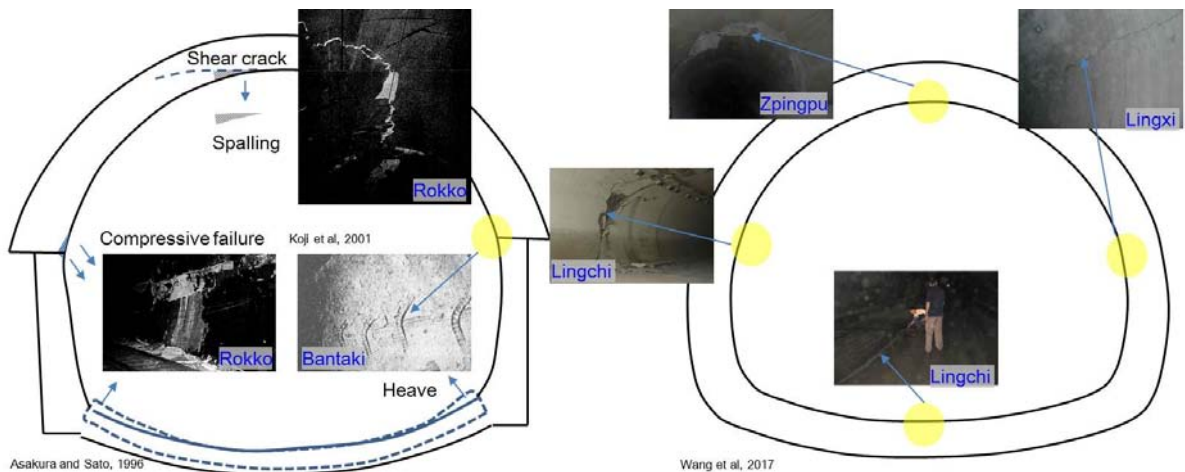
Fig. 17. Seismic damage on tunnel lining

Table 2의 경주지진 인접 4터널을 검토한 결과 국내 피해는 조사되지 않았으나 대만 Chi-Chi, 일본 Niigataken-Chuetsu (Yashiro et al., 2007) 지진, 중국 Wenchuan 지진, 그 외 외국 자료에 연구된 결함은 Fig. 17과 같은 신규로 깨어진 균열과 균열주변의 박락이 동반됨을 확인할 수 있다. Wang et al. (2001)은 무근 라이닝에 단면변화부, 갱구부, 단층통과구간 등이 박락에 취약한 것으로 하중 및 지형조건에 따른 9가지의 결함패턴을 분석하였다. 지진에 의한 박락은 NATM (철근)터널 라이닝에서는 그 빈도가 상대적으로 낮을 것으로 판단되나 지진 인접지역은 세심한 외관조사로 향후 지진으로 인한 라이닝 결함 변화가 검토되어야 한다. 국가주요 시설로 건설 당시의 단층대 통과 사항, 천층으로 관리되는 구간, 국내 지진이력으로부터의 영향거리 등에 대한 사전 연구가 필요하며 향후 그에 따른 지진피해를 파악하는 매뉴얼 및 특성교육의 강화가 필요한 실정이다.

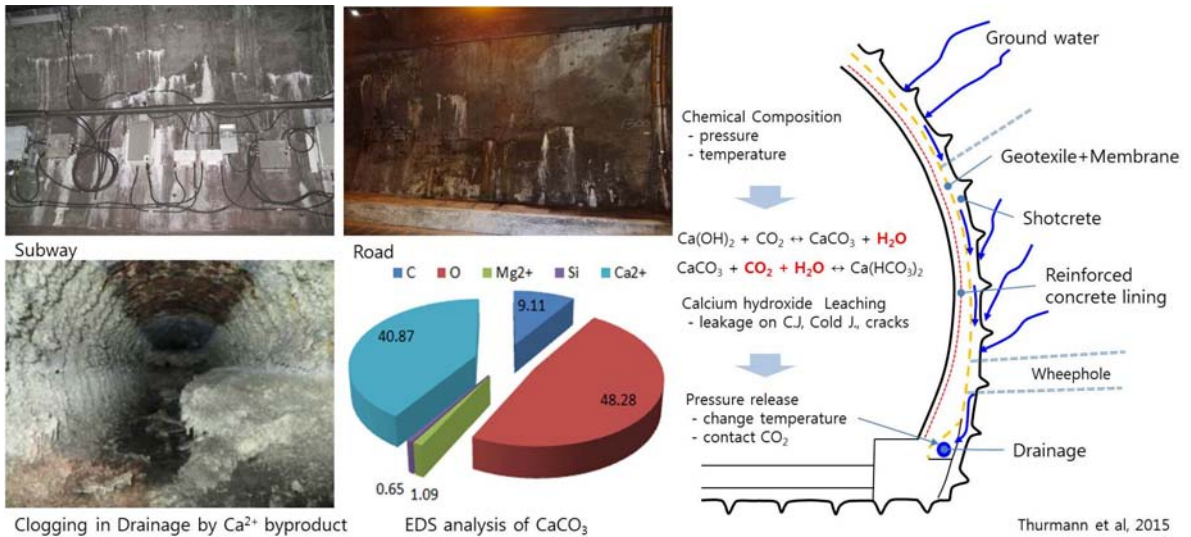
Fig. 18. Calcium leaching on lining (left) and chemical modelling concept (right)

시멘트의 수화작용에 의해 발현되는 강도는 Ca^{2+} 농도에 따른 용탈로 열화가 가속되는 것으로 연구되었으며, Gerard et al. (2002)는 칼슘이온 2 mmol/L의 농도로 균열폭 0.3 mm에 지하수 흐름을 만들어 $0.4 \times 10^{-9} m^2/s$ 의 확산계수 환경에서 20년 기준으로 대략 두께 100 mm의 용탈된 라이닝은 강도의 80%를 상실하게 되며 공극을 증가시켜 열화환경이 가속화되는 것으로 분석하였다. Sandrone and Labiouse (2010)은 Yokozeki et al. (2004)의 용탈로 인한 분석에서는 100년에 100 mm가 용탈되는 것으로 분석된 자료 등을 감안할 때, 정밀안전진단에서 용탈로 인한 라이닝 두께 감소는 환경에 따라 변동이 있어 시험방법 및 평가절차에 대한 기준정립이 필요한 상태이다. 정밀안전진단에서의 용탈로 인한 라이닝 두께 감소와 더불어 그라우트 및 숏크리트의 용탈은 $CaCO_3$, $Ca(HCO_3)_2$ 의 용해도의 차이에 따라 침전 결합하여 Fig. 18 왼쪽과 같이 배수구 막힘 등의 배수체계 열화요인을 유발하게 된다. Fig. 18 오른쪽 Thurmman et al. (2015)의 분석과 같이 시공이음, 균열, 타설이음의 누수와 더불어 탄산가스 노출환경인 도로터널에서는 배수구 조사와 병행하여 용탈로 인한 라이닝 두께감소에 대한평가를 수행하는 것을 고려해야 한다.
