## 지역난방 첨두부하보일러 대류부 부식 파손 분석

## Corrosion Failure Analysis of the Convection Part of District Heating Peak Load Boiler

Corrosion failure in the convection part of peak load boiler (PLB) of the district heating system led to water leakage. Herein, Internal Rotary Inspection System (IRIS) inspection was employed to examine wall thinning and the cause of leakage in the flue tube. The corrosive products of the turbulator and tube were investigated using scanning electron microscope combined with energy dispersive spectroscopy, X-ray diffraction, and inductively coupled plasma (ICP). Majority of the serious corrosion damage was observed near the turbulator located in the upper flue tube. ICP analysis of the boiler water revealed oxide formation of sodium chloride in the lower end part of the flue tube. A cross-sectional view of the turbulator revealed the presence of double-layers of the oxide film, indicating environmental change during operation associated with water leakage. The outer surface of the turbulator consisted of the acid oxides such as NO<sub>x</sub> and SO<sub>x</sub> along with sodium and chloride ions. Dew-point corrosion is hypothesized as the main cause for the form

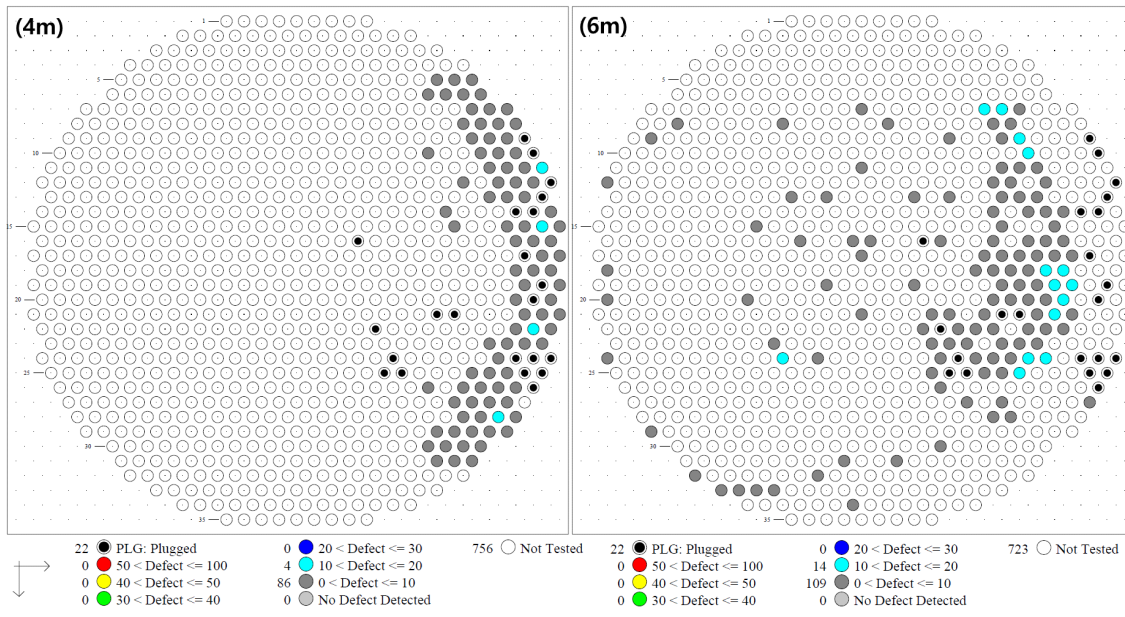
Fig. 2 IRIS inspection results of PLB No.1.

던 90개의 연관들은 하부경관으로부터 4 m 측정을 하였고, 터블레이터 제거가 가능했던 123개의 연관들에 대해서는 하부경관으로부터 6 m 측정을 하였다. 검사 위치와 결과는 Fig. 2와 Table 1에 나타내었다. 검사 결과는 가장 심각한 감육을 기준으로 배관의 상태를 정의한 것이다. 검사는 부식 양상이 심각한 3시 방향에서 집중적으로 이루어졌다. 3시 방향의 터블레이터 대다수가 강한 고착성 스케일이 형성되어 있었고, 심각한 감육으로 인한 파손 및 변형이 관찰되었다. 일부 위치에서는 터블레이터 제거 및 청관 과정에서

고착성 스케일의 탈락으로 인하여 누수가 발생하였다. 4 m 검사와 6 m 검사 결과를 비교함으로써 상대적으로 더 심각한 감육이 터블레이터 위치에서 발생됨을 알 수 있었다.

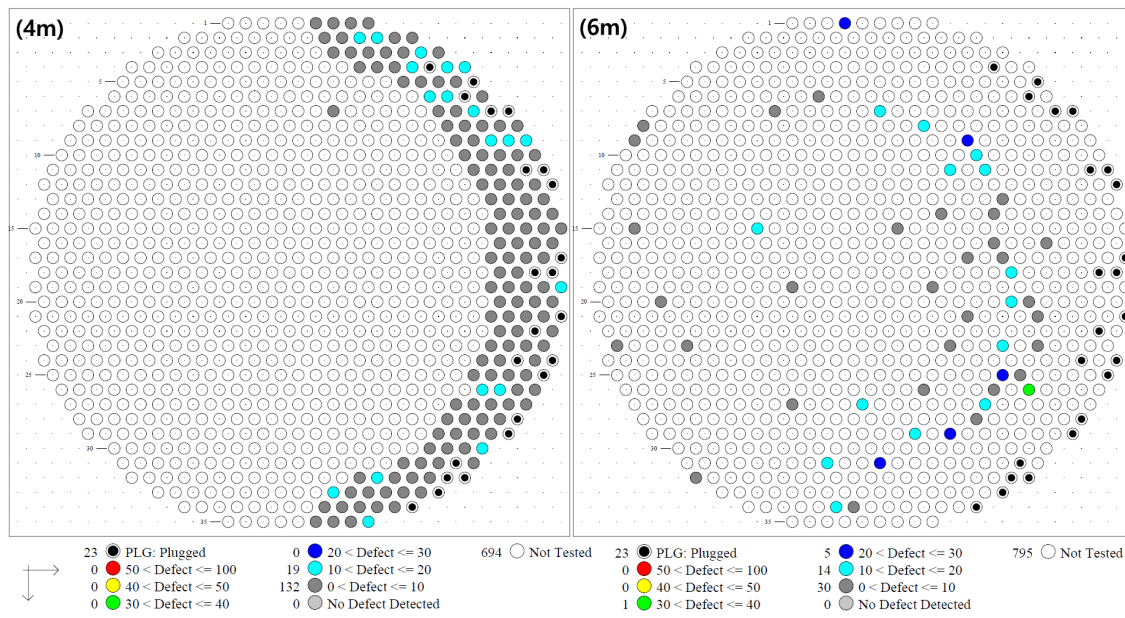
Fig. 3 IRIS inspection results of PLB No.2.

PLB 2호기의 경우, 청관된 201개의 연관들의 두께가 IRIS 검사를 통해 측정되었다. 터블레이터 제거가 불가능했던 151 개의 연관들은 하부경관으로부터 4 m 측정되었고, 터블레이터 제거가 가능했던 50 개의 연관들에 대해서는 하부경관으로부터 6 m 측정이 되었다. 검사 위치와 결과는 Fig. 3과 Table 2에 나타내었다. 부식양상은 1호기와 거의 동일하지만, 상대적으로 더 적은 6 m 검사가 실시되었음에도 더 심각한 감육이 발생했음을 알 수 있었다. 이는 기발생한 누수 위치인 관막음부(plugged)의 수를 통해 한 번 더 확인 할 수 있다.

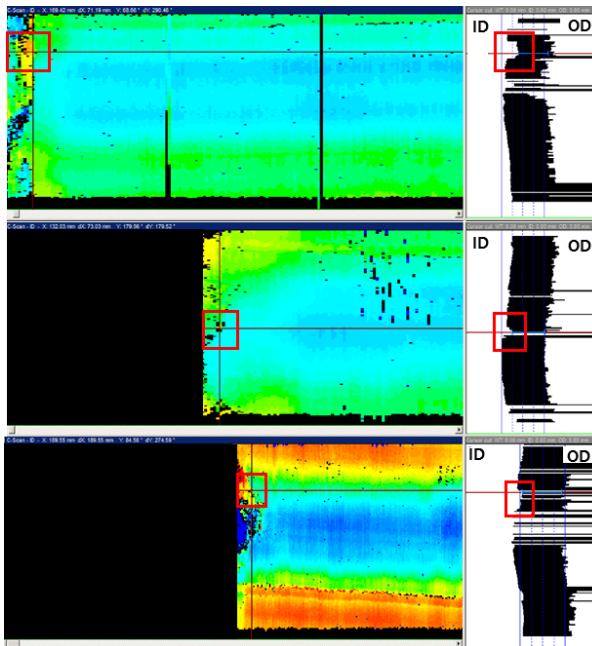
Fig. 5 Pitting corrosion points on IRIS inspection.

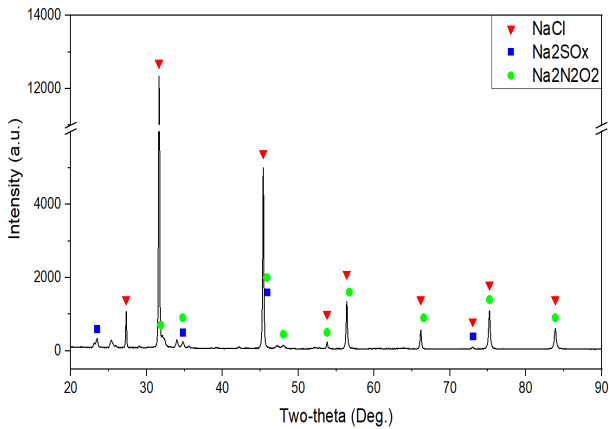
Fig. 7 XRD pattern of oxide powder in the lower end plate of the convection part.

대류부 하부경판의 표면 산화물을 XRD, EDS를 통해 분석한 결과를 Fig. 7와 Table 5에 나타내었다. 황과 염소가 나타나고, 질소와 나트륨이 대량 검출되었다. XRD를 통해 산화물 대부분이 NaCl임이 확인되었고, 일부 Na계열의 황산화물과 질소산화물도 같이 확인되었다. Na는 보일러수로 부터 나온 것으로 Table 6에서 확인할 수 있는데, 이는 과거 보일러수에 용해되어 있는 과도한 철 이온 제거를 위해 염화

나트륨을 이용하여 수처리를 하였기 때문이며, 하부경판에 Na계 화합물들은 수처리 기간 동안 누수가 발생하여 축적된 것으로 생각된다.

IRIS 초음파 검사 결과, 상대적으로 심각하게 감육된 연관은 대부분 3시 방향에 집중되어 있으며, 주로 터블레이터가 존재하는 부근에서 가장 심각한 부식을 보였다. 운영 중인 보일러수를 검사한 결과, 높은 수준의 Na, Cl을 포함하고 있었고, 누수된 보일러수는 대류부 인근에서 Na계 화합물을 형성하여 경판 및 연관의 부식에 악영향을 주고 있었다. 터블레이터의 산화막을 분석한 결과 pH를 떨어뜨리는 강한 산성 물질이 관찰되었으며, 이는 과거 발생한 누수와 연소 가스와의 혼합물이 터블레이터와 연관이 맞닿은 부분에서 이슬점 부식을 일으켜 새로운 누수를 발전시켜며 2차 부식 파괴를 일으킨 것으로 생각된다. 따라서 정기적인 터블레이터 상태 검사와 함께 청관을 실시하여 부식성 물질을 충분히 제거하여야 하고, 과거 발생한 누수로 인해 축적된 Na계 화합물들의 제거가 반드시 필요할 것으로 생각된다.
