## 석유화학공장 폐수 저장 탱크의 낙뢰사고 분석과 보호방안에 관한 연구

## A Study on the Analysis and Protection of Lightning Accident in Petrochemical Plant Wastewater Storage Tank

3. 폐수저장탱크 낙뢰 사고 분석

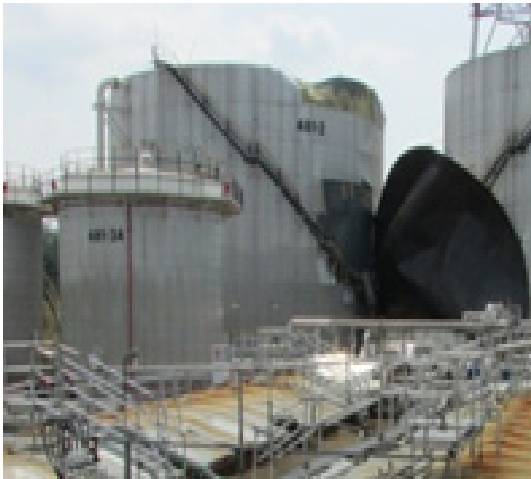
Figure 4. wastewater storage tank after explosion.

2017년 8월 01시경 석유화학공장 폐수저장시설에서 낙뢰에 의한 발화로 추정되는 폭발이 발생하여 Figure 4와 같이 탱크 지붕이 파손된 사고로서 사고 당시 CCTV 영상을 확인한 결과, 폐수저장탱크의 주변에 Figure 5(b)와 같이 낙뢰 섬광이 번쩍인 후 Figure 5(c)와 같이 폭발이 발생하였다.

둘째 혼합 유증기의 연소상한계 및 연소하한계는 온도에 영향을 받으므로(폭발하한계는 온도가 100  $^{\circ}$ C 증가할 때마다 8% 감소)<sup>(15)</sup> 폐수저장탱크 내부의 혼합 유증기 농도는 폭발 하한계의 50% 수준이었으나 뇌격으로 인하여 탱크 내부 온도가 순간적으로 급격히 상승하였고 탱크 내부의 혼합 유증기 폭발이 발생하였으며, 이로 인하여 저장탱크 지붕이 파손된 것으로 판단된다.

셋째 낙뢰에 의한 화재·폭발 사고 방지를 위하여 정유 및 석유화학 공장의 저장탱크는 낙뢰 발생 시 자연 부재로서 역할을 충분히 할 수 있도록 구조적 안정성을 검토하고 접지 및 본딩을 빠짐없이 실시하여 전기적 연속성을 유지하는 것이 반드시 필요하다.

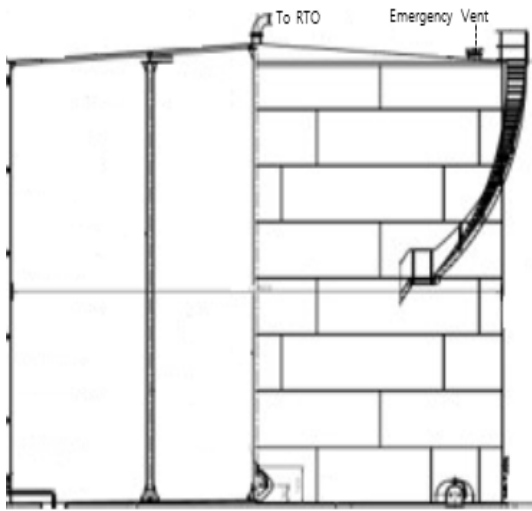
Figure 6. Oily wastewater storage tank.

(a) 사고가 발생한 폐수저장탱크는 Figure 6과 같이 높이 19 m, 직경 24 m의 고정식 지붕형 구조의 철제 구조의 탱크이며, 상부에는 탱크 내부의 휘발성유기화합물질을 회수하여 축열식소각로(Regenerative thermal oxidizer)로 보내는 포집 배관이 연결되어 있고 환기 밸브(Emergency vent)가 설치되어 있다.

(b) 폐수저장탱크 상부에 대한 현장 조사 결과 뇌격 시 발생 되는 탄화흔 등 흔적은 발견되지 않았으나 탱크 상부에 설치된 환기 밸브의 상부와 하부를 연결하는 부위가 손상된 것이 발견되었다. 휘발성유기화합물질의 포집 배관은 플랜지로 연결된 부위에 분당이 설치되어 전기적으로 연결되어 있었으며, 하부의 연결 배관도 플랜지 부위에 분당 설치 및 단단히 고정되어 밀폐되어 있는 상태로 아크가 발생하는 경우에도 화재·폭발로 이어질 수 없는 구조로 확인되어 점화원으로 가능성을 배제하였다.

현장 조사 결과 환기밸브를 낙뢰 시 불꽃 방전 가능성

있는 점화원으로 작용하였을 가능성이 있었을 것으로 판단하였고 환기밸브에 대한 불꽃 방전 발생 유무에 대한 재현 실험이 필요 하였다.

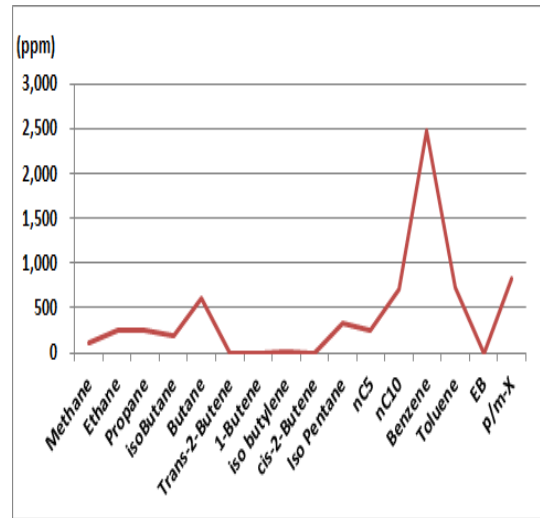
Figure 7. Mixed gas components in wastewater tank.

(4) 폐수저장탱크에 저장되는 폐수(물과 기름의 혼합물)는 저장 중 분리된 유류 성분의 표면 증발에 따라 연소하한계 이상이 될 경우 폭발 및 화재 분위기가 형성될 수 있으므로 사고 당시의 폐수저장탱크 내부의 가연성 혼합증기의 농도가 폭발 범위 내에 있었는지에 대한 분석이 필요하였다. 그러나 사고 당시의 혼합 유증기의 농도를 정확히 알 수 없어 폐수저장시설에서 발생하는 휘발성유기화합물질을 소각하는 축열식 소각시설의 설계 당시 분석하였던 Figure 7의 자료를 근거로 폐수저장시설 내부 혼합 유증기의 연소하한계(Lower explosion limit)를 LeChatelier's 식(1)<sup>(13)</sup>을 이용하여 계산하였다.

혼합 유증기 농도의 계산 결과 폐수저장탱크 내부의 혼합 유증기 농도는 0.67%로 혼합 유증기의 연소 하한계 1.32% 대비 50% 수준으로 계산되었다.

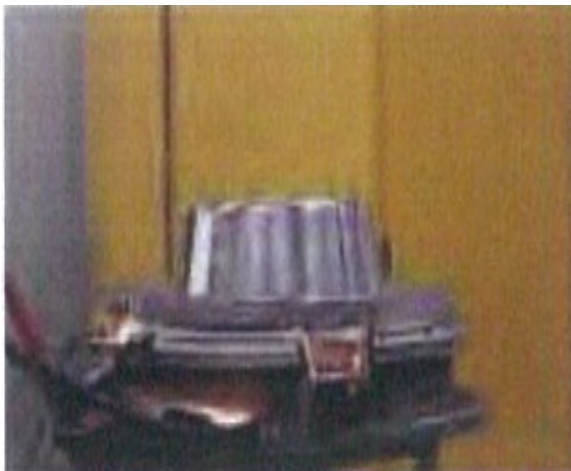
(a) Test of electric bonding emergency vent

임펄스 전류를 인가한 실험을 2회 실시한 결과 등전위 본딩을 실시한 환기밸브의 경우 Figure 9(a)와 같이 실험을 위해 실험 장비와 연결한 리드선 부위에서 만 불꽃이 발생하고 상부와 하부의 연결 부위에서는 불꽃이 발생하지 않았다. 반면에 등전위 본딩을 실시하지 않은 환기밸브의 경우 Figure 9(b)와 같이 상부와 하부의 볼트 연결 부위에서 강력한 불꽃 방전이 발생하였다. 환기밸브에 낙뢰에 준하는 임펄스 전류를 인가한 실험결과는 Table 1과 같다.

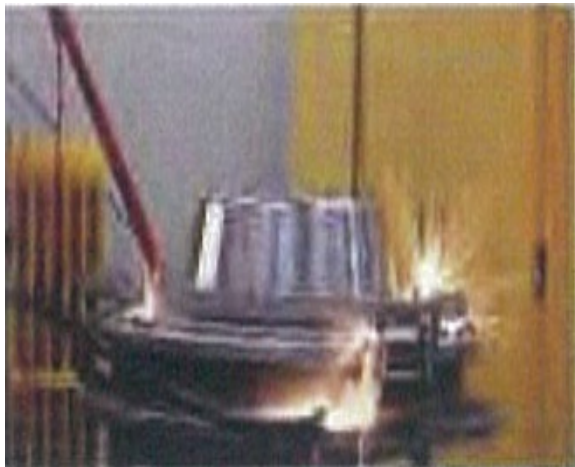
(b) Test of no electric bonding emergency vent

첫째 낙뢰가 저장탱크 상부를 뇌격하였고 등전위 본딩이 설치되지 않았던 환기밸브의 상부와 하부 사이에서 불꽃 방전이 발생되었으며, 불꽃 방전이 점화원으로 작용하였다.
