강재 수문의 부재 위치 및 설치 방향에 따른 상대 부식속도 평가

Evaluation of Relative Corrosion Rate depending on Local Location and Installation of Structural Member in Steel Water Gate

Fig. 1 Target steel water gate

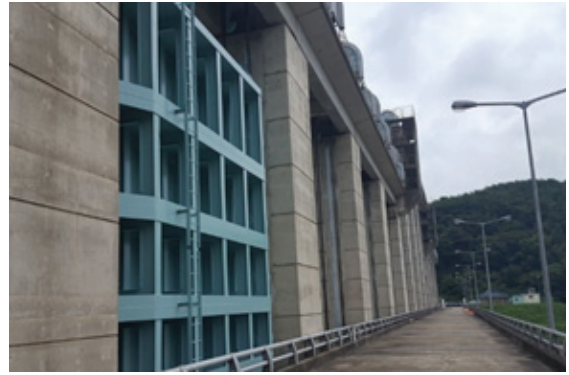
수 밖에 없을 것으로 판단된다. 따라서 본 연구에서는 수문을 구성하는 부재의 형상을 중심으로 상대적인 국부열화환경에 따른 수문을 구성하는 각 부재들의 설치 위치 및 형상에 따른 상대적 부식속도를 비교 평가할 수 있도록 하였다. Fig. 1은 본 연구에서 열화환경과 상대적 부식손상량을 평가하기 위하여 검토된 강제 수문으로 대상 수문의 유지관리를 위하여 수문을 일시적으로 인양된 상태이다.

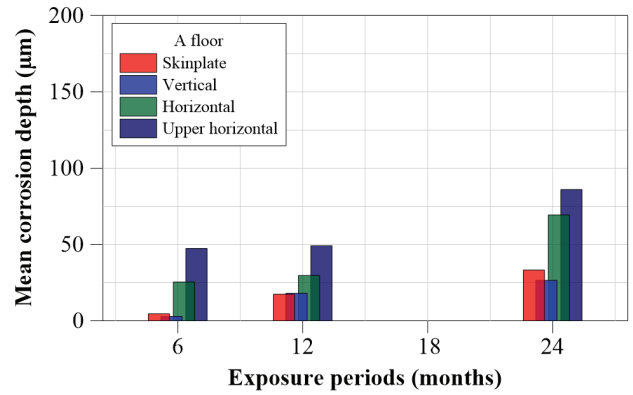
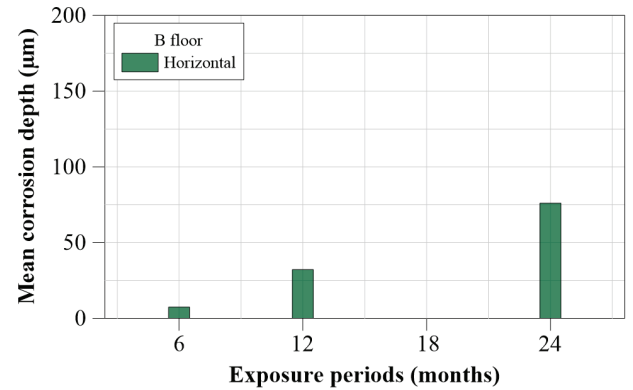
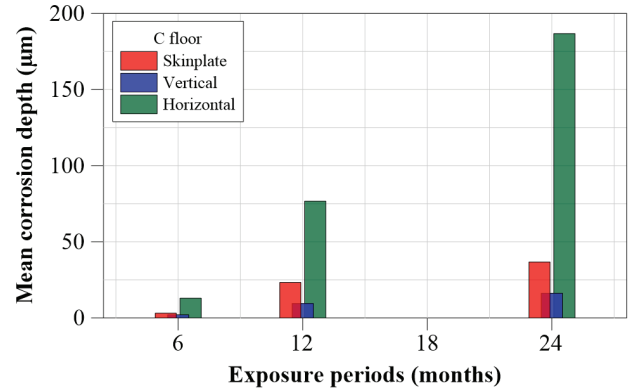
Fig. 4 Mean corrosion depth of each monitoring floor

하여 평균부식두께를 Fig. 4에 나타내었다. A층의 수평부재의 경우 부식 초기에 강우나 습도 등으로 인하여 부식이 활발하게 진행되는 하계에 시험체를 설치하여 부식이 급격하게 진행된 것을 알 수 있다. 상부수평부재는 구조물의 최상부에 위치하고 외부에 노출되어 있어 강우, 물과 같은 부식환경 요인에 직접적인 영향을 받아 다른 부재보다 부식이 빠르게 진행되고 2년 평균부식두께가 85.99 μm 까지 급속도로 증가하였다. C층 수평부재의 경우 부재가 강우 등으로 인하여 침투한 물에 대한 배수가 적절하게 이루어지지 않아 지속적인 침수가 발생하거나 상대습도가 상대적으로 높은 열악한 부식환경에 노출되어 다른 부재와 비교하여 모니터링 시험체의 부식이 급격하게 진행되는 것을 알 수 있으며, 2년간 평균부식두께가 186.84 μm 까지 증가하는 것을 알 수 있다. 이와 같은 결과로 상대적으로 C층이 다른 층에 비하여 좋지 않은 부식환경에 노출되어 있는 것을 알 수 있다. 수평부재를 대상으로 모니터링 시험체를 설치한 B층의 경우, A층 및 C층의 수평부재와 비교하여 초기 6개월의 평균부식두께는 상대적으로 작으나 노출시간 증가에 따라 유사하거나 그 이상의 평균부식량을 보여주고 있음을 알 수 있다. 따라서 동일한 수평부재라도 수문에서 발생할 수 있는 국부적인 열화환경 차이로 평균부식두께가 설치된 높이나 환경에 따라 상이하게 나타나는 것을 확인할 수 있다.

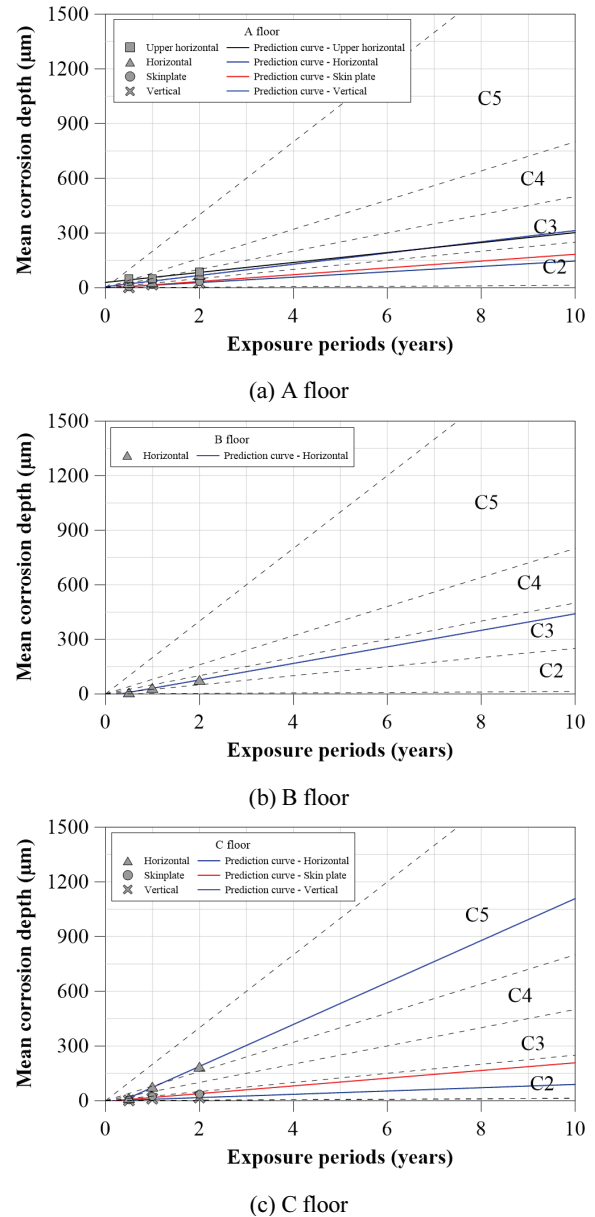
Fig. 5 Mean corrosion depth estimation of each monitoring floor

내었다(KS D ISO 9223, 2015). ISO기준의 경우 초기 10년간의 부식속도를 부식환경에 따라 정의하고 있으므로 본 연구에서 계측한 평균부식속도를 결과와 이를 비교하고 부재별 부식속도 등급을 나타내었다. Fig. 5에 나타낸 것과 같이 대상 수문의 모든 수평부재의 경우 부식환경 등급이 C3~C4 등급으로 평가되고 있으며, 스킨플레이트와 수직부재의 경우 C2 등급으로 평가되고 있음을 알 수 있다. 특히 C층의 경우 상대적으로 수평부재의 열화속도가 매우 빠르고 상대적으로 부식

안정화가 발생하지 않을 경우 상대적으로 부식손상량이 매우 크게 나타남에 따라 C4 등급으로 평가되고 있으며, 24개월의 평균부식두께를 고려할 경우 C5 등급으로 나타나고 있음을 알 수 있다. 따라서 다른 수문 부재와 달리 롤러게이트로 형식의 대상 수문의 최하층 가로보 부재의 경우 상대적으로 부식 속도가 매우 크게 발생할 수 있으므로 도장열화가 발생하거나 국부적인 도장손상이 발생할 경우 부재의 부식손상이 급격하게 발생할 수 있으므로 이에 대한 유지관리 측면의 주의가 필요함을 알 수 있다.

상시 접수 시에는 단면 접수 1.0 mm, 양면 접수 2.0 mm, 상시 접수하지 않을 때에는 단면 접수 0.5 mm, 양면 접수 1.0 mm의 여유두께를 부여하여 설계하고 있다(Kim et al., 2015). 본 연구의 대상 강재 수문은 담수가 상시 접수하지 않는 환경에 설치되어 있으며, 대상 수문의 수평부재와 최상부 수평부재의 평균부식두께 평가 결과와 같이 상대적 부식손상량이 일정하게 증가하는 경우 Fig. 5에 나타난 것과 같이 10년 이후의 대상 부재의 부식손상량은 수문부재의 여유두께에 영향을 줄 수 있는 수준으로 판단된다. 대상 수문 A층에서 평균부식두께와 갈바니 부식전류량과의 상관관계를 통하여 검토된 평균 부식두께의 예측 결과의 경우 대상 수문의 부식발생 속도가 상대적으로 안정화되는 경우로 이러한 경우 대상 수문은 충분한 여유두께를 가질 수 있을 것으로 판단된다. 하지만 강재 부식의 속도는 부식환경 조건에 따라 변화할 수 있으므로 실제 강재 노출 실험결과에 따른 부식속도의 예측결과와 갈바니 부식전류량을 통하여 예측된 부식속도의 결과를 지속적으로 비교할 필요가 있을 것으로 판단된다.

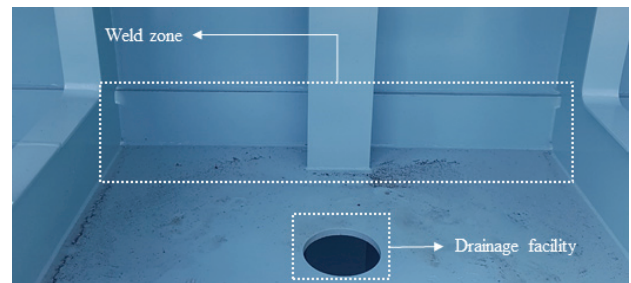
Fig. 10 Detail of cross beam of target water gate

본 연구의 대상 수문은 Fig. 10과 같이 배수를 위하여 중간 부분에 큰 구멍을 뚫어 자체적인 배수시설을 확보하고 스킨 플레이트 부재와 다른 부재들의 접합부에 용접을 실시하여 구조물을 시공하였다. 평균부식두께가 선형적으로 증가한다고 가정하여 대상 부재별 향후 10년 후의 부식손상량을 예측하면 B층 수평부재의 경우 부식 손상 두께가 약 450 μm까지 나타날 수 있으며, C층의 경우 약 1,000 μm까지 증가하는 것을 확인할 수 있다. 이는 수문의 가로보 부재 중앙부에 홀을 설치하여 배수기능을 확보할 수 있도록 하였으나 강우 등에 의하

여 가로보 부재에 잔류하게 되는 물의 배수가 원활하게 이루어지지 않아 다른 부재와 비교하여 부재의 지속적인 침수가 발생하여 부식손상량이 급격히 증가하는 것으로 판단된다. 수문의 경우 도장을 통하여 내부식성을 확보하고 있으나 재도장과정이나 운영 중 국부적 도장손상이 발생할 경우 부재별로 상이한 부식환경 차이에 따라 급격한 부식손상이 발생할 수 있으므로 상대적으로 부식손상이 급격히 발생할 수 있는 가로보의 경우 배수의 원활함을 위한 구조적인 개선이나 추가적인 배수 홈의 설치 등을 고려할 필요가 있을 것으로 판단된다.

른 부식량을 평가한 결과 같은 구조물이지만 부식 환경에 따라 부식속도가 차이남을 알 수 있다. 특히 강제 수문의 경우 부식발생에 대한 유지관리가 제대로 이루어지지 않고 상대적으로 부식환경이 열악한 부재가 발생한다면 국부적으로 급격한 부식손상이 발생할 수 있는 부재가 나타날 수 있을 것이므로, 수문의 국부적 부식환경의 검토와 향후 발생할 수 있는 부식량을 예측 및 평가할 필요가 있을 것이다. 또한 현재 롤러게이트형식의 강제 수문의 경우 가로보에 대하여 배수시설을 설치하고 있으나 국부적으로 배수시설의 기능이 부족한 경우 수문구조물의 내구성에 영향을 줄 수 있으므로 수문 부재의 안정적인 유지관리 방법으로 가로보 부재의 구조적인 개선이나 최하층 부재에 대한 원활한 배수방안을 제시할 필요가 있을 것이다.
