# 전술차량 FRP 구조물 적층 구조 최적화를 통한 강도개선 방안 연구

## A study on the way to improve strength of LTV's FRP structures by optimizing laminated structure

**요약** 본 연구는 전술차량에 적용된 FRP 구조물의 품질문제 해소 및 예방을 위한 강도개선 방안에 대한 것이다. 소형전술차량은 후드조립체와 후방벤 조립체 등에 FRP 소재를 적용하여 전체적인 차량의 여유중량(공차중량)을 확보하였다. 그러나 FRP가 갖는 태생적인 한계로 인해 접합부 균열과 같은 초기 품질문제가 다수 발생되었다. 더구나, 후드조립체는 개발 시 고려한 조건과 다른 비정상적인 조건으로 운용됨을 확인하였다. 이러한 비정상적인 조건으로 장기간 장비 운용 시 해당 부품의 내구수명 저하가 우려되었다. 따라서, 본 연구에서는 이러한 FRP 구조물의 문제점에 대한 개선과 운용개념 변화에 따른 설계 안전을 추가 확보를 위한 굴곡강도 향상을 목표로 적층구조 최적화를 수행하였다. 그 결과, 접합부는 FRP 소재 적층수를 증가시킴으로써 후드조립체와 후방벤 조립체의 굴곡강도가 각각 8.1배, 1.5배 개선되었다. 또한, 후드조립체의 모재 부위는 FRP 적층구조 최적화를 통해 굴곡강도 1.4배 향상시켰으며, 그 결과 비정상 운용조건에 대한 내구수명 확보 및 한계하중 1.7배 개선효과를 확인하였다.

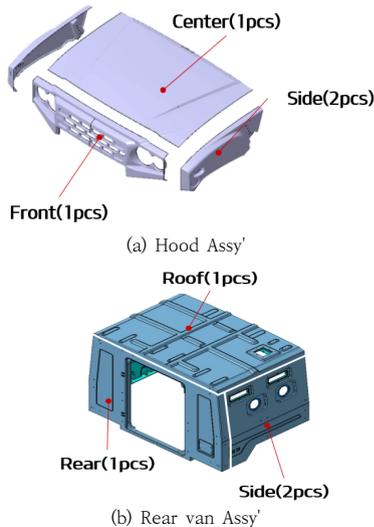
Fig. 4. The production method of hood and rear van assy'

LTV의 FRP 구조물은 RTM 공법 적용 시 일체형 몰드 적용에 어려움이 있어 Fig. 4와 같이 몰드를 통해 형상구현이 가능한 조각으로 성형(이하 모재 부위)한 후 각 조각을 Hand lay-up 방식으로 접합하고 있다.

1장에서 언급한 균열과 같은 품질문제는 각 모재 부위를 접합하는 부위에서 거의 대부분이 발생되었다. 하지만, 이러한 균열문제는 초기 품질문제로 판단되는데 이는 초도양산 시험 간 수행한 32,000 km 내구주행시험 완료 후 접합부의 균열은 확인되지 않았으며, 양산이후에도 부대에서 운용중인 차량에서 추가적인 균열 현상이 발생되지 않았기 때문이다.

후드 및 후방벤 조립체의 접합부의 강도 개선을 위해서는 앞서 관련연구에서 살펴본 바와 같이 제작 방법을 Hand lay-up에서 진공 성형으로 바꾸는 방법과 FRP의 적층구조를 증가시키는 방법이 있다. 그러나 제작방법의 변경은 접합부의 구조적인 한계로 몰드를 통한 제작이 제한되어 비교적 단순하게 접근이 가능한 FRP 적층구조를 증가하는 방법을 통해 개선하고자 하였다. 이는 접합부의 접합방식과도 연관되는데, 접합부는 각 모재 부위를 제작 지그에 안착시킨 후 Hand lay-up 공법을 통해 Chop mat를 적층시키고 있다. 또한, 접합부는 FRP 구조물 전체에서 차지하는 비중이 매우 작기 때문에 섬유 적층을 증가시켜도 비용이나 중량의 변화가 거의 없어 강도를 개선할 수 있는 최적의 방안으로 판단되었다.

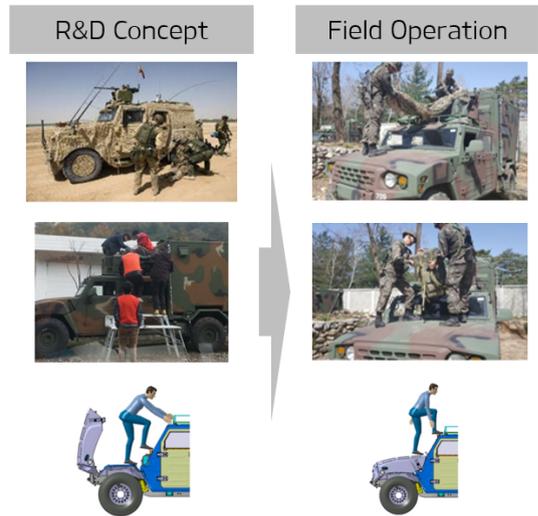
Fig. 5. The change of operational concept

적인 운용개념이 확인되었다. 비정상적인 운용개념은 Fig. 5와 같이 기동 위장망 설치 개념이 변경됨에 따라 위장망 설치를 위해 후드조립체를 밟고 올라서거나, 차량상단 부분 작업 시 사다리를 이용하지 않고 후드조립체를 밟거나 뛰어 내려오는 경우이다. 이러한 운용개념은 개발 시 고려되지 않은 것으로 장기간 비정상적 운용 시 내구문제가 발생할 우려가 있어 이에 대한 개선도 필요할 것으로 보인다.

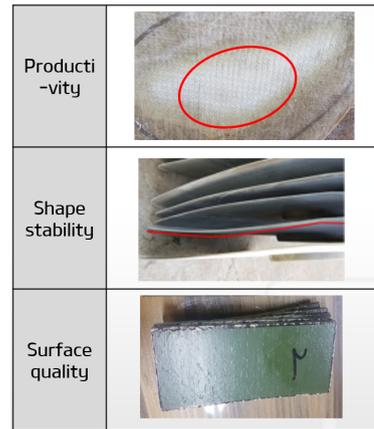
Fig. 7. The examples of identified defect on samples

적층구조 최적화를 통한 후드조립체 모재 부위의 강도 개선을 위해 3가지의 기준을 선정하였다. 먼저, 첫 번째 기준으로 생산성, 형상안정성 그리고 표면품질을 선정하였으며, 각 기준에 대한 불량 사례는 Fig. 7과 같다.
