# 도심지 소규모 재개발·재건축공사시 흠막이가시설 사고예방을 위한 건설사업관리 방안 연구 : 상도유치원 붕괴사고 중심으로

A Study on the Management of Construction Project for Preventing Accidents of Reclamation  
: basic on the collapse of Sangdo Kindergarten

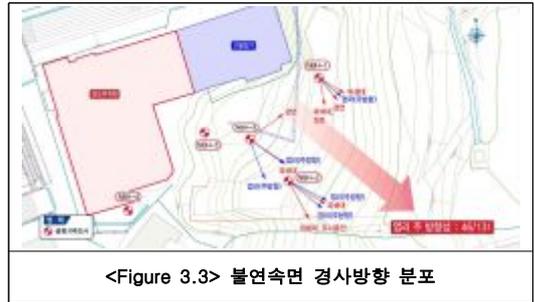
<Figure 3.3> 불연속면 경사방향 분포

구분	지반조사 내용
지층구조	매립층, 풍화토, 풍화암, 연암 순,
지하수위	시추심도 하부에 존재
코어회수율	55~95%
RQD	20~23%
지반조사의 문제점	<ul style="list-style-type: none"> <li>- 붕괴 지점을 대상으로 수행된 지반조사 결과에 의하면 원 설계와 비교하였을 때, 지층구조를 적용하는데 오류.</li> <li>- 설계에 적용된 지층보다 암반층이 하부에서 나타남.</li> <li>- 지층의 경사도 굴착면 측으로 기우는 형상으로서 설계와 반대로 파악.</li> <li>- 암반층은 버팀보 지지구간으로 갈수록 깊게 분포하는 형태를 보이며, 암반층에 내재된 편마암의 엇리 주방향성은 지형 형태와 유사하게 46/131로 파악.(&lt;Figure 3.3&gt; 불연속면 경사방향 분포 참조)</li> </ul>

<Figure 3.3> 불연속면 경사방향 분포와 같이 나타났다.

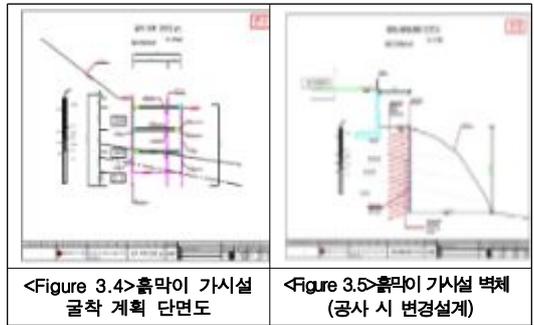
- 4) 변경설계 H-PILE+토류판 가시설 단면도
- 5) H-PILE+토류판 가시설 설계변경의 문제점

구분	설계내용
당초 설계	<ul style="list-style-type: none"> <li>- 배면 상재하중이 1.3으로 적용되어 있으나 입력 자료값 상의 단위 확인이 필요.(계산서는 SI단위로 계산되어 SI단위로 13kPa이 적용되어야함)</li> <li>- 가시설 평면도 및 가시설 흠막이 전개도상에 토류판 두께가 70~100mm로 적용 되어 있으나 가시설 계산서 상 토류판의 적용두께는 80mm</li> <li>- 변경계산서 내용은 일부 문제가 있는 것으로 파악,</li> <li>- 배면지반의 지지가 불량하였을 경우 가시설 우측 소일네일링 보강구간의 변형 발생이 있을 수 있어 점진적으로 추가적인 하중발생이 추정됨</li> </ul>
변경 설계 승인	<ul style="list-style-type: none"> <li>- 착공 후 2018년 5월에는 가시설 흠막이벽체 공법을 주열식흠막이(CIP)에서 H-Pile + 토류판 공법으로 변경하여 시공(Figure 3.4참조)</li> <li>- 흠막이 변경 전·후에 지층의 분포 방향이 상이한 것으로 나타나 있으며, 현장시공 중 지층의 변화나 지하수 유출에 대한 조사 및 관련 기술자(설계자, 감리자 및 시공자)의 확인여부는 전무</li> </ul>
설계 변경 내용	<ul style="list-style-type: none"> <li>- 주열식흠막이벽체(CIP)에서 H-Pile간격 C.T.C 1.6m에서 C.T.C 1.8m로 변경(H-Pile + 토류판 C.T.C 1.8m로 설계 변경된 구조계산서(2018.05.)는 확인불가)</li> <li>- 굴착심도는 G.L 및 E.L의 혼용표기 및 구조계산서와 상이하여 설계도면과 실제 시공된 굴착심도 및 흠막이 벽체 H-Pile의 근일 심도의 확인이 불가.</li> <li>- 소일네일링 착공신고 도면에는 Macro Pile(HD29 C.T.C 1.0m)적용하는 것으로 표기되어 있고, 설계변경도면에는 Macro Pile(HD25 C.T.C 1.0m)로 상이하게 표기.</li> </ul>

<ul style="list-style-type: none"> <li>- 소일네일링 구간 중 Micro Pile(HD29 C.T.C 1.0m) 적용구간 미표기(착공신고도면), 제출된 설계변경도면에는 일부구간에 Micro Pile 설치구간이 표기됨.</li> <li>- 상도유치원 인접 소일네일링 착공신고도면의 지층조건(지층분포방향)과 설계변경도면의 지층분포방향이 상이하게 표기.</li> <li>- 흙막이 구조계산서에 상재하중의 적용은 상도유치원 및 옹벽에 대한 상재하중을 고려하지 않고 상시하중 1.3 t/m<sup>2</sup>(시공하중)만 적용하여 검토됨.</li> <li>- 분양대상 건축물 및 도시형생활주택 증수인허가에 관한 실의에서 사면안정성 검토 및 상도유치원 옹벽에 대한 안정성 검토를 조건으로 조감부동의로 건축심의의를 득하고, 2018년 2월 21일 제4차 건축위원회 검토심의에서 소일네일링 시공 및 Facing Core에 대한 조건부 의견을 득함.</li> </ul>
---
