대형 트럭 자동차의 엔진냉각수 누출, 제동 및 배기시스템 과열에 관련된 화재사례 고찰

A Study for Fire Examples Involved in Engine Coolant leakage, Brake and Exhaust System Over-Heating of Heavy-Duty Truck Vehicle

Abstract - This paper is a purpose to study the failure example for heavy-duty vehicle fire. The first example, the researcher found the engine over-heating phenomenon causing a coolant leakage by the sealing poor of head-gasket because of D-ring part deformation contacting with cylinder liner top-part and cylinder head. He certified a fire breakout by short transferred to surrounding wiring of air-cleaner. The second example, a brake lining by return fault of break operating S cam causing with much wear of a rear 4 wheel brake lining repeatably was worn by friction. In the long run, it became the cause of fire. The third example, the researcher knew

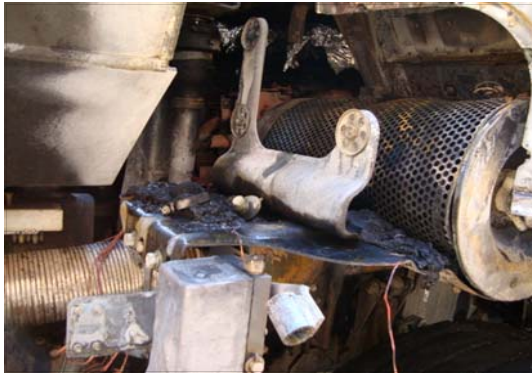
Fig. 2. Fire example by wire short causing coolant leakage on air cleaner part.

차량이다. 부동액은 4통에서 5통정도 주입되며, 1통이 4리터 정도된다. 부동액과 냉각수의 비율은 1:1 정도로 섞는다. 이 사례의 원인은 6번 실린더 라이너 상단부, 실린더 헤드와 접촉하는 D링부의 변형으로 인한 일부 손상에 의해 헤드 가스켓부의 기밀불량현상이 발생하여 이 변형부로 냉각수가 누출하여 엔진오일과 희석되고 이러한 현상으로 인해 냉각수 부족으로 엔진이 과열되었다. 이 열이 에어크리너 주변 배선에 전달되어 배선이 열을 받아 쇼트(short)되어 화재가 발생한 것으로 확인되었다. 이 차량의 경우 냉각수 용량은 44리터 정도이며 8리터 정도가 누출된 것으로 확인되었다. 이 사례의 경우 화재는 초기에 진압을 하지 못하여 자동차의 캡 내부가 소손되었다. Fig. 2는 냉각수 부족으로 인한 에어크리너 부위의 배선단락에 의한 화재사례를 보여주는 것이다. Fig. 3은 엔진의 실린더 라이닝 D링부의 기밀불량으로 인한 화재사례를 보여주는 것이다.

대형 트럭의 디젤엔진의 경우 엔진 내부의 연소열이 고온이고, 엔진 내부의 압축압력이 높기 때문에 냉각수의 부족현상이 발생할 경우 냉각수의 과열 현상이 발생할 수 있다. 따라서 철저한 냉각수의 점검을 통해 자동차의 고장현상이 발생하지 않도록 한다.

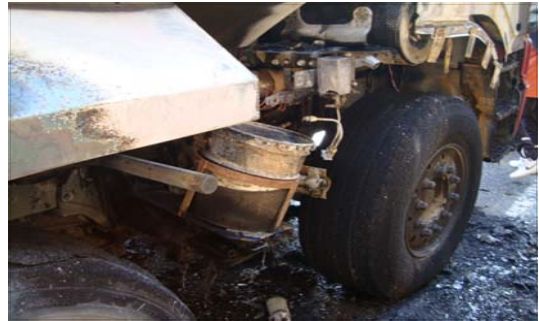
Fig. 3. Fire example by sealing fault of cylinder linear D ring part.

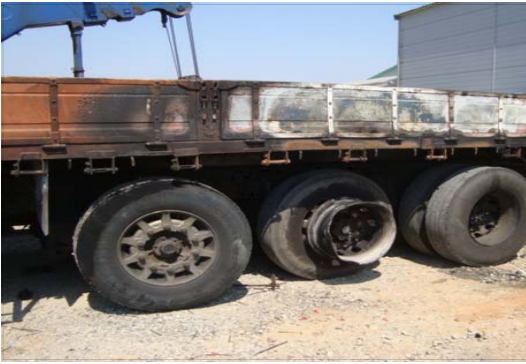
이 자동차는 수동변속기 장착차량으로 25톤 캡형 화물차이다. 운전중 브레이크 슈(Shoe)와 드럼(Drum)의 과다 마찰로 열에 의해 열화가 발생되어 화재가 난 사례이다. 일반적으로 브레이크를 작동하게 되면 드럼에 부착되어 있는 마찰제가 회전하는 바퀴의 드럼을 마찰력으로 잡아 바퀴의 회전을 못하도록 하는 것이 제동장치의 역할이다. 그러나 드럼의 회전을 마찰제가 잡아 제동을 할 때 마찰제가 내구성이 떨어져 마모되었거나 드럼을 잡아주는 캠의 고착으로 인해 브레이크 슈를 작동하지 못하는 경우에는 제동장치가 작동되지 않는다. 이 화재의 경우 확인한 결과 리어(Rear) 4축 브레이크 라이닝 과다 마모로 브레이크 작동 S 캠(Cam)의 리턴불량으로 브레이크 라이닝이 드럼과의 지속적인 마찰이 원인이라는 것을 확인하였다.

Fig. 4. Fire Example by much wear of 3 wheel brake lining.

남아 있는지 계기판에 확인이 가능하다. 단, 센서가 오작동 사례가 많은 것이 문제이다. 왜냐하면 라이닝 마모 가루가 센서 감지를 둔화시키기 때문이다. Fig.4는 대형 트럭의 3축 브레이크 라이닝 마모 과다에 의한 화재사례를 보여주는 것이다.

이러한 경우에는 즉시, 제동장치를 점검하여 정상적인 작동이 되도록 하여야 한다. 최근의 차량은 제동의 정확성과 고장에 대한 신뢰성을 높이기 위해 드럼을 잡아 제동을 하는 브레이크 라이닝에 마모 센서가 부착되어 있으며, 제동할 때 이를 감지하여 제어 컴퓨터로 보내 브레이크 라이닝 축 별로 라이닝이 몇 %

자동차를 운전중 제동장치의 역할은 매우 중요하다. 대형화물차의 경우에는 부하를 많이 받기 때문에 운전중에 제동장치의 손상이나 시스템의 비정상적인 작동으로 인해 제동이 되지 않을 경우 대단히 위험하다. 또한, 운전중 제동장치를 작동할 때 드림과의 마찰열이 상당히 많기 때문에 제동장치가 작동한 다음 리턴이 되지 않을 경우 마찰에 의한 고열이 발생함으로써 철저한 관리를 하여 고장현상을 사전에 방지하도록 운전자는 항상 제동장치를 철저하게 점검하여야 한다.

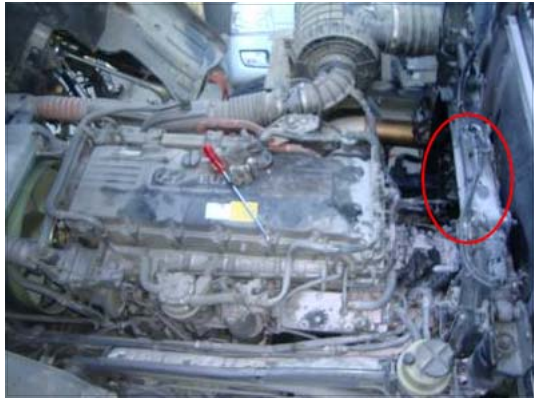
이 자동차는 자동변속기 장착차량으로 적재된 대형화물차의 캡을 움직여 틸팅을 하던 중 틸팅 모터의 과부하로 인해 틸팅 모터 배선

Fig. 5. Fire example of by wiring short of tilting motor part.

쇼트가 발생함으로써 화재가 발생하였다. 자동차의 틸팅(Tilting)은 엔진부와 차량의 전방부의 시스템을 보호하고 상부에 운전석을 배치하기 위해 상자형의 박스를 설치한 것이 캡이며, 이 캡을 유압이나 공압의 작동압력을 이용하여 적정각도로 기울이게 하는 기능을 틸팅이라 한다. 이 차량은 운전자가 캡을 열고 엔진을 점검하기 위하여 캡을 틸팅하였을 때 틸팅 모터의 과부하로 배선의 단락현상이 발생하여 주변의 화재가 발생하였다. 이 때 불꽃이 리어커버로 전파되면서 이 때 녹아내린 용액이 엔진의 리어커버로 전파되면서 자동변속기 TCU(Transmission control unit)상단부에 떨어져 자동변속기 컴퓨터 및 샤프트 메인 와이어링 배선, 주변의 부품들까지 손상시켰다. Fig. 5는 틸팅 모터 부위의 배선 단락으로 인한 화재사례를 보여주는 것이다.

일반적으로 캡 틸팅을 작동하기 전에는 캡 내부에 적재물 및 캡 상부를 반드시 확인한다. 전면 유리 및 캡의 상부, 엔진의 보닛등의 파손에 주의하도록 한다. 평탄한 장소확인 및 주변의 안전을 확보하도록 한다. 경우에 따라서는 고임목 등을 사용하여 안전을 확보하도록 한다. 캡 작동모터의 과부하가 생기지 않도록 유의한다.
