경주 불국사 삼층석탑(석가탑)의 손상도 평가

국립문화재연구소 안전방재연구실

Assessment of Damage for the Three-Storied Stone Pagoda of Bulguksa Temple in Gyeongju

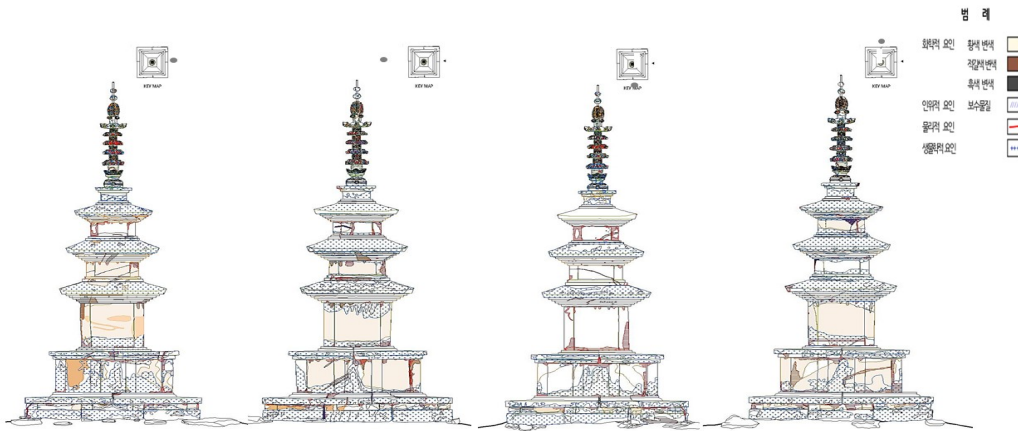
방향별 손상 점유율은 동측면 72.6 %, 서측면 95.0 %, 남측면 49.0 %, 북측면 69.3 %으로 서측면 손상도가 가장 높고 남측면은 낮은 점유율이 확인된다(Table 1, Fig. 5). 이는 서측면의 경우 상대적으로 부족한 일조량과 반복적인 암석 팽창과 수축, 결빙 작용 등의 영향으로 인해 손상도가 높은 것으로 사료된다.

Fig. 5. Map of Damage in Each Direction for the Stone Pagoda
