## 급성 규폐증이 발생한 규조토 분말 취급 작업장의 결정형 실리카 노출평가: 역학조사 사례

근로복지공단 직업환경연구원, <sup>1</sup>가톨릭대학교 직업환경의학교실

### Exposure Assessment of Crystalline Silica in Diatomite Powder Handling Workplace with Acute Silicosis

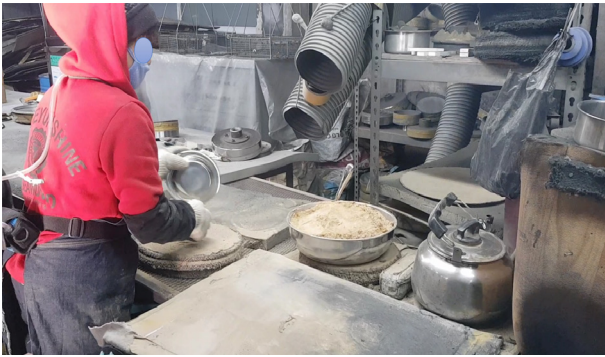
분말 세척 작업은 스텐용기의 내외부 이물질과 기름때를 닦아내는 작업으로 연노랑색의 모래 형태의 분말을 스펀지에 묻혀서 용기를 닦는 작업이다. 스펀지에 분말을 콧속 쪽에 묻힐 때와 용기를 닦을 때에 분말이 공기 중으로 비산되는 것이 관찰되었다. 분말 세척 작업대에는 '플렉시블 자바라' 형태의 국소배기 장치가 가동되고 있었지만, 하루 1,000개 이상의 용기를 빠르게 닦기 때문에 분말이 지속적으로 비산되고 있었고, 덕트의 끝

단에는 후드가 없어서 비산되는 분말이 제대로 포집되지 않았다. 바닥면 연마 작업도 용기의 바닥면을 샌드페이퍼로 연마하는 작업이고, 2차 내부연마 작업은 1차 내부연마 작업과 동일하다. 2차 광택 작업은 마무리 광택 공정으로 용기에 산화알루미늄을 바르지 않고 나무원단 마찰로만 광택을 낸다. 이후 파레트에 적재된 용기들을 비닐로 포장한 후 출하한다.

**Figure 1.** Cleaning stainless steel containers using diatomaceous earth powder

후드 개구면(후드가 없으니 덕트 끝단의 개구면)에서의 풍속은 약 12 m/sec이었으나, 작업위치에서의 제어 풍속은 약 0.3 m/sec으로 매우 낮았다.

산업안전보건기준의 관한 규칙 제429조 관련 별표 13에는 국소배기장치의 성능에 관한 규정을 제시하고 있는데, 입자상 물질을 취급할 때 외부식 상방 흡인형 후드의 경우에는 후드 개구면으로부터 가장 먼거리의 작업위치에서 풍속이 1.2 m/sec 이상 이어야 한다. 그러나 본 공장의 분말 세척 작업대에 설치된 덕트 개구면에서의 풍속은 12 m/sec 이상으로 양호한 편이었으나, 후드가 없어 작업위치(분진 발생위치)에서의 제어풍속은 0.3 m/sec으로 불량한 것으로 나타나, 적절한 후드 설치만으로도 공기 중으로 비산되는 실리카의 상당량을 포집할 수 있어 효율적인 실리카 노출저감이 기대된다. 또한 후드가 없는 것은 법규 위반에도 해당되므로 시급한 후드 설치가 요구된다. 더불어 사업주와 근로자에 대한 안전보건교육 실시, MSDS 비치, 석영과 크리스토파라이트에 대한 작업환경측정 및 관리가 시급히 되어야 한다.

**Conclusions:** There is an urgent need to install the hood, conduct safety and health education for employers and workers, and periodically monitoring and manage the working environment.
