유한요소 기법을 활용한 설계검증 및 4M 변경점 관리를 통한 레이더장비 품질 신뢰성 확보에 관한 연구

A Study on the Design Verification by Using Finite Elements Method and Quality Improvement of Radar by Managing Change Points of 4M

Purpose: The purpose of this study is to improve the quality of the PGM system by improving the structure and production process of slip-ring rotary joint for radar.

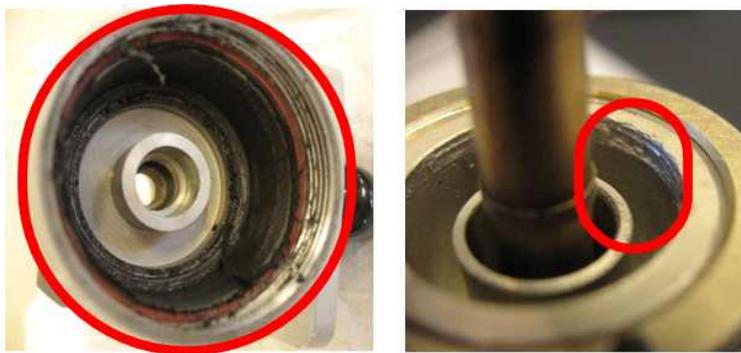
음과 그림 5와 같이 상단부 하우징 내부 베어링에 기구적 손상이 있음을 확인하였다. 하부도파관의 휨 현상과 베어링 손상과의 연관관계에 대한 검토 결과 도파관이 휨으로 인해 로터리조인트 회전 시 편심이 발생하였고, 편심으로 인해 베어링에 물리적인 외력이 가해져 베어링에 마모가 발생했다고 추정했다.

Figure 5. Damaged bearing

추정된 내용 검증을 위해 도파관 휨의 정도(run-out)를 5mm, 10mm, 15mm로 다르게 구성하여 200시간 회전 시 베어링에 가해지는 손상의 정도를 확인하는 실험을 해보았다. 5mm의 경우 기구적 손상이 없음을 확인할 수 있었고, 10mm의 경우 경미한 긁힘이 발생하였다. 15mm의 경우 베어링 및 베어링 하우징에 긁힘이 발생함을 알 수 있었다. 본 실험을 통해 하부도파관이 휨에 따라 베어링에 손상이 갈 수 있음을 확인하였다. 또한, 베어링 손상에 따라 발생한 미세입자가 고출력 송신경로로 들어갈 경우 아킹이 발생할 수 있고, 아킹 발생 시 VSWR이 규격을 초과하여 고장코드 "C9"이 출력됨을 알 수 있다.

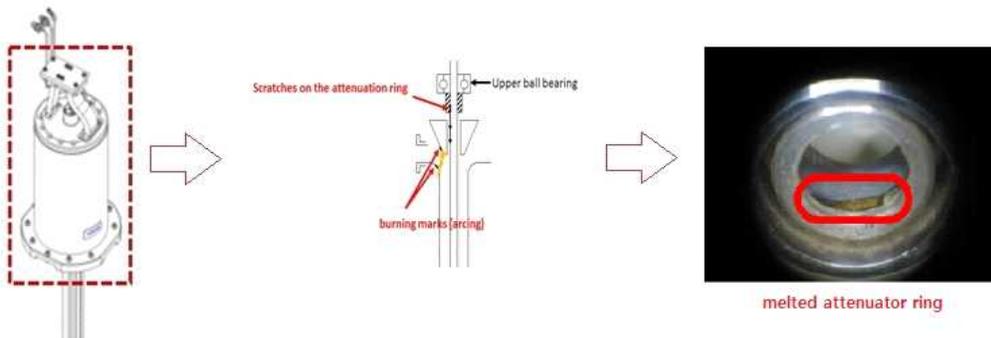
Figure 7. Shape and position of the attenuator

흡수체(attenuator)는 그림7과 같이 X-Band Rotary Joint 내부 베어링 하부에 장착되어 있으며, 레이더 안테나 회전 시 로터리조인트 특성상 생기게 되는 회전부와 고정부 사이의 틈으로 누설되는 고출력 송신 신호를 흡수하여 열에너지로 방출시키는 역할을 한다. 고장난 슬립링로터리조인트를 분해하여 점검한 결과, 흡수체가 손상되어 있음을 확인할 수 있었고, 또한 고출력 RF 송신선로인 도파관 내부에 아킹의 흔적이 있음을 확인하였다. 해당 현상에 대한 분석 결과, 흡수체가 흡수체 온도규격을 초과한 고온에 의해 녹았으며, 흡수체가 녹음에 따라 발생한 미세입자가 고출력 송신경로로 유입되어 아킹이 발생하였음을 알 수 있다. 또한, 흡수체가 녹음에 따라 흡수체 기능을 상실하였고, 이로 인해 흡수체에서 흡수되지 못한 열이 베어링으로 전달되었다고 판단된다. 이 열은 도파관 휨에 따라 발생한 편심현상과 합쳐져 베어링을 마모시켰다고 판단된다.

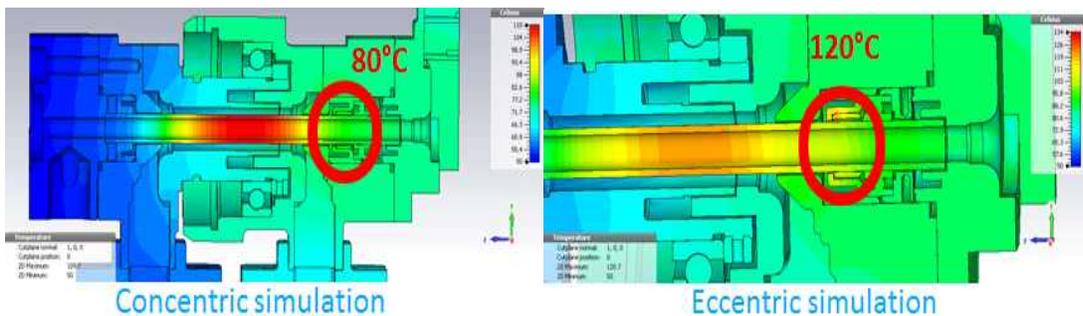
Figure 9. The results of Finite-Element Analysis

표1 및 그림 9의 분석결과를 보면 중심전도체 편심이 발생하지 않았을 경우 흡수체의 온도는 80℃임을 알 수 있으며, 중심전도체에 편심을 0.2mm를 인위적으로 만들어 실험했을 경우 흡수체의 온도가 약 120℃까지 올라감을 알 수 있다. 편심을 0.2mm로 둔 이유는 중심전도체와 흡수체간의 실제 간격이 0.2mm 이기 때문이다. 흡수체 허용 온도는 120℃로 설계되었고, 본 분석을 통해 중심전도체 편심이 발생 할 경우 흡수체 온도가 설계 상한치까지 올라감을 알 수 있다.

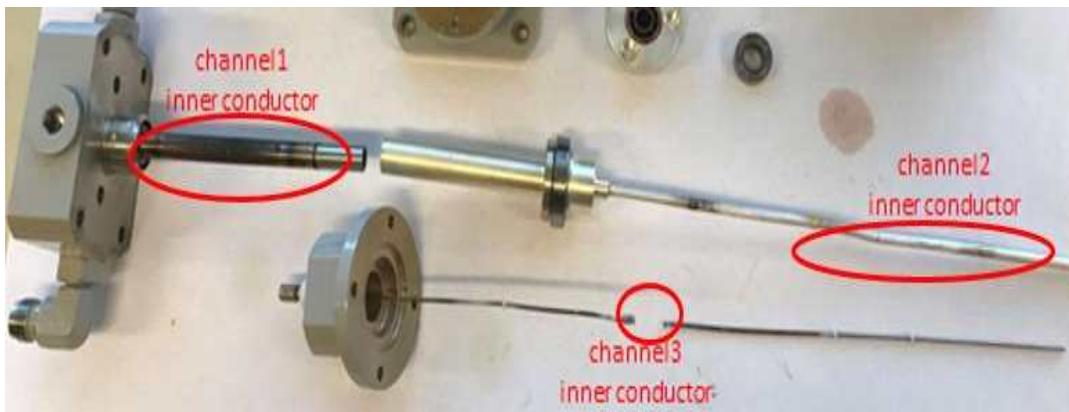
Figure 11. Damaged center conductor

X-band rotary joint의 중심전도체는 3개 채널이 그림 10과 같이 구성되어 있다. 채널 1은 고출력 송신을 위한 채널, 채널 2는 1차 국부발진신호 전송을 위한 채널, 마지막으로 채널 3는 2차 국부발진신호 전송을 위한 채널이다. 여기서 단선이 발생한 채널은 채널 3이며, 단선이 발생한 원인에 대한 검토 결과 채널 1을 구성하는 중심전도체의 재질이 잘못 사용되었다는 것을 알 수 있었다. 정상제품의 재질은 은합금(Silver Alloy)이나, 단선이 발생한 중심전도체의 채널 1 재질은 내식강(STS) 재질이었다. 아래 표 2를 참조하면 두 재질의 특성을 알 수 있다. 가장 큰 차이점은 전기 저항률이다. 내식강의 경우 은합금 대비 높은 전기 저항률을 가지고 있다. 따라서, 고출력 송신신호가 채널 1을 통해 전송될 때 높은 전기 저항률로 인해 고열이 발생하였다. 이 열에 의해 그림 11과 같이 직경이 가장 얇은 채널 3에 단선 현상이 발생하였고, 상대적으로 직경이 조금 더 큰 채널 2의 경우 약간의 변형이 발생하였으며, 직경이 가장 큰 채널 1의 경우 높은 열에 의해 그을림이 생겼음을 확인하였다.

재질 오사용에 대한 원인분석을 위해 기 납품된 모든 SRJA 및 국내 입고되어 조립 대기중인 SRJA 전체에 대한 중심전도체 재질 확인 결과, 특정 시점 이후에 생산된 모든 중심전도체에 재질이 오사용 되었음을 알게 되었고, 해당 시점 조사결과, 그 시점에 중심전도체 생산업체가 변경 되었음을 확인하였다. 따라서, 변경된 생산업체의 과실로 재질을 오사용 했음을 알 수 있었다.

중심전도체 단선의 경우 재질 오사용에 따라 발생한 현상이므로, 입고검사를 강화하는 방안의 개선대책을 마련하였다. 은합금과 내식강의 저항값이 다르므로, 입고검사에서 전수 저항값을 측정하여 동일한 실수를 방지하도록 작업지소서를 개선하였다. 중심전도체 단선에 대한 개선사항은 4M 관점에서 Method에 해당된다.

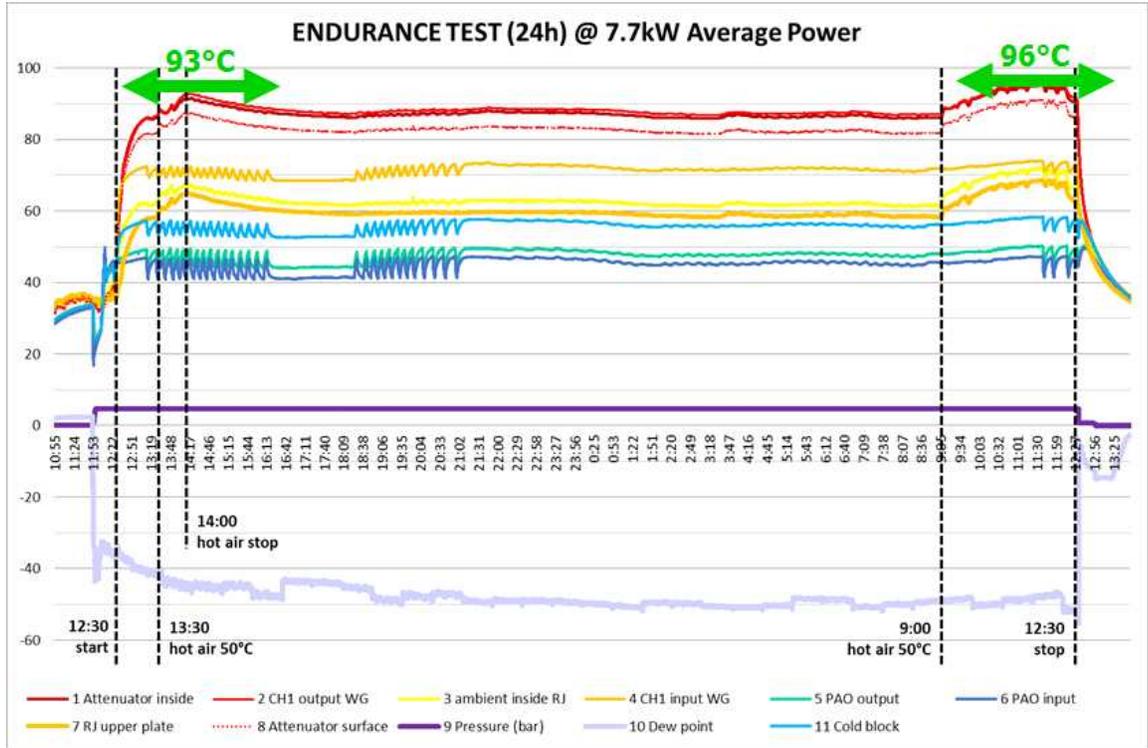
Figure 16. The results of high power test

고출력송신시험 결과 그림 16과 같다. 그림 16은 온도센서가 부착된 9개의 위치에 RF가 방사되는 24시간 동안 어떻게 변했는지 기록되어있는 결과이다. 본 시험에서 가장중요한 부분은 흡수체 내부 온도이며, 그림 16에서 가장위에 위치한 붉은선에 해당된다. 시험 결과를 보면 흡수체 내부의 온도는 최대 96°C까지 올라감을 알 수 있다. 흡수체 온도 규격은 110°C이므로, 설계 규격치를 만족함을 알 수 있다. 또한, 24시간 고출력송신시험 이후 SRJA를 모두 분해하여, 베어링 긁힘, X-band rotary joint 휨 현상, 도파관 야킹 현상, VSWR 등에 대하여 점검결과 모두 이상없음을 확인하였다. 해당 시험을 통해 개선사항이 모두 적용된 SRJA는 가장 가혹한 시험조건에서도 이상없이 규격 요구조건을 모두 만족하였음을 확인 하였으므로, 본 연구에서 도출된 개선사항이 유효함을 검증하였다.
