항공기용 전원분배장치의 전원개폐에 의한 과도전압 특성 연구

Study for Transient Voltage Characteristic by Power Switching on Aircraft Electrical Master Box

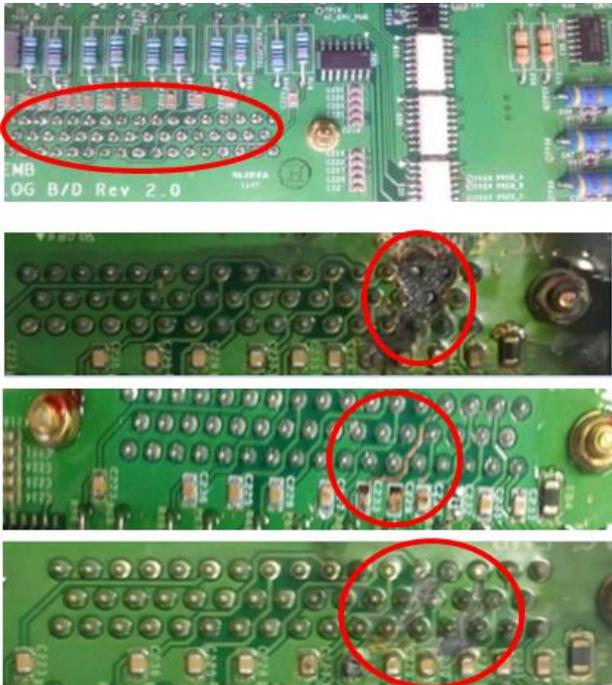
Fig. 2 Analog PCB damage due to burnout

결함이 발생한 AC EMB를 탈거하여 덮개를 제거하고 내부 회로를 육안 점검한 결과, AC EMB에 인가되는 입력 전압 및 입력 주파수를 감지하는 기능을 하는 아날로그 보드(analog board)에서 인쇄회로기판(PCB; printed circuit board) 패턴의 발화 손상이 발생한 것을 확인하였다. 손상된 PCB 패턴의 위치는 GPU 입력 단과 프라이머리 버스(primary bus) 입력단이며, Fig. 2는 아날로그 PCB의 형상 및 발화에 의한 보드 소손 현상을 나타낸다. 소손 현상은 전류가 흐르는 구리 패턴만 손상된 경우도 있었으며, 소손이 심하게 발생한 경우 보드의 기판까지 손상된 유형도 있었다.

내부 모듈 및 부품 단위의 결함 분석으로 세부적인 발화 지점을 확인해 본 결과, 아날로그 보드에서 각 신호 라인의 출력에 병렬로 연결된 커패시터가 소손 및 파괴된 것을 확인하였다. 소손이 발생한 커패시터는 교류 전원의 노이즈를 감소시키는 목적으로 병렬 설치되었으며, 이 커패시터가 소손에 의해 단락(short)되면서 생성된 과전류가 아날로그 보드의 발화 손상을 일으킨 것으로 추정하였다. 소손이 발생한 커패시터는 1 μ F 용량과 250 VDC 내전압 특성을 가진 세라믹 커패시터이다.

전압이 250 V 이기 때문에 과도 전압이 약 700 V 가량 발생한 것을 보았을 때 내전압 이상의 전압으로 인한 손상이 발생할 수 있다. 따라서 현재 적용된 커패시터를 용량 및 성능은 동일하며 내전압 성능이 1,000 V인 커패시터로 변경하는 개선안을 도출하였다.

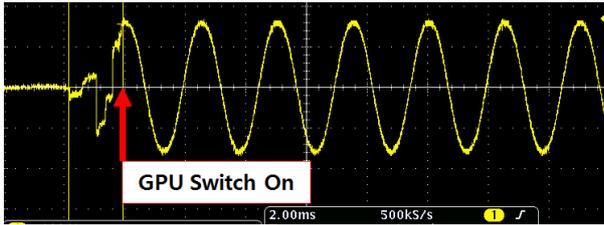
(a) GPU Switch On

AC EMB 장비 단위에서 GPU 전원 인가 시점을 측정한 결과, Fig. 4의 (a)와 같은 파형이 측정되었다. 스위치가 닫히며 전원이 인가되는 시점에서 작게 불규칙한 형태의 파형이 측정되었으며, 불규칙 파형은 최대 약 1.7 msec 가량 지속되었다. 그러나 해당 시점에서 피크-피크 전압값이나 최대 전압값 등에서 커패시터의 내전압보다 높은 전압값이 발생하지 않았다.

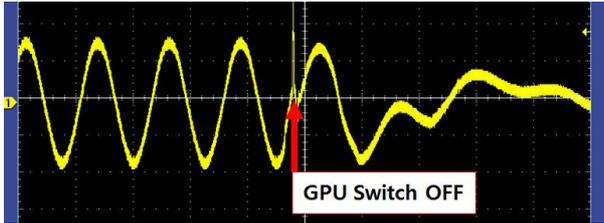
(b) GPU Switch OFF

또한 스위치를 개방하여 GPU 전원이 차단되는 시점에서 동일하게 과형을 측정하였으며, 그 결과를 Fig. 4의 (b)에 나타내었다. 전원 차단 시점에 짧은 시간 동안 스파이크(spike) 형태의 전압이 발생하지만, 그 크기는 300 V 이하로 측정되었으며, 지속 시간이 짧기 때문에 소손을 발생시키는 원인은 아닌 것으로 판단하였다.

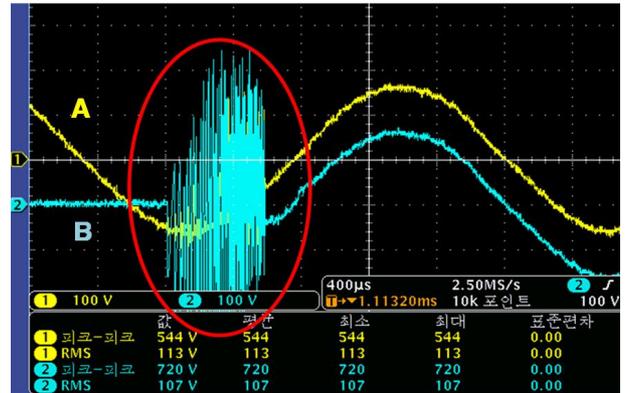
Fig. 5 Voltage waveform on aircraft at Switch ON

AC EMB를 항공기에 장착한 조건에서 동일한 위치에 전압 측정을 수행하였다. 항공기에서 GPU를 연결하고 'GPU ON' 스위치 조작을 통해 AC EMB에 전원을 인가하였으며, 이는 AC EMB의 소손 결합이 발생한 조건에 동일하다. 해당 조건에서 GPU의 교류 전력 인가 후 'GPU ON'이 되는 시점을 측정하였으며, 그 결과 Fig. 5와 같은 과형이 측정되었다. 그림에서와 같이 스위치 폐쇄(close) 시에 TRU 출력부에 과도 전압이 크게 발생한 것을 확인할 수 있다. 과도 전압은 최대 1.3 msec 지속되었고, 전압 크기는 최대 876 Vp-p이며 Fig. 5에서와 같이 평균 약 500 Vp-p로 측정되었다.

스위치 폐쇄(close) 시 과도 전압의 지속 시간이 긴 원인은 GPU 인가/차단(on/off) 시 동작하는 스위치가 전자 접촉기(magnetic Contactor)이므로 접점이 안정화되기까지 시간이 소요되기 때문이다[5]. 전자 접촉기의 안정화 시간 동안 스위치가 빠른 시간으로 인가/차단(on/off)을 반복한 효과를 나타내기 때문에 측정된

그래프와 같이 스위치 개폐에 따른 노이즈가 지속적으로 발생하였다.

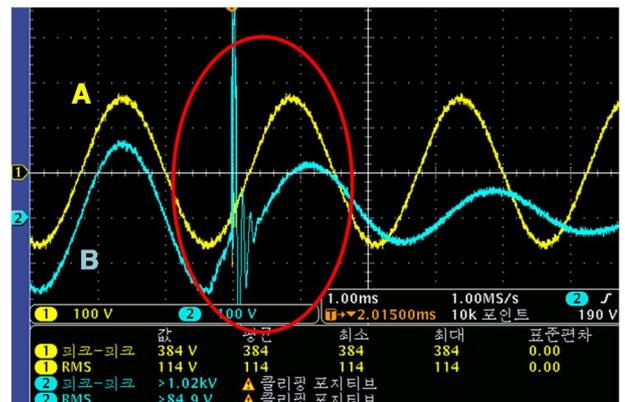
Fig. 6 Voltage waveform on aircraft at Switch Off

Figure 6은 AC EMB의 스위치가 개방(open)되어 GPU 전원 공급이 중단되는 시점에서의 전압 값을 나타내며, 마찬가지로 스위치 개폐에 의한 과도 전압이 과다하게 발생하는 것을 확인하였다. 스위치 개방(open) 시에 발생하는 과도 전압은 크기가 약 700 Vp-p이며 Fig. 6에서와 같이 평균 약 400 Vp-p로 측정되었다. 지속시간은 최대 0.5 msec, 펄스 폭(pulse width)는 약 0.05 msec 인 것으로 측정되었다. Figure 5 및 Fig. 6의 정현파 형태인 A신호는 AC EMB의 입력 전압을 나타내며, 과도 전압이 발생한 B신호는 AC EMB의 출력을 나타낸다.

따라서, 생산 중인 항공기에서는 일부 장비의 회로 차단기가 개방(open)되어 있었기 때문에 상대적으로 낮은 커패시턴스 값을 나타내었고, Fig. 6과 같이 과도전압이 크게 발생하고 빠르게 감소하는 형태를 나타낸다. 그러나 회로차단기가 모두 폐쇄(close) 되어 운용 중인 항공기의 경우 커패시턴스 값이 상대적으로 크기 때문에 Fig. 8의 (a)와 같이 과도 전압이 낮게 발생하며 긴 시간동안 지속된다.

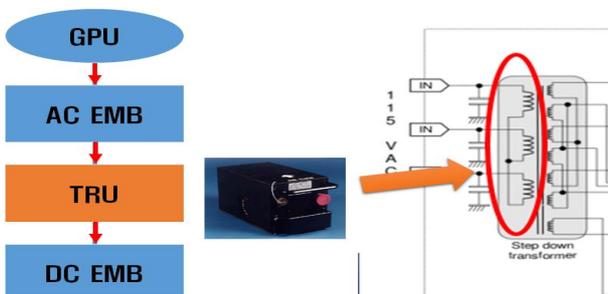
Fig. 7 The Shape of Aircraft Rectifier

AC EMB는 교류 전력을 발전기 또는 GPU에서 115 VAC 전원을 인가받은 후 28 VDC의 직류 전원 생성을 위해 변환정류기인 TRU(transfer Rectifier Unit)로 전원을 공급한다. 일반적인 정류기의 입력단에는 변압을 위한 코일이 존재하기 때문에 그에 따라 인덕턴스 값이 크다. 한국형 기동헬기에 적용된 변환정류기도 마찬가지로 입력단에 변압을 위한 코일이 적용되어 있으며 Fig. 7의 오른쪽에서 전력 분배 상 TRU의 위치와 TRU의 코일 존재 여부를 확인할 수 있다. AC EMB의 출력은 TRU의 입력단에 연결되어 있기 때문에 AC EMB의 스위치 개폐와 같은 순간적인 전류 변화에 의해 과도 전압이 발생하게 된다. 이때 과도 전압은 전류 변화량(ΔI)과 인덕턴스(L)와 비례하며, 시간 변화(Δt)에 반비례한다.

따라서 TRU 입력단의 큰 임피던스 성분에 의해 과도 전압이 크게 발생할 수 있다. AC EMB에서 측정된 과도 전압이 항공기에 AC EMB를 장착했을 때만 측정된 원인도 TRU의 인덕턴스 성분에 의한 것임을 알 수 있다. AC EMB 장비 단독으로 전원 인가 상태를 시험했을 때는 TRU를 이용한 정류를 하지 않는 조건이기 때문에 과도 전압이 발생하지 않는다.

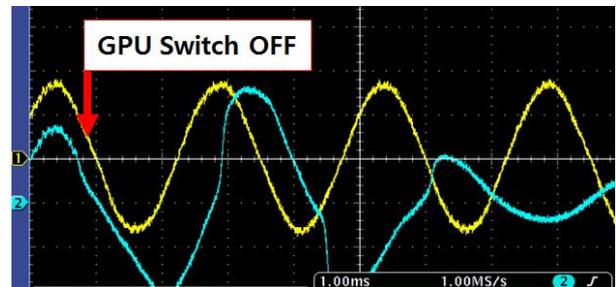
(a) GPU Switch Off

시험 결과 생산 항공기의 지상 시험에서 스위치 개폐 시 과도 전압이 측정되는 것과 다르게, Fig. 8과 같이 과도 전압이 미 발생하는 것을 확인하였다. Figure 8의 (a)는 GPU 스위치를 OFF하면서 교류전원 인가가 중단될 때의 전압이며, 생산 항공기에서는 해당 시점에서 약 700 V 크기의 과도 전압이 발생하던 것과 다르게 정현파 형태를 유지한 상태로 서서히 진폭이 작아지고 있다. 또한 Fig. 8의 (b)는 GPU 스위치가 켜지는 시점에서의 전압 값을 나타내며, 스위치 개폐에 의한 과도 전압이 거의 발생하지 않는 것을 알 수 있다.

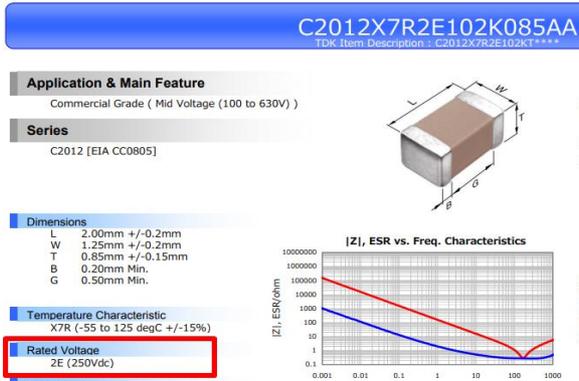
Fig. 10 Datasheet of Capacitor

이에 따라 항공기 운용 중에는 과도 전압이 커패시터의 내전압 이하로 발생하기 때문에 결함 발생 가능성은 낮은 것으로 판단하였다. 그러나 항공기 시험 절차 상 회로차단기 개방(open) 절차가 존재하기 때문에 동일 결함이 발생할 가능성이 존재한다. 따라서 회로 차단기 개방(open) 조건에서 발생하는 과도 전압을 커패시터가 견딜 수 있도록 개선이 필요하였다. 현재 적용된 커패시터의 데이터시트는 Fig. 10과 같으며, 내
