도시철도 콘크리트궤도 목침목 분기기의 손상현황

Damage Status of Turnout System with Wooden Sleeper of Concrete Track on Urban Transit

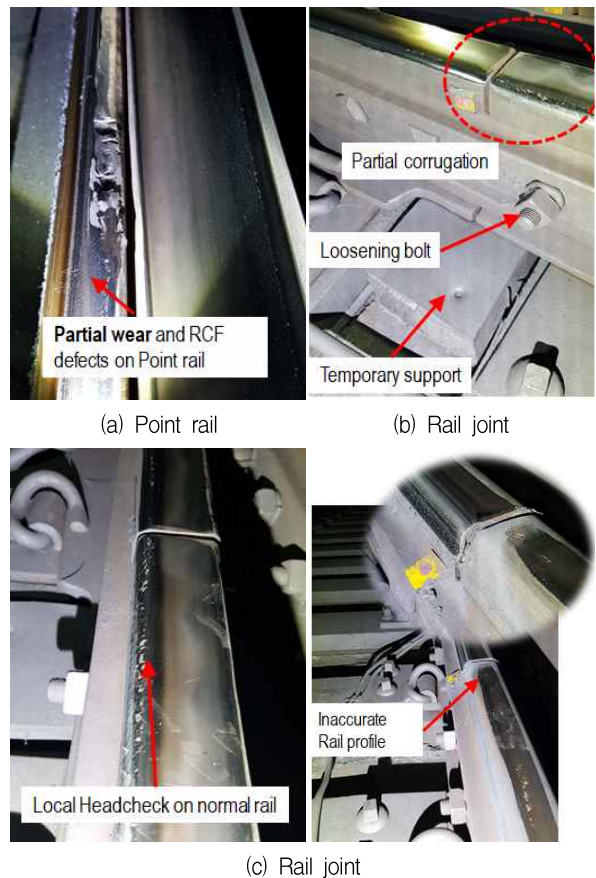
그림 2. 분기기 레일이음매부 손상현황
 Figure 2. Damaged rail joints of turnout system

침목방진패드를 사용하는 도시철도 콘크리트도상 목침목 분기기 궤도구조의 경우, 장기간 사용에 따라 침목방진패드의 재료적 성능이 저하되어 궤도의 충격을 흡수하지 못함으로 레일과 침목에 충격이 전달되어 손상을 야기할 수 있으며[11], 궤도지지강성의 불균형 현상을 초래할 수 있다. 또한 크로싱부 외에도 레일이음매부의 유간 및 표면결함, 레일이음매부의 단차가 발생되어 승차감 저하 및 궤도충격 등이 발생되고 이로 인해 분기기 궤도구성품의 손상이 급속히 진행되고 있는 실정이다. 분기내 리드부 레일손상은 레일게이지코너 쪽떨어짐(Flake, Spalling), 헤드체크(Headcheck), 파상마모(Corrugation)를 확인 할 수 있다[4]. 도시철도에서 운행되는 본선 분기기의 고장 발생 현황 조사결과 포인트부는 그림 2와 같이 텅레일 이빠짐 및 레일이음매부의 단차를 비롯하여 구름접촉피로손상에서 기인한 미세박리현상 등의 손상이 조사되었다.

구름접촉피로손상인 헤드체크가 진전되어 미세박리가 발생하는 개소가 조사되었으며, 그림 2(b)와 같이 레일이음매부의 볼트 탈락, 타이플레이트의 나사스파이크 이완 및 부러짐, 타이플레이트 받침 간격 벌어짐 등이 조사되었다. 포인트 부의 경우 그림 2(c)와 같이 레일이음매부의 유간상태나 레일프로파일의 불일치 현상이 조사되었다. 그림 2(c)와 같이 절손된 레일을 신폼레일로 교체하면서 일정부분 마모가 발생한 기존 레일과의 단면형상의 차이로 인한 단차가 발생하여 충격이 유발됨으로써 추가적인 레일 및 궤도구성품의 손상이 발생하고 있다.

분기기내 레일이음매의 관리는 궤도충격을 유발시킬 수 있는 주요 요인이므로 레일 이음매 부를 통과하는 열차하중의 충격중폭으로 인해 레일의 균열 및 체결장치 이완 및 부러짐 발생의 원인으로 작용할 수 있다.

1) 분기기 레일이음매부의 단차 및 레일단면형상의 차이에서 기인한 궤도충격은 레일 및 궤도구성품의 손상을 유발하여 레일 이음매부 궤도구성품의 손상 빈도가 높은 것으로 조사되었다. 따라서 레일 용접부요철을 비롯한 레일이음매부의 단차를 최소화하고 신폼레일과 노후레일 이음매부에서의 레일단면형상 차이를 최소화하는 방안이 필요한 것으로 분석되었다.

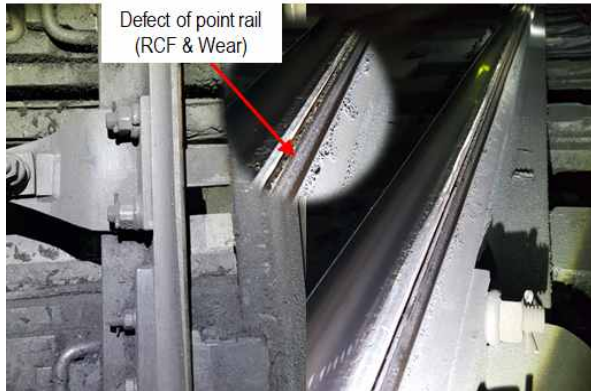
(a) Ab-Normal profile of Point rail

그림 3과 같이 주행열차의 방향을 결정하는 포인트

부에서 텡레일의 건전성확보는 매우 중요하며, 텡레일의 단면형상, 밀착상태, 마모 등을 중점 관리 해야 한다.

2) 포인트부의 텅레일은 일반적인 레일보다 단면강성이 작아 레일의 처짐 및 구름접촉피로손상에 취약한 것으로 분석되었다. 따라서 텅레일의 부담력을 최소화하기 위해 분기기 접속부 처리방안에 대한 추가적인 연구가 필요할 것으로 판단된다.

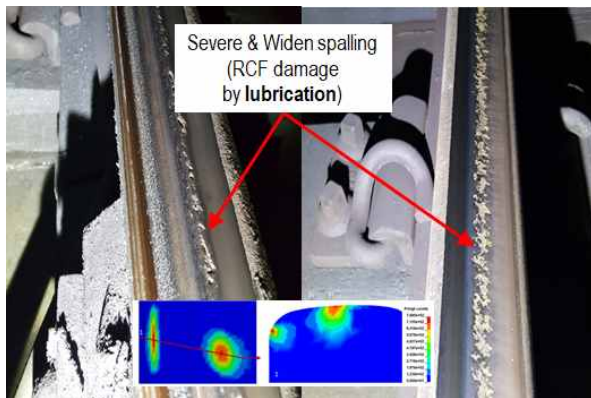
(b) RCF damage on lead rail

리드부에서는 그림 3(b)와 같이 리드레일에 발생된

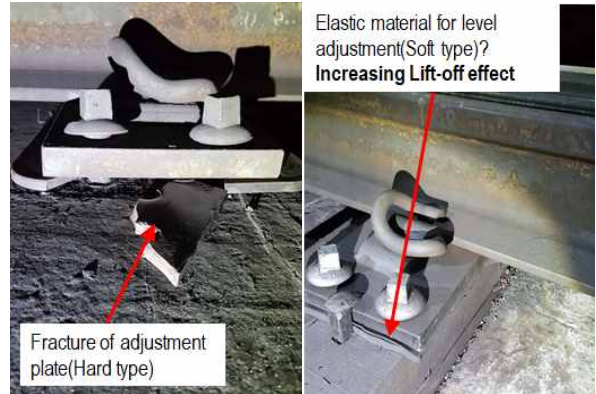
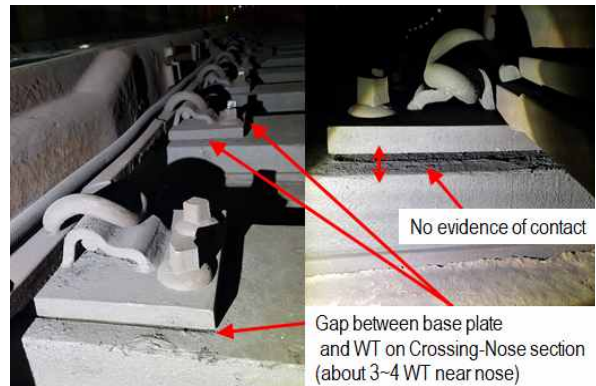
그림 4. 베이스플레이트 단차 조정현황
Figure 4. Level adjustment of between WT and baseplate

크로싱부 하단 고정부의 하부 뒤틀림으로 인한 손상으로 그림 4와 같은 현상으로 나타나며, 대표적으로 크로싱부의 타이플레이트 들뜸현상과 나사스파이크 탈락 및 부러짐 현상이 조사되었다. 또한 크로싱부 및 다른 부위에서의 타이플레이트 하부공간을 채우기 위해 삽입하고 있는 다양한 형태 및 재료의 높이조정플레이트는 그 소재적 특성이 서로 상이하여 동적인 열차하중 조건에서 서로 상이한 거동을 보일 것으로 예상되는바, 높이조정 플레이트로 사용하고자 하는 적정 소재의 선정 및 적용 개선이 필요할 것으로 판단된다.

(a) Hard type pad supporting (b) Soft type pad supporting

(c) Gap between base plate and wooden sleeper

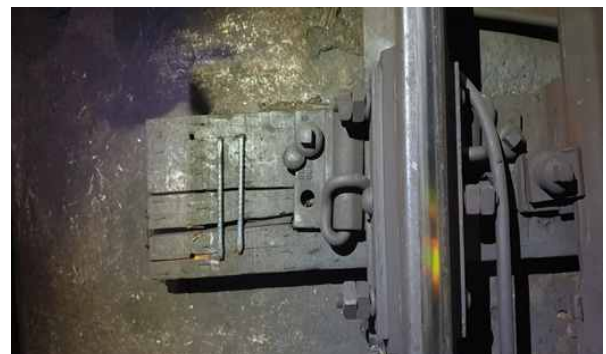
그림 5. 목침목 보수현황
Figure 5. Repaired wooden sleeper

도시철도의 본선 분기기 침목의 유지관리는 침목의 고정위치를 변경하여 정비하고 있으며, 반복적인 스파이크 보수작업에 의해 목침목의 손상이 야기되고 더 이상 스파이크를 고정시킬 위치를 확보하기 어렵게 되어 비정상적인 체결위치가 형성되게 된다.[7,9] 뿐만 아니

라 그림 5와 같이 목침목의 활열을 보수하기 위한 방법은 구조적 기능을 확보하거나 근본적인 대안이 되기 어려울 것으로 사료되어 일정 수준이상의 목침목 변형 발생시 교체를 할 수 있는 방법을 보완 강구하는 것이 바람직할 것으로 판단되었다.

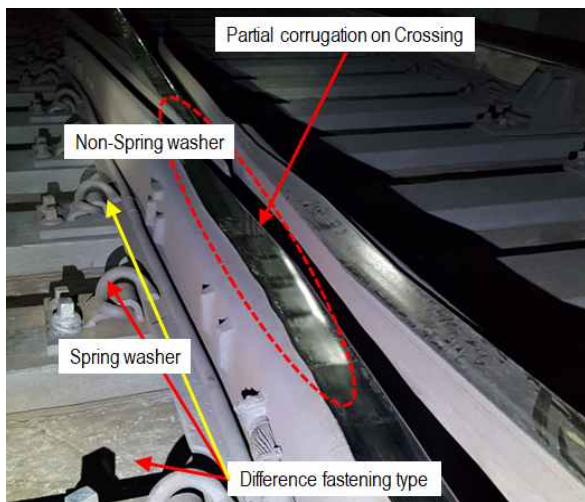
(a) Corrugation on crossing

주기 또는 불규칙한 주기패턴으로 레일표면에 나타나는 형태를 파상마모라 하며, 이는 그림 6(a)와 같이 본선레일 뿐 아니라 분기기 크로싱에서도 나타나고 있다[6]. 크로싱부의 고정상태도 크로싱부 궤도구성품의 손상에 영향을 미칠 수 있으며, 그림 6(b)와 같이 체결 장치의 위치적 특성상 정상체결이 어려운 개소가 상당수 존재하여 이에 대한 별도의 개선방안 수립이 필요할 것으로 판단되었다.

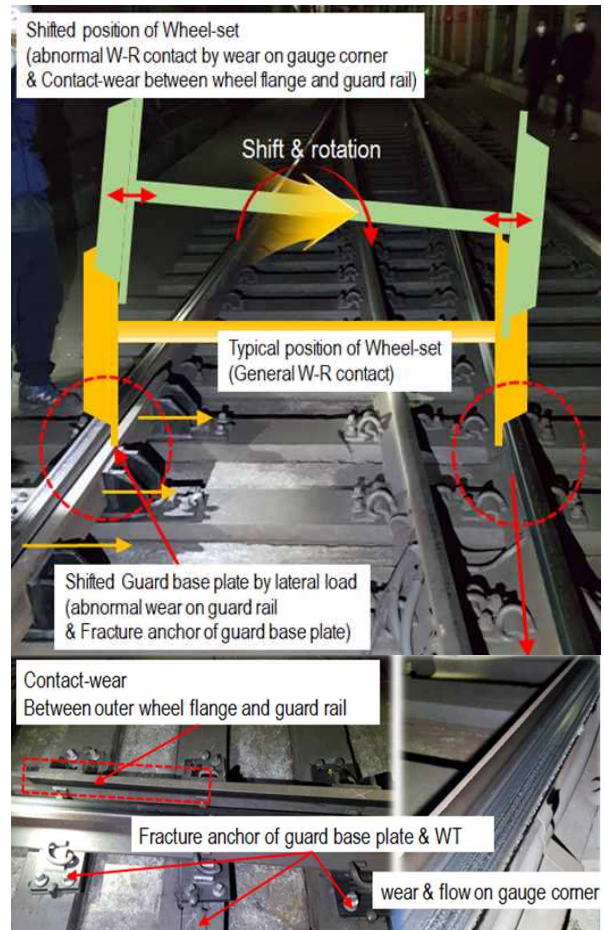
그림 7. 크로싱부 가드레일부 손상 메커니즘
 Figure 7. Damage mechanism of guard rail of crossing section

도 나타나고, 특히 캔트가 없이 곡선을 전향하는 과정에서 그림 7과 같이 크로싱부의 가드레일 및 반대편의 기본레일까지 이상마모가 발생되고 있는 개소도 현장에서 조사되었다. 도시철도 본선 분기기 내의 가드레일 설치 등은 분기기 통과 시 열차 주행관련 열차안전에 가장 중요하다. 열차 횡압으로 인해 가드레일에 마모가 발생되고, 상판 이격 및 고정 볼트 탈락 등 체결구 파손의 원인이 된다[5].

평면선형조건상 곡선부에 해당하는 크로싱부의 경우 결선부 통과시 안전확보를 위해 설치한 가드레일과 반대편 레일의 궤간유지가 중요하다. 본 연구에서는 크로싱부의 곡선레일에 발생된 편마모로 인해 크로싱부 가드레일의 이상마모가 발생되고 열차하중의 편기현상으로 인해 가드레일 상판 및 고정앵커의 절손이 발생되고 있는 현장상황을 바탕으로 그림 7과 같이 크로싱부 가드레일의 이상마모 및 가드레일 상판 손상의 메커니즘

3) 크로싱 후단의 가드레일은 횡압에 의한 리드레일의 편마모 발생에 따라 차륜 플랜지 배면과 가드레일이 접촉되어 가드레일에 지지된 상태로 크로싱부를 통과하게 됨으로써 가드레일 상판 및 앵커볼트의 손상이 야기되고 차량의 좌우동범위가 확대되어 승차감 저하에도 영향을 미칠 수 있을 것으로 분석되었다. 따라서 크로싱부 곡선레일의 편마모 관리 기준치는 일반 곡선부의 경우보다 보수적인 수준으로 관리 개선하는 것이 적정할 것으로 판단된다.
