항로 비행 중 Uncommanded turn 이벤트 발생 분석 및 경감조치 방안 연구

Occurrence of Uncommanded Turn Events on the Route and Relevant Mitigation Measures

김 현 덕

한국항공대학교 항공운항학과

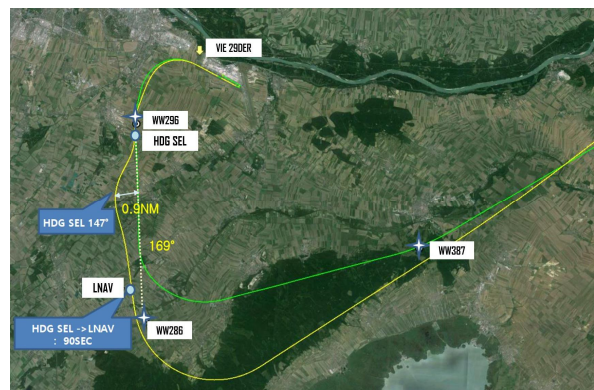
그림 1. Uncommanded turn 이벤트 항행 경로 (비엔나 공항)
Fig. 1. Uncommanded turn event navigation path (VIE).

해당 이벤트 발생의 항공기는 이륙 후 자동조종 장치와 LNAV 모드를 사용하여 항행하였으며, 1,000 ft 지점에서 좌 선회를 시행하여 첫 번째 경유 지점인 WW296을 지난 후, 다음 경유 지점인 WW286으로의 직선 구간 비행을 하지 못하고, 항공기는 항로로부터 우측으로 선회하는 uncommanded LNAV turn 이벤트가 발생하였다. 조종사는 이를 인지하고 수정 조종을 하였으나 항공기는 항로 중심으로부터 오른쪽으로 0.96 nm 벗어난 후 다시 좌 선회하여 항로에 진입하였다.(그림 1 참조)

그림 1의 비엔나 공항 KOXER 1C RNAV SID 절차수행 중에 발생한 이벤트 항적 분석에 따르면 항공기는 최초 좌측으로 선회하여 첫 번째 경유 지점인 WW296 지점을 통과 시에 항공

기는 우측으로 1.3°의 롤 각도로 선회가 시작되었으며, 우측으로 최대 25°의 롤 각도로 항공기 선회가 이루어졌다. 조종사는 항공기의 방위각이 170도에서 200도까지 총 30도의 비정상적인 선회 후에 해당 이벤트 발생을 인지하였다. 수정 조작을 하기까지 소요된 시간은 총 14초가 소요되었으며, 항공기는 항로 중심으로부터 0.9 nm의 deviation 이 발생하였다.

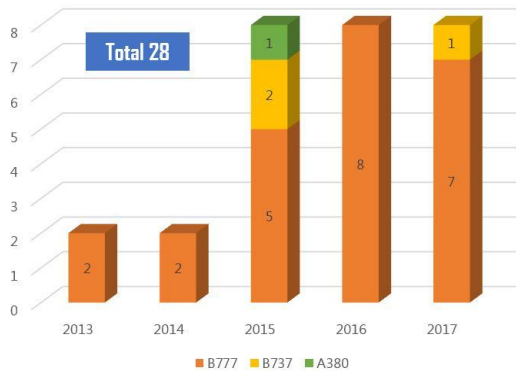
2013년부터 2017년 기간의 국내 항공사 ASR(air safety report) 자료에 의하면 운항승무원에 의해 보고된 uncommanded turn 이벤트 발생이 총 28건으로 파악되었다. 주로 Boeing-777 기종의 항공기에서 24건의 해당 이벤트가 발생하였으며, Boeing-737 기종에서는 3건, Airbus-380 기종에서도 1건의 해당 이벤트가 발생 되었다¹⁾.

그림 2. 항공기 기종별 발생 현황
Fig. 2. Status of occurrence by aircraft type.

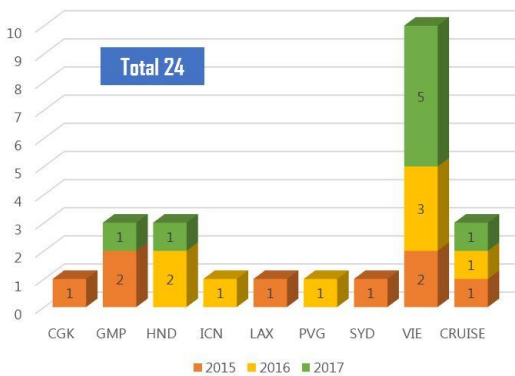
그림 3. 공항별 발생 현황
Fig. 3. Status of occurrence by airport.

공항별 발생 현황은 이벤트 발생 건수가 많지 않은 2013년과 2014년은 제외를 한 나머지 3년간의 자료를 분석하였다. 총 24건의 해당 이벤트 중에서 오스트리아 비엔나 (VIE), 공항과 도쿄 하네다 (HND) 공항에서 총 13건의 해당 이벤트가 발생하였고 국내의 김포 (GMP) 공항에서 3건과 그 밖의 공항에서도 각각 1건의 해당 이벤트가 발생 되었다.

특히 비엔나(VIE), 하네다(HND) 공항과 같이 공항 주변에 인근 한 도심 지역의 소음 제한 구역을 회피하기 위해 항공기가 이륙 후 최초의 선회가 저고도에서 이루어지게 설계된 공항에서 SID 수행 중에 주로 uncommanded turn 이벤트가 발생 되었다. (그림 3 참조)

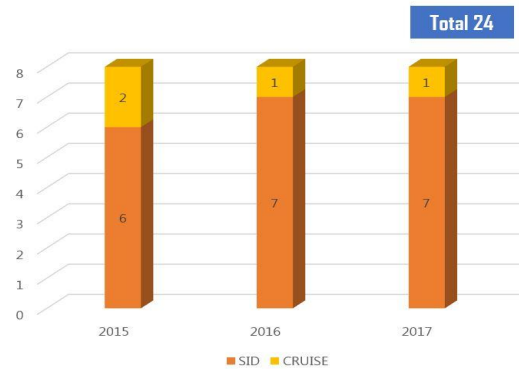
Uncommanded turn 이벤트 발생의 대부분은 항공기의 SID 단계에서 20건의 이벤트가 발생 되었으며, 항로 순환단계에서도 4건의 해당 이벤트가 발생 되었다.

그림 4. 비행 단계별 현황
Fig. 4. Status of occurrence by flight path.

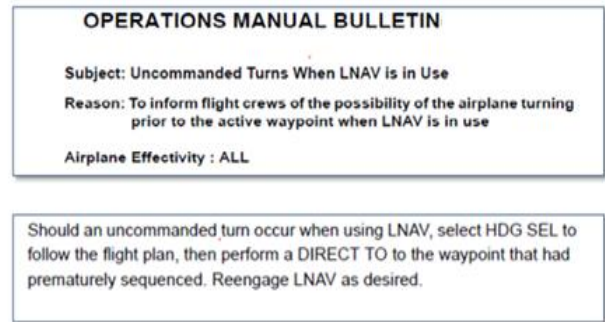
그림 5. Boeing 조치사항 (OMB, 15 DEC 2017)
Fig. 5. Boeing Corrective Actions (OMB, 15 DEC 2017).

제작사의 OMB에 따르면 B-757, 767, 747-400, 777기종에서 Autopilot LNAV mode 비행 중에 uncommanded turn이 발생하는 여러 건의 보고가 있었으며, FMC의 비정상적인 경유 지점의 순서로 인해 항공기의 uncommanded LNAV turn이 발생할 수 있으며, 해당 이벤트 발생 시에는 Autopilot flight director 시스템의 LNAV 모드를 HDG 모드로 변경하여 비행한 후에 다시 LNAV 모드를 engage 하여 항행을 하여야 한다는 내용의 OMB(operation manual bulletin)를 발행하였다.

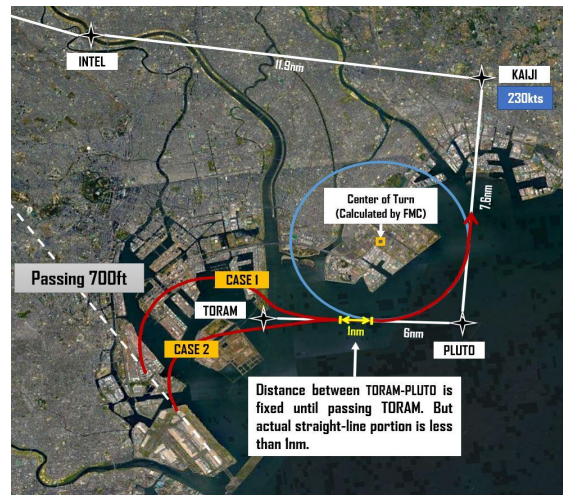
하네다 공항의 SID 절차수행 시 항공기 이륙 후 700 ft까지 상승 후에 최초 우측으로 선회하는 구간에서 FMS의 예상 속도보다 항공기의 실제 속도가 크거나 중량이 큰 항공기의 경우 case 1과 같이 첫 번째 경유 지점인 TORAM을 overshoot하게 된다. 반대로 항공기 속도가 FMS의 예상 속도보다 적거나 중량이 작은 항공기의 경우 case 2와 같이 undershoot을 하게 되는 현상이 발생한다. 두 경우 모두 FMS가 TORAM에서 PLUTO까지 직선거리를 SID 차트상의 6 nm이 아닌 1 nm 이내의 짧은 거리로 인지하게 되어 항공기는 지속적인 선회가 이루어지게 된다. 따라서 FMS가 TORAM에서 PLUTO까지의 직선거리를 5 nm 이상으로 인지할 경우에는 uncommanded turn 이벤트가 발생하지 않는다는 것이다.

그림 8. climb 속도와 선회 후의 수평거리
Fig. 8. climb speed and horizontal distance after turn.

이에 항공사에서는 TORAM에서 PLUTO까지의 직선거리 5 nm 이상의 거리를 확보하기 위해서 세 번째 경유 지점인 KAIJI에 230 kts의 속도 제한을 설정하고, 첫 번째 경유 지점인 TORAM을 통과 시까지는 이륙 flap을 유지하여 항공기 선회 시 속도 증가가 되지 않게 하는 그림 10 내용의 해당 이벤트 항공사 경감방안을 마련하여 적용하고 있다.
