경기도 지방하천에서의 보, 낙차공 및 교량 시설물의 실태 및 개선 방안 제시

Improvement plan and factual survey for weirs, drop structures and bridges in medium scale streams of Kyonggi province

요약

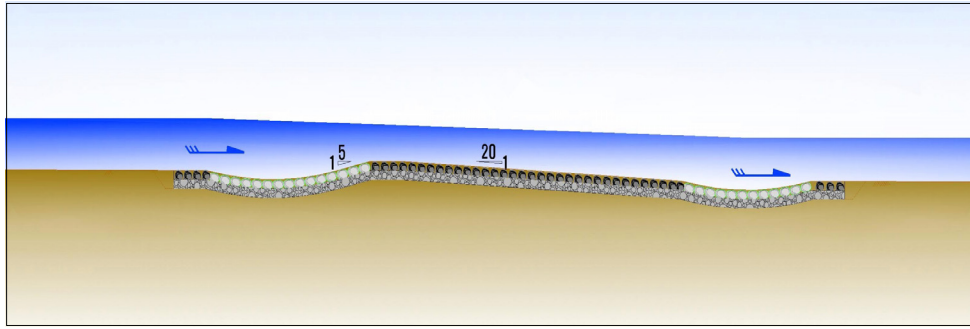
수원천의 하상경사가 1/444 ~ 1/259으로 준급류부에 속하며, 여울공(자연형 여울 #1, #2) 상류측에는 모래가 퇴적되었고 상류측에는 약 0.3m ~ 0.4m 수심의 웅덩이가 조성되었고 여울공 본체라 할 수 있는 길이는 21.0m, 1:20의 경사로서 1.05m의 낙차로 설치되었으며 여울공에는 양호한 여울 흐름이 조성되었다(Fig. 1 참조). 하류측 바닥보호공에는 약 0.3m ~ 0.4m의 웅덩이가 조성되어 상·하류측 각각 0.4m의 계획대로 유지되고 있었다. 여울공의 좌·우안은 식생이 활착되었고 전반적으로 자연형 여울공은 시공된 모습으로 잘 유지되고 있었으며, 상류측 바닥보호공 유입부에 징금다리 조성으로 여울공의 안정성을 확보한 것으로 보인다. 그러므로 2단계 웅덩이를 포함한 여울공의 기능이 모범적이라 할 수 있다(Fig. 3 참조). 한편 자연형여울 #1 및 #2보다 상류측에 설치된 자연형 여울 #3 및 #4의 현재 여울 기능은 비교적 양호하나 상·하류 바닥보호공이 일부 유실되거나 상·하류측에 퇴적이 발생되어 웅덩이의 수심이 0.1m ~ 0.3m 정도로 유지되고 있었지만 수원천에 적용된 자연형여울은 상당히 성공한 사례인 것으로 판단된다.

Fig. 1. Standard configuration of natural rapid in the SuOne stream.

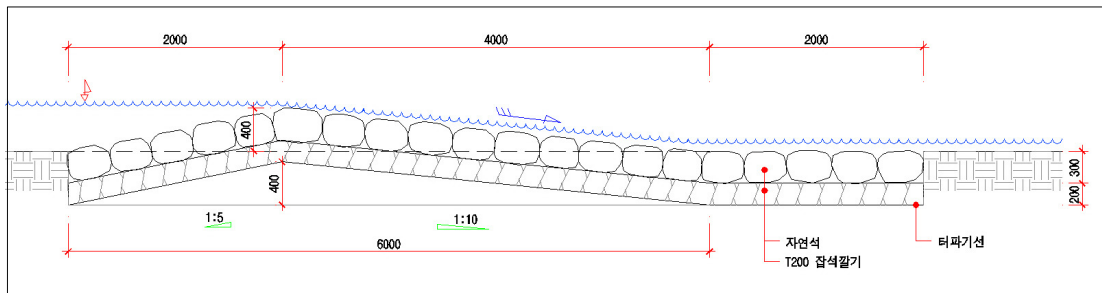
안산천에서 평여울 #1의 여울공 상류측 길이 2.0m, 경사 1:5, 표고차 0.4m 구간은 대체로 퇴적되어 약 10cm 수심이 형성되어 있다. 여울공 본체라 할 수 있는 길이 4.0m, 경사 1:10은 대체로 유지(표고차 0.4m)되고 있으며, 유속 0.2~0.3m/s로 약 1.0m내외의 여울 흐름이 형성되어 있고 잉어가 왕래하고 있다(Fig. 2 및 Fig. 3 참조). 설치된 평여울은 새로운 흐름에 대한 평여울의 적응 사례로 볼 수 있다.

Fig. 2. Standard configuration of natural rapid in the AnSan stream.
