## 대형 버스의 엔진룸에서 흡음재이탈 및 전기적인 단락에 관련된 화재 사례 고찰

†이일권·국창호·함성훈·이영숙·황한섭\*·유창배\*\*·문학훈\*\*\*·이정호\*\*\*\*

### A Study for Fire Examples Involved with Absorbing Material Breakaway and Electric Short in Engine Room of a Large Bus

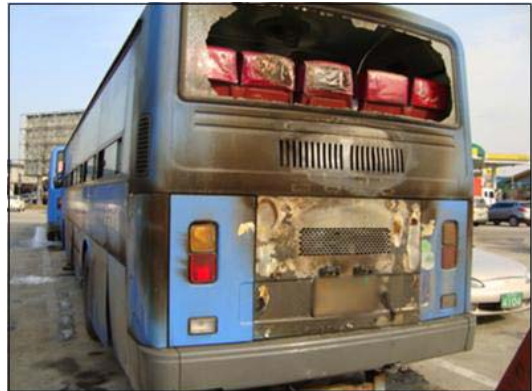
a) Rear part of bus produced fire

화재에 대한 원인을 조사 분석한 결과, 이 자동차는 엔진룸 상단에 부착된 흡음재가 노후되어 떨어지면서 엔진쪽에 화재를 발생시킨 것으로 확인되었다. 일반적으로 흡음재는 엔진이 작동할 때 작동 진동을 최소화시키기 위하여 엔진룸 도어를 열면 도어부에 장착된다. 즉, 이러한 흡음재는 엔진룸에 있는 엔진의 작동 소음을 흡수하기 위하여 부착하는 소재이다. Fig.2는 엔진룸에서 화재가 발생한 사례를 보여주는 것이다.

- 1) 첫번째 사례의 원인은 엔진룸 상단에 부착된 흡음재가 노후되어 떨어지면서 엔진쪽에 화재를 발생시킨 것으로 확인되었다.
- 2) 두번째 사례의 원인은 컴프레서 상단부의 부하로 인해 전기적인 단락에 의해 화재가 발생한 것으로 확인되었다..
- 3) 세번째 사례의 원인은 이 자동차는 머플러 상단에 부착된 흡음재가 떨어져 머플러와 배기 매니폴드에 연결되는 가열된 벨로우즈부에서 화재가 발생된 것으로 확인되었다.

에 화재가 발생하였을 때 바로 조치하기가 어렵다. 따라서, 항상 수시로 엔진의 관련부품의 상태와 화재의 위험성을 예측하여 철저하게 점검하여야 한다.

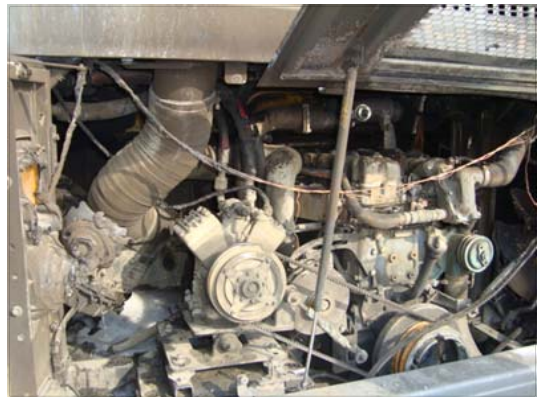
b) Acoustic absorbent installing part of engine room

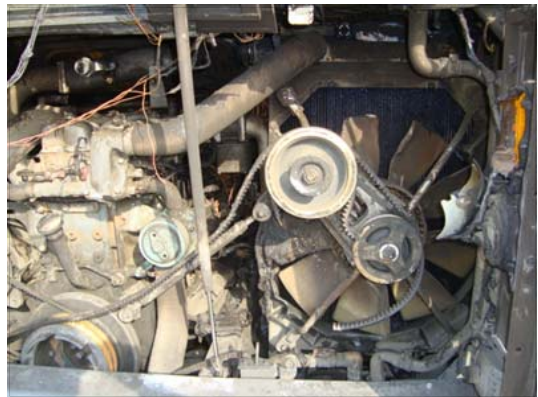
c) Engine room of bus

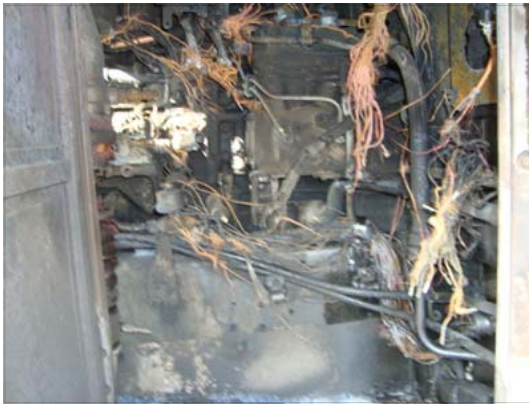
이 차량은 시내를 운행하던 CNG 버스로 화재가 발생한 것을 확인하고 소화하려 하였으나, 화재가 빠르게 확산되어 화재진압이 어려웠다. 이 차량의 화재는 배선의 전기적인 단락에 의해 발생된 것으로 확인되었다. 엔진의 메인 와이어링부인 엔진 후방측이 엔진의 전방측 상단보다 열손상이 적은 것으로 볼 때 최초 발화점은 컴프레서 상단부로 추정할 수 있다. 즉, 컴프레서 상단부의 부하로 인해 전기적인 단락이 생겨 화재가 발생한 것으로 추정하였다. Fig.3은 엔진의 와이어링 단락에 의해 발생된 화재사례이다.

a) Fire example of CNG bus engine

자동차의 각 부위에 전기를 공급하는 배선의 단락현상(short phenomenon) 발생으로 인한 화재는 매우 위험하다. 특히, 전기의 사용량이 많은 버스의 경우 버스의 엔진룸은 수시로 점검하여 화재 발생을 미연에 방지하도록 하여야 한다.

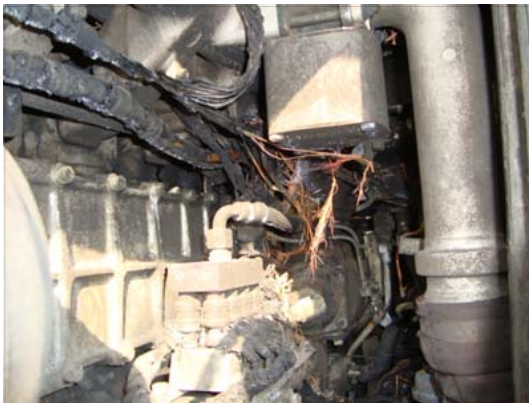
b) Main wiring part of engine rear side

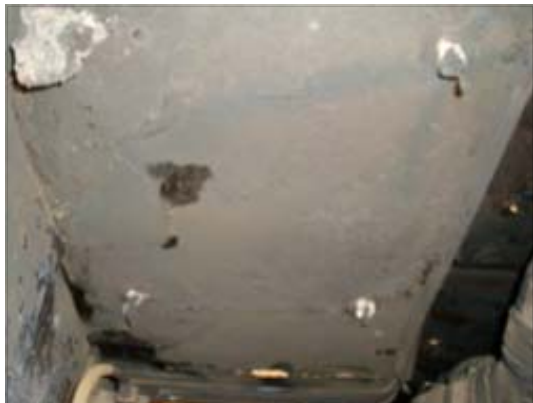
a) Acoustic absorbent material attached exhaust manifold upper part

버스는 대형 엔진으로 고부하가 반복되고, 엔진의 출력이 크다, 따라서, 실내로 엔진 및 머플러의 소음유입을 최소화하기 위해 흡음재(acoustic absorbent)를 부착하여 진동, 소음을 최소화 시켜준다. 그러나 차량이 노후되어 내구성이 떨어지거나 부착된 흡음재가 손상되어 이탈되면 화재의 위험성에 노출될 수 있다. 이 자동차는 머플러 상단에 부착된 흡음재가 정비불량과 내구성의 약화로 인해 부착부에서 떨어져 머플러와 배기 매니폴드에 연결되는 자바라부 상단에 떨어져 배기 머플러의 열에 의해 가열되면서 화재가 발생된 것으로 확인되었다. Fig.4는 배기 머플러의 상단에서 이탈된 흡음재가 이탈하면서 배기 머플러에서 발생한 열에 의해 화재가 발생된 사례이다.

화재의 원인이 될 수 있는 위치에 있는 자동차 엔진의 진동과 소음을 방지하는 역할을 하는 흡음재는 수시로 점검하도록 하여 화재 위험을 최소화하여야 한다.

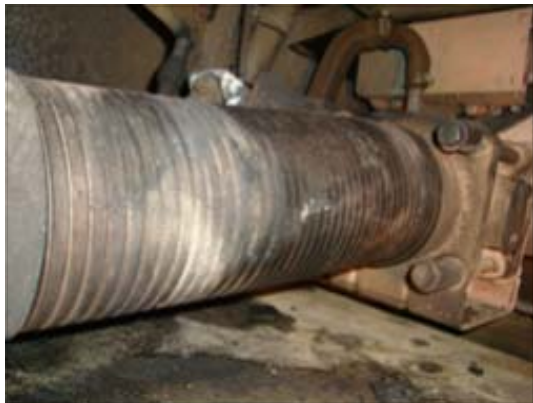
b) Bellows attached exhaust manifold outer side

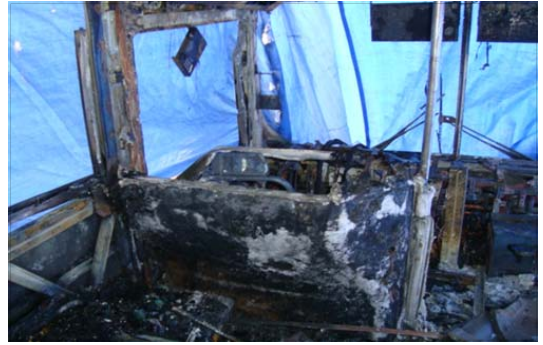
버스를 운행하다 시동을 켜 놓고 휴식을 취하던 중 버스에서 화재가 발생하였다. 이 자동차의 경우 화재가 발생하였을 때 운전자가 소화기를 사용하여 소화하려 하였으나 화재가 급속하게 확대되었다. 화재로 인해 버스 좌석의 전방, 후방 승객석 및 루프도 소실되었다. 버스의 실내 내장품은 순식간에 완전히 다 타버렸다. 화재 원인은 운전자의 진술에 의하면 크래쉬 보디(crash body)부에서 최초로 발생된 것으로 추정되며, 여러 가지 화재 상황을 분석 종합하여 볼 때 운전석 우측 크래쉬 보디부에 정션 박스내에서 전기전인 쇼트가 발생하여 화재가 발생된 것으로 추정되었다. Fig.5는 전기적인 단락에 의해 크래쉬 보디에 화재가 발생한 사례이다.

a) Fire producing example of driver seat right side

4) 네번째 사례의 원인은 운전석 우측 크래쉬 보디부의 정션 박스내에서 전기전인 쇼트가 발생하여 화재가 발생된 것으로 확인되었다.

자동차 화재의 원인이 되는 전기적인 단락이나 단선 등에 의한 현상을 철저하게 점검하여 화재 발생을 최소화하여야 한다. 특히, 버스와 같은 대형

차량의 경우 전기적인 화재가 발생할 경우 화재에 의한 피해가 클 수가 있으므로 철저하게 관리하여 피해를 최소화하도록 하여야 한다.

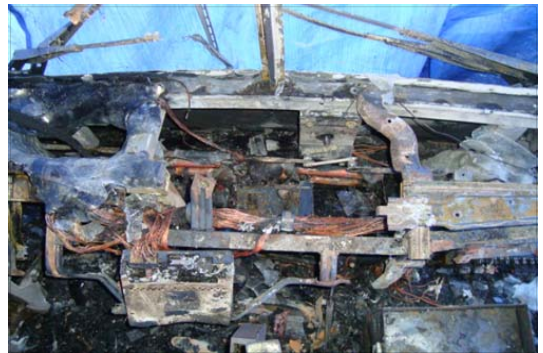
b) Crash body part fired fully
