# 낙성대 삼층석탑 보존처리 사례 연구

The Case Study on the  
Conservation of Three-storied  
Stone Pagoda at Nakseongdae

본 연구에서는 야외에 위치하는 낙성대 삼층석탑을 대상으로 보존상태를 조사, 분석하고 그에 따른 보존처리를 실시하였으며, 그 사례에 대해서 기술하고자 한다.

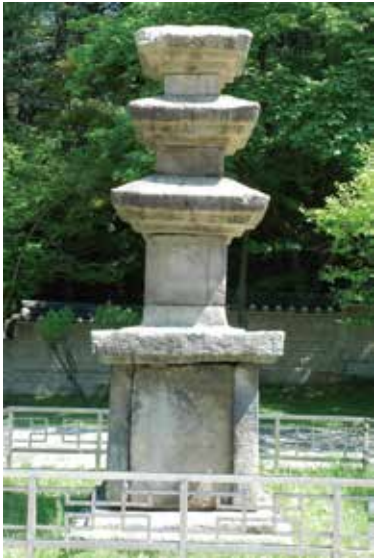
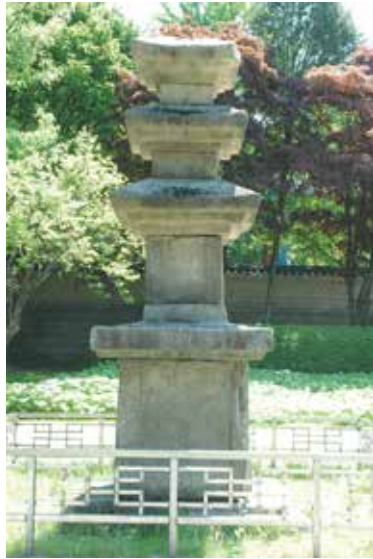
도1. 낙성대 삼층석탑 전경

낙성대 삼층석탑은 고려시대 인헌공 강감찬(仁憲公 姜邯贊, 948~1031) 장군을 기리기 위해 그의 생가 터에 세워졌던 것이다. 1974년에는 강감찬 장군을 위한 사당을 지어 ‘안국사’라 이름하고 주변을 정비하면서 석탑을 현재의 위치로 이전하였다. 1층 탑신에는 ‘강감찬 낙성대(姜邯贊 落星堡)’ 글씨가 각자되어 있다. 현재 상륜부는 유실되어 남아 있지 않다<sup>(도1)</sup>.

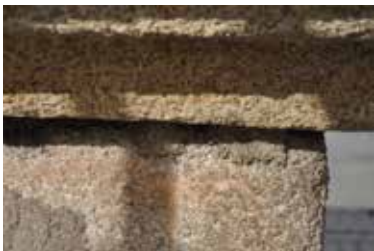
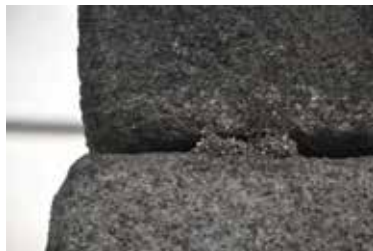
도2. 부재 사이 시멘트 몰탈 현황

북측면의 경우 지대석과 기단 면석 전면에 흑화 오염이 확인되며 기단 갑석 상부와 1층 탑신석 사이에 시멘트 몰탈이 확인된다<sup>(도2)</sup>. 또한 각 층의 옥개석 상부에 생물 피복이 확인된다. 서측면의 경우 기단석 면석 우측 상부 일부가 탈락해 있고 기단갑석, 각층 옥개석 상부에 흑화 오염물과 생물오염이 확인된다. 특히 석탑 전반에 걸쳐

보존처리를 안전하게 수행할 수 있도록 가설구조물과 외부 가림막을 설치하였다. 낙성대 삼층석탑에는 과거 석탑을 보수하며 사용한 시멘트 몰탈이 부재 사이 여러 곳에 남아 있다. 이 몰탈은 이미 접착 기능이 저하되어 있으며, 백화 등 이차적인 오염을 야기할 수 있으므로 제거를 실시하였다. 석탑 3층 옥개석 상부면에 가장 많은 몰탈이 덮혀 있었고 부재와 부재 사이 연결 부위에 위치한 상태였다. 시멘트 몰탈의 제거를 위해 샘플테스트를 실시하여 처리방법과 강도, 범위를 설정하였고 그 결과 소도구를 이용하여 물리적인 방법으로 제거를 진행하였다. 몰탈 제거 작업 시에 석탑표면이 박락되지 않도록 몰탈이 강하게 접착되어 있는 곳은 제거 대상에서 제외하여 석탑 표면의 손상을 최소화 하였으며, 석탑의 미관을 해치는 몰탈

오염물은 최대한 주의하여 제거하였다. 메스, 치과용소도구, 정과 망치를 이용하여 조금씩 제거하고 붓을 이용하여 제거 부위를 확인하면서 단계적으로 작업을 진행하였다(도15).

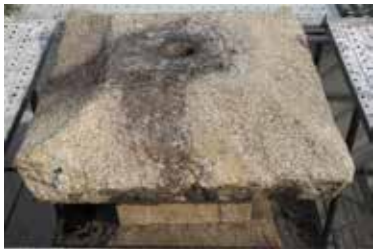
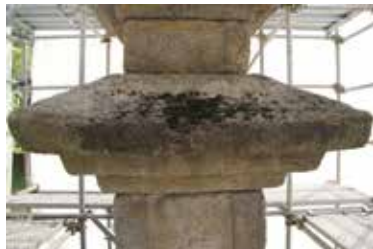
도3. 흑화 피복 및 생물 오염

남측면에는 상대갑석과 기단석 면석 사이에 시멘트 몰탈이 보이고 1층 탑신석 좌측부분에 균열이 관찰된다. 동측면은 좌측 지대석 일부가 탈락되어 있고 기단 면석 좌측부분에 표면 오염이 확인된다. 또한 기단갑석 상부와 1층 탑신석 사이 및 탑신석과 옥개석 사이의 시멘트 몰탈이 보이며 1층 옥개석 상부에 흑화 오염 및 이끼류가 확인된다. 남측과 동측면 2층 옥개석 상부에는 일부 고착지의류가 서식하고 있다.

기단 면석, 탑신석과 옥개석에서 갈색 변색과 흑화 오염물로 암석의 표면이 피복되어 있는 상태이다<sup>(도3)</sup>.

습식세척으로 제거되지 않는 흑화피복 무기오염물은 기계적인 방법인 미세블라스팅을 이용하여 제거하였다. 미세블라스팅은 건식 일반 블라스팅과 같은 원리이나 매우 미세한 마모분말을 사용하는 부드러운 세척 방법으로 석조물의 오염부를 섬세하게 처리하기 위하여 선정하였다. 사용 분말은 석영의 경도보다 낮은 백운석을 사

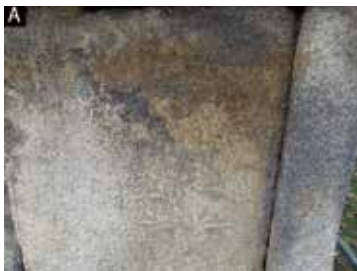
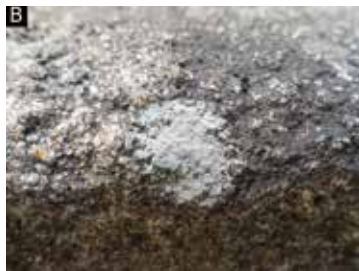
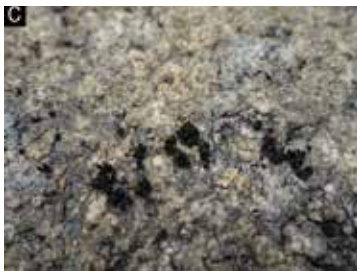
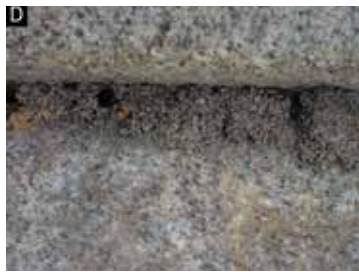
도 11. 낙성대 삼층석탑의 표면오염물

낙성대 삼층석탑에서는 다양한 표면오염물이 관찰되며, 화학적인 요인에 의한 변색과 생물에 의한 피복으로 나뉜다. 화학적인 요인에 의한 변색은 위치와 진행 정도에 따라 흑색, 갈색, 황색 등 다양한 색상을 띤다. 이는 석탑 전반에 걸쳐 관찰되며, 특히 남측 기단에 넓게 분포한다. 생물에 의한 피복은 주로 옥개석의 상면에 널리 분포하며 조류, 지의류, 선태류 등이 확인되었으며, 과거 보수에 사용된 시멘트 모르타르도 관찰된다<sup>(도11)</sup>.

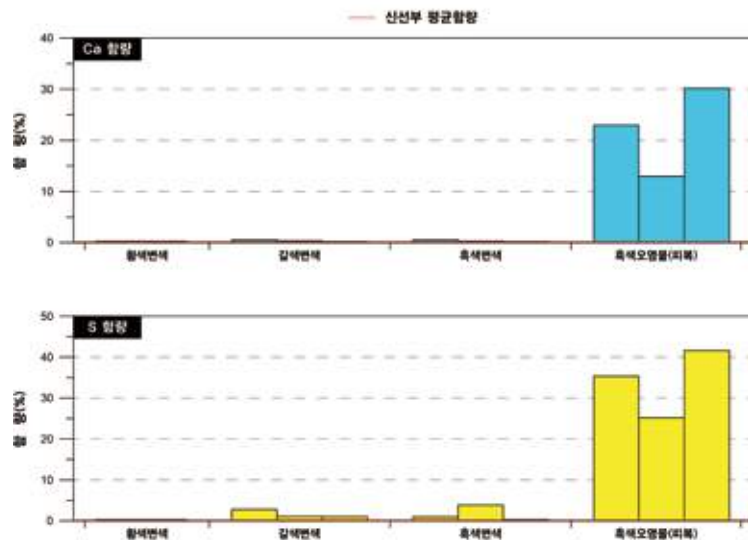
도12. 표면오염물의 종류에 따른 주요 오염원소의 함량

분석결과 피복된 형태의 오염물은 Ca와 S가 높게 나타났으며, Ca와 S를 주원소로 하는 석고에 흑색의 오염물이 침착된 것으로 판단된다<sup>(표12)</sup>.

흑색변색으로 분류한 지점에서는 Mn이 높게 검출되었다. Mn의 함량이 높은 지점은 남측 기단부에 집중되며, 망간 산화물에 의한 오염으로 볼 수 있다. S의 경우 선선부에서는 거의 관찰되지 않지만 석탑 전반에서 수% 이상의 함량을 나타내는 것으로 확인되었다. 이는 환경오염으로 형성된 대기 중의 S가 물에 녹아 변색을 유발하는 오염원으로 작용하였을 것으로 해석된다.

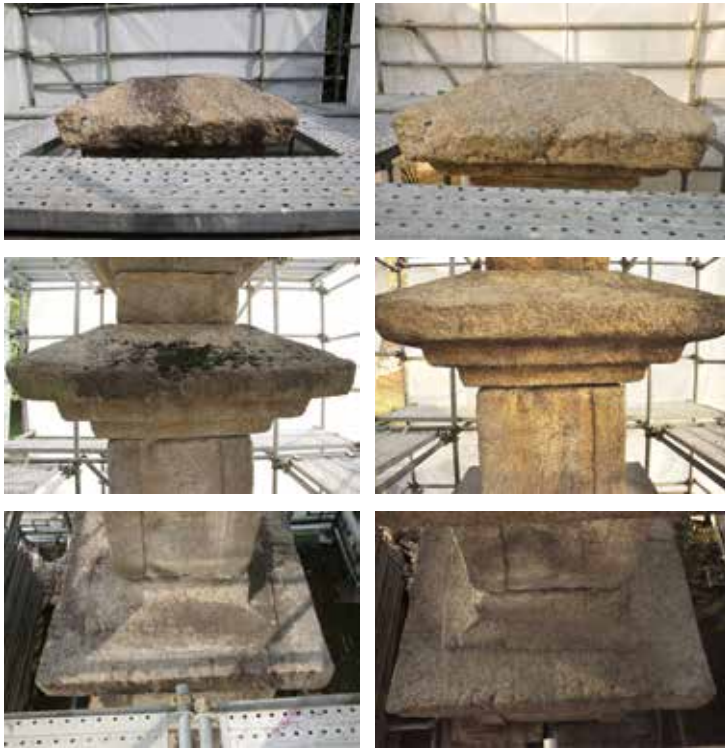
도20. 낙성대 삼층석탑 보존처리 전-후

낙성대 삼층석탑은 고려 중기 이후 탑의 변천과정을 알 수 있는 자료로 그 가치가 크다 하겠다. 하지만 외부환경에 지속적으로 노출되어 풍화가 상당히 진행되었고, 기존 보수 몰탈은 기능을 상실하고 미관을 저해하고 있었다. 또한 생물오염과 함께 대기오염에 의한 변색과 흑화 피복 오염으로 훼손이 가중되고 있는 상태였다.

이번 보존처리를 통해 석탑의 변색과 오염물을 제거하였지만, 도심에 위치하여 대기오염에 취약한 환경적 요인과 탑신과 옥개석 사이 공극에서 철산화물에 의한 오염이 재발생할 것으로 예상된다. 따라서 석탑의 지속적인 모니터링과 사후 관리가 중요하겠다.

이번 낙성대 삼층석탑 보존처리에서는 기존 몰탈 제거 및 세척, 흑화피복 오염부 미세블라스팅, 균열부 수지처리 및 암석강화처리를 실시하였다. 기존 보수 시 과도하게 충전된 몰탈은 기능이 상실된 부위를 소도구를 이용하여 제거하였으며, 부재 사이의 공극을 채우는 구조적인 측면을 감안하여 무리하지 않는 범위 내에서 처리하였다.

몰탈을 제거한 부위는 동종의 석분으로 표면 마감 처리를 하여 이질감을 최소화하였다. 석탑에 발생하고 있는 균열부에 대해서는 합성수지 충전 및 보강으로 기계적인 균열의 확장을 저지시키고 수분 유입에 의한 물리적인 풍화를 방지하였다. 또한 전체적으로 약화된 석질의 표면을 회복시키기 위해 에틸실리케이트계 강화제를 2차에 걸쳐 분무처리를 실시하였다<sup>(도20)</sup>.

한편, 낙성대 삼층석탑은 오랜 시간을 거치면서 안정화 되어 있으나 1, 2층 옥개석과 탑신석 사이의 이격부위로 인해 구조적 안정성과 지반의 상태를 점검할 수 있는 계측모니터링이 수반되어야 할 것으로 본다.
