물분사 추진기 임펠러 부식에 대한 원인분석

이형신*, 정운화
국방기술품질원

The Cause Analysis of Pitting Corrosion on the Waterjet Impeller

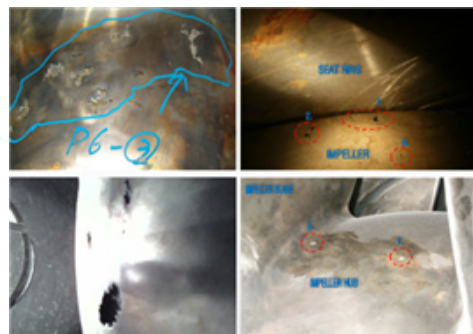
Fig. 3. Pitting corrosion on waterjet impeller

원제작사인 네덜란드 Warsila Lips사에서는 부식형태 검토 결과 황산염 환원균에 의한 박테리아 부식으로 판단하였으며, 조선소 정박중에 물분사 추진기 덕트 내에 있는 임펠러가 혐기성 환경에 노출되어 박테리아로부터 보호가 미흡하여 발생한 것으로 추정하였는데, 이러한 박테리아 부식은 토양이나 수중에서 박테리아가 번식하는 과정에서 발생하는 부식으로 이번 임펠러 표면 점식은 박테리아의 일종인 황산염 환원균이 혐기성 환경에 노출되어 번식하면서 황산염 환원균 대사작용에 의해 황산염을 황화물로 환원함으로써 금속에 부식성 환경을 만드는 것으로 알려져 있다.

임펠러는 원제작사에서 제작 및 재질시험 후 국내 공급된 제품으로 조선소 함정 건조 중 정박시운전 상태에서 임펠러 날개 전부위에서 표면 점식을 확인하였으며, 그 표면 부위는 Fig. 3과 같았다.

점식 상태는 표면을 따라 구멍 형태로 형성되었으며, 임펠러 구조상 후부면은 손상상태 확인이 곤란하여 손가락으로 후부면을 더듬어서 촉각으로 결함을 조사하고, 손이 닿지 않는 부분은 조사가 불가하였으며 추가적인 결함이 존재할 것으로 추정되었다. 임펠러 표면 점식 부식 개소는 약 30개소 발견되었으며 중앙 임펠러가 22개소로 가장 많이 분포해 있었다. 크기는 최고 직경 10 mm, 깊이는 최고 7 mm로 형성되어 있었으며 상호 연결되어 있는 상태는 아닌 것으로 판단되었고, 구멍의 크기를 분석한 결과 Table 1과 같았다.

따라서 임펠러 표면 점식은 황산염 환원균에 의한 것으로 판단할 수 있었다.

향후 해군에서는 황산염 환원균에 의한 표면 점식은 환경(온도, pH 농도, 혐기성 상태)에 영향을 많이 받으므로, 이러한 환경을 조성하지 않기 위하여 함정운행 전, 후에 황산염 환원균이 활동하기 어려운 65℃ 이상의 고온 처리 실시, pH 5 이하 또는 pH 9 이상을 유지하거나 선체와 추진기의 절연을 통해서 과잉전자가 발생하지 않도록 관리해주는 것이 중요하다.

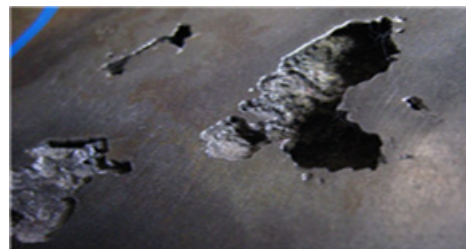
Fig. 5. Specimen point of impeller

주사전자현미경 관찰시 사용된 시편제작은 원제작사에서 송부한 조치 방안대로 손상부 제거 및 육성용접을 하여 임펠러를 수리하였는데, 이 수리를 위해 제거되는

손상부위에서 제일 큰 것을 시편으로 활용하였다. 시편의 크기는 0.4mm × 0.4mm × 0.3mm로 부식된 부위와 부식되지 않은 부위가 공존하는 상태로 채취할 수 있었다.

화학성분 분석결과 Table 2와 같이 부식이 일어난 부위에서 S, P, K, Cu 화학성분을 발견할 수 있었는데, 이들 중 황(S)성분의 발견은 앞서 언급한 박테리아 부식 메커니즘에 따라 황산염 환원균에 의한 임펠러의 부식과정에서 발생한 것으로 볼 수 있다.

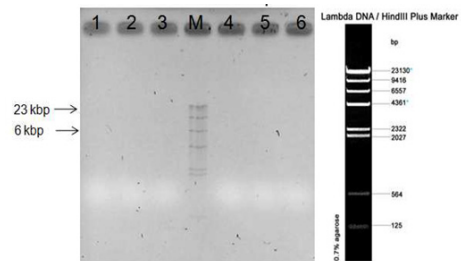
Fig. 6. Genomic DNA
1,2 : Middle impeller, 3,4,5 : right impeller,
6 : Around of right impeller, M : Lambda/Hind III

첫 번째로 기준으로 사용되는 제한효소인 Lambda/Hind III Plus Maker³⁾를 확인하여 23 kbp, 6 kbp등의 밴드를 확인하였고, 16S rRNA과 *dsrAB* 유전자를 PCR 법을 이용한 결과 Fig. 6과 같이 각각의 샘플별로 증폭을 시도하였다.

미생물의 존재 흔적만 남아있을 것이라 예상한 바와 같이 지노믹 DNA가 전기영동 상에서 보이지 않았다. 그러나 미량의 DNA 시료를 이용하여 PCR을 통한 유전자 증폭이 가능하므로 16S rRNA 유전자를 각각 증폭하였다. 그 결과 모든 샘플에서 Fig. 7과 같이 원하는 크기의 밴드가 나타났다.

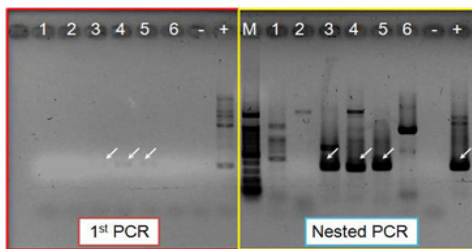
Fig. 8. Result of *dsrAB* to PCR
1,2 : Middle impeller, 3,4,5 : Right impeller,
6 : Around of right impeller, + : Soil DNA extract

첫 번째(1st) PCR을 통해서 16S rRNA 유전자와는 달리 3, 4, 5번 샘플에서만 *dsrAB* 유전자가 증폭되었다. 그러나 증폭된 양은 매우 적어 Nested PCR법을 이용하여 증폭한 결과 첫 번째 PCR을 통해 증폭을 확인한 3, 4, 5번 샘플에서 시킨싱에 충분한 PCR 산물을 얻었다.

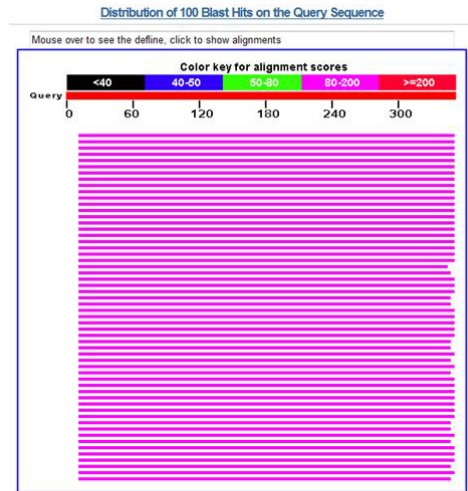
Fig. 9. Blast of *dsrAB*

얻어진 *dsrAB* 유전자 PCR 산물을 적절한 방법을 통하여 정제 후 시퀀싱하였다. 시퀀싱 된 서열은 NCBI (National Center for Biotechnology Information)의 Blast(Basic Local Alignment and Search Tool)을 이용하여 검색한 결과 Fig. 9과 같이 *dsrAB* 유전자가 확인되었다. 각 PCR 산물의 특징을 Table 3에 정리하였으

분자생태학적 연구결과 부식된 물분사 추진기의 임펠러에서 채취한 샘플에 *dsrAB* 유전자가 검출되어 황산염 환원균의 존재를 확인할 수 있었다.
