# ESS (에너지 저장장치) 배터리 화재사례를 통한 감식기법 및 연소 확산방지에 관한 연구

## A Study on the Identification Technique and Prevention of Combustion Diffusion through ESS (Energy Storage System) Battery Fire Case

이정일\*

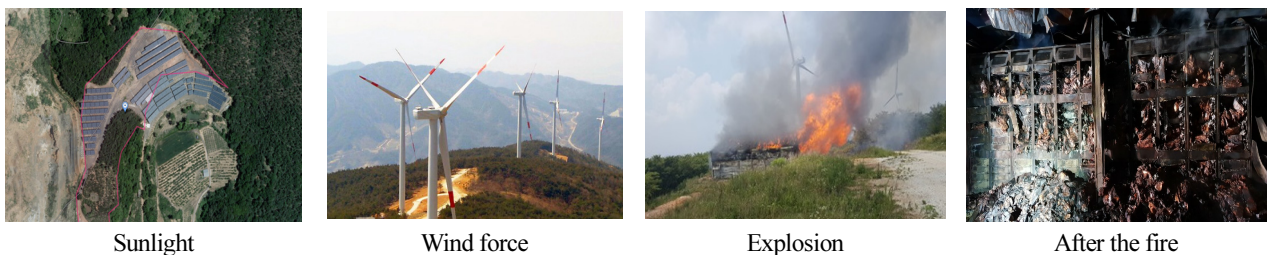
Fig. 2. Complete combustion of ESS room

Fig. 2는 문경 태양광발전설비 화재, 거창 풍력발전소화재, 거창 감악산 ESS실이 전소되었다. ESS화재 위험성으로 실에 서는 2차 전지 중 가장 많이 사용되는 리튬 이온 배터리는 에너지밀도가 높아 과열 및 방전, 과전류 등 화재 위험성 상존하고 있다. ESS화재 특징으로 CCTV 등을 통해 배터리실에서 최초 착화된 사실을 확인하여도, 배터리의 폭발·화재의 정확한 원인을 규명하기 어려우며, 화재 발생 시 무방비로 노출된 태양광 패널 등 발전설비로 화재가 확대되어 대규모 재산피해 발생되고 있다.

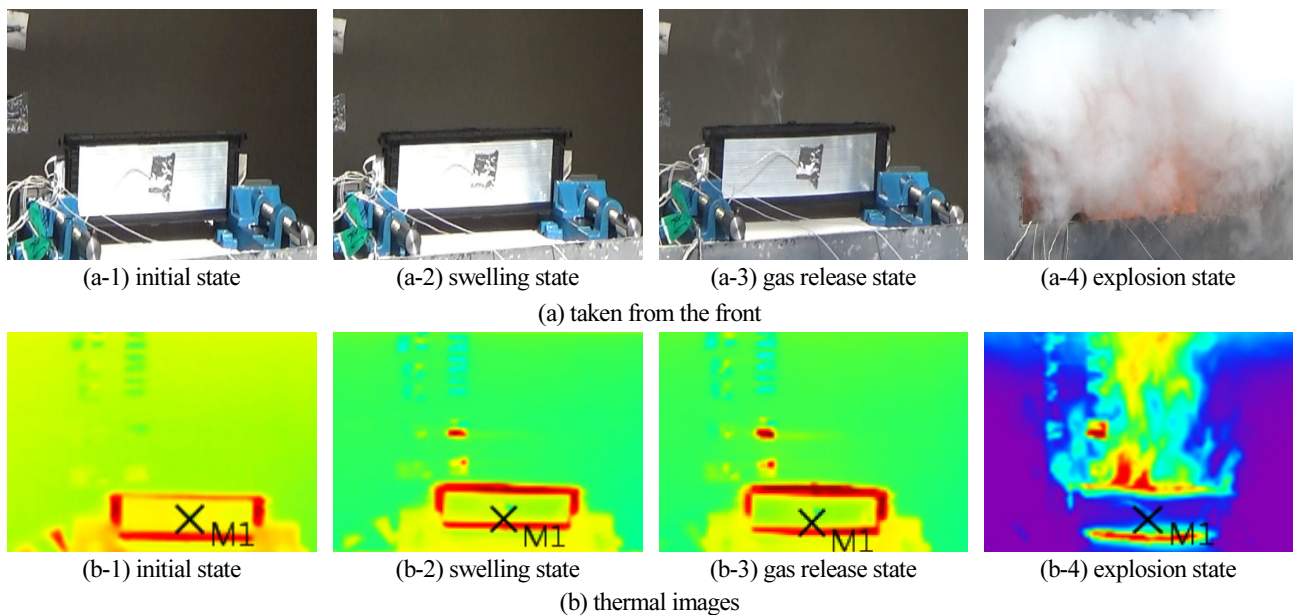
**Fig. 4.** Experimental results of lithium polymer battery heating test.

Fig. 4는 배터리 셀에 외부 수열이 가해졌을 경우의 실험 결과를 나타낸 것이다. Fig. 4(a)는 정면에서 촬영한 영상을, Fig. 4(b)는 정면에서 측정한 열화상 이미지를 나타낸 것이다. 1,624초에 배터리 온도 236°C에 스웰링 현상이 시작했다. 2,203초, 341°C에서는 배터리에서 혼합가스가 다량 분출되었고, 2,373초, 401°C에서는 폭발이 일어나면서 화염에 노출되는 것을 볼 수 있었다. 위 배터리 녹는점 실험에서 얻은 기준 값 보다 월등히 높은 온도에서 배터리의 특이점(스웰링, 가스방출, 폭발적 연소)이 보이는 것은 발열 필름 단면적(170 mm × 60 mm)보다 배터리 단면적(300 mm × 100 mm)이 3배 정도 커서 열손실이 크고 외부온도 등의 영향을 받은 것으로 판단되며, 배터리의 폭발적인 연소 원인은 외부 수열에 의한 과도한 열 흡수로 인하여 알루미늄으로 감싸진 배터리 내부의 온도와 압력이 서서히 증가함과 동시에 분리막이 녹아내려 전극끼리 맞닿게 되는 데, 결국 쇼트가 나서 Fig. 4(a-4)과 같이 배터리의 파열과 함께 전해질 혼합 가스가 급격히 방출되면서 열 폭주로 이어진 것으로 보인다.

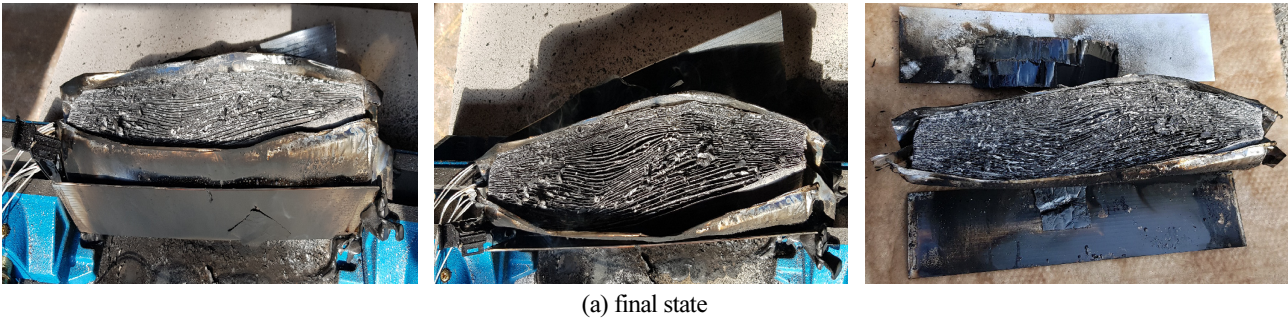
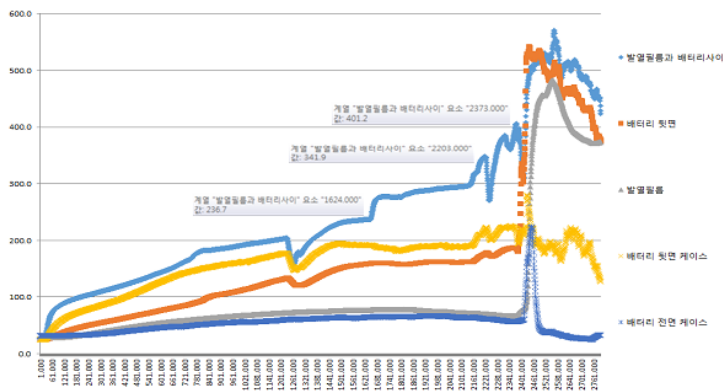
Fig. 5. Final state and thermal waveform of lithium polymer battery heating test

Fig. 5는 외부 수열 실험에 따른 배터리의 최종 상태와 온도-시간 그래프를 나타낸 것이다. Fig. 5(a)에서 보듯이 배터리 외부 보호막이 압력과 열에 의하여 완전히 파손되었고 내부의 48개의 전극이 전부 노출되어 보이는 것을 볼 수 있다. Fig. 5(b)의 배터리가열 온도 그래프에서 보듯이 외부 수열에 의한 배터리 파손에는 배터리 내부의 전극들이 끊어지거나 절단이 나지 않고 본래 원형 그대로 연소가 된 모습을 볼 수 있다. 또한 배터리가 폭발이 일어나 화재가 난 후에 불씨와 파편이 비산되지 않는 모습 또한 볼 수 있었다.

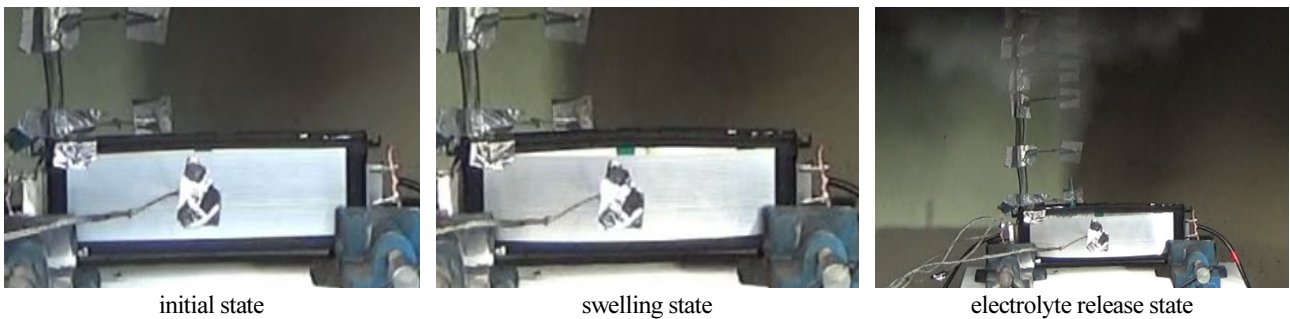
Fig. 6. Experimental results of lithium polymer battery overcharging test.

Fig. 6은 배터리에 과충전을 가하였을 때의 실험 결과를 나타낸 것이다. Fig. 6는 정면에서 측정한 캠코더 영상을, Fig. 7는 정면에서 측정한 열화상카메라 이미지를 나타낸 것이다. 약 1200 초에 배터리 온도 58°C에서 눈에 띄는 배터리 스웰링, 즉 배터리의 부풀음 현상이 일어났다.

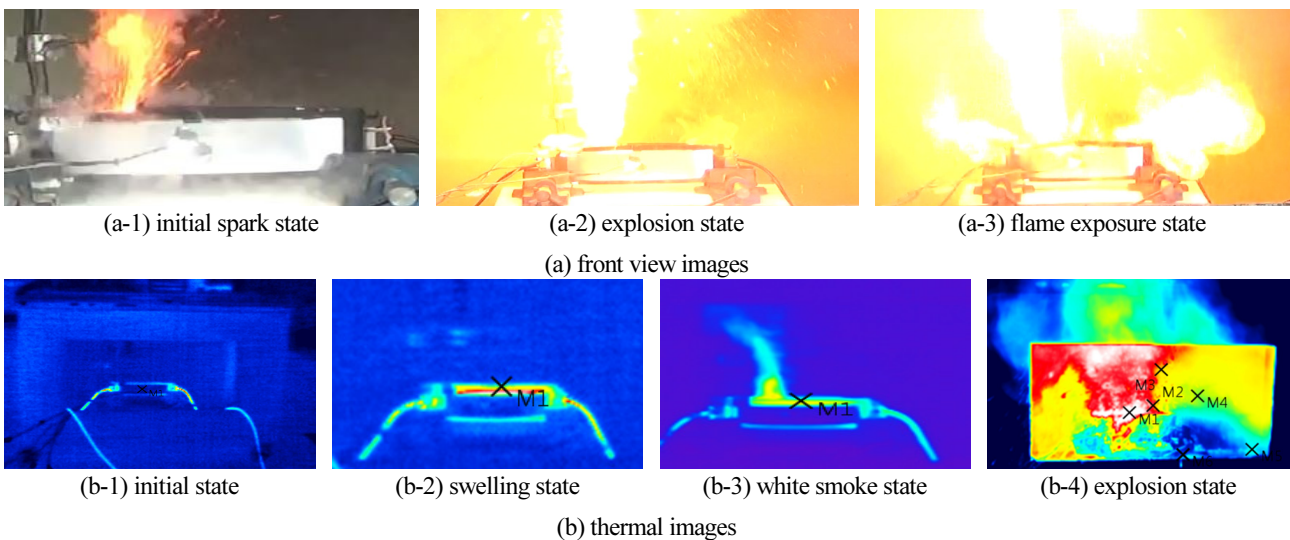
Fig. 7. Camcorder front view and Thermal images

Fig. 7의 실험결과는 1334초, 97°C에서는 배터리 피복인 알루미늄 파우치가 파열되면서 전해액에서 기화된 가스가 방출되어 나왔고, 1440초, 165°C에서는 배터리 내부에서는 분리막이 녹으면서 단락이 일어나 분해되어 기화된 전해액 가스에 착화되어 폭죽과 유사한 불꽃이 3초간 극렬히 타오른 후 약 124초간 연소가 지속된 뒤 소강상태에 접어들었다. 최대 온도는 942.5°C이상으로 나타났다. 과충전으로 인한 배터리의 화염은 외부 수열로 인한 배터리 화염과 달리 불티가 많이 날리는 것을 볼 수 있었다.

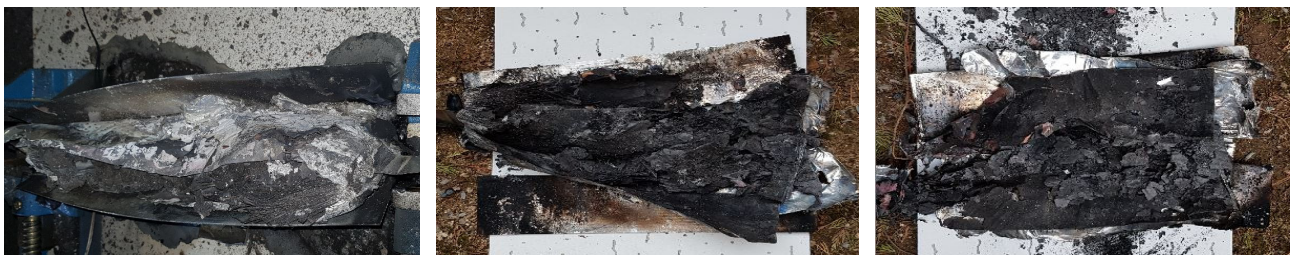
(a) Final state

Fig. 8(a)를 보면, 배터리 안 48 개의 전극이 부수어짐 없이 온전히 연소되었던 외부 수열로 인한 배터리 화재와는 달리 과충전으로 인한 배터리 화재는 전극이 모두 파괴되었다는 것을 알 수 있는데, 이 때문에 화재 시 파편이 많이 날렸던 것으로 확인된다. 폭발 자체도 과충전으로 인한 폭발의 위력이 외부 수열로 인한 폭발보다 훨씬 더 컸다. 폭발이 발생한 원인은 밀폐된 배터리 내부에서 단락이 점화원으로 작용하여 전해액이 분해되어 기화된 가스에 착화돼 가스폭발이 발생하고, 폭발압력에 의해 전극이 파손된 것으로 분석된다. 또한 Fig. 8(b)은 과충전 실험에 따른 배터리의 최종 상태와 온도-시간 그래프를 나타낸 것이다. 벤트 구간인 97.4°C까지 온도가 완만히 상승하다가 165.1°C에서 가파르게 상승되는 것으로 보아 내부 분리막이 녹으면서 전극의 단락이 발생된 것으로 판단된다.

과충전으로 연소된 배터리의 전극 판은 모두 잘게 부서진다. 이와 달리 외부수열(외부화염) 연소된 배터리의 전극 판은 벌어지고 부서지지 않고 대체로 형태를 유지한다. 이러한 차이는 과충전으로 연소시킬 때 전압의 차이와 상관없이 나타나는 현

상이며, 외부수열(화염)에 의한 연소에서도 온도의 차이와 상관없이 연소 잔해물에서 나타나는 공통된 현상으로 두 화재를 구분할 수 있는 중요한 특징점이다.
