## 맨홀에 설치된 지역난방 열공급관 에어벤트의 전단부 파손 원인 규명

## Failure Analysis of Air Vent Connected with Heat Supply Pipeline Under Manhole

The air vent connected to a heat supply pipeline in the district heating system has been used to eliminate the existing air in the pipe, which has a detrimental effect on corrosion durability and heat efficiency. Recently, the air vent installed under a manhole for 22 years was corroded and several pinholes were detected in the front-end of the air vent. To identify the cause of the failure, thickness reduction, corrosion products, and water quality were examined. The corrosion damage was significant at the outside of the front-end of the air vent where the insulator was covered. While a thin oxide layer was formed in the interior of the tube, the coarse and porous corrosion products consisting of magnetite and hematite were found externally. Water flowing into the thermal insulator was absorbed by the insulator following hydrolysis. The hydrolyzed insulator ejected the corrosion factors such as  $\text{Cl}^-$ ,  $\text{SO}_4^{2-}$ , and  $\text{NH}_4^+$ . The findings suggest that the corrosion under insulation due to rain water is the main cause of the under

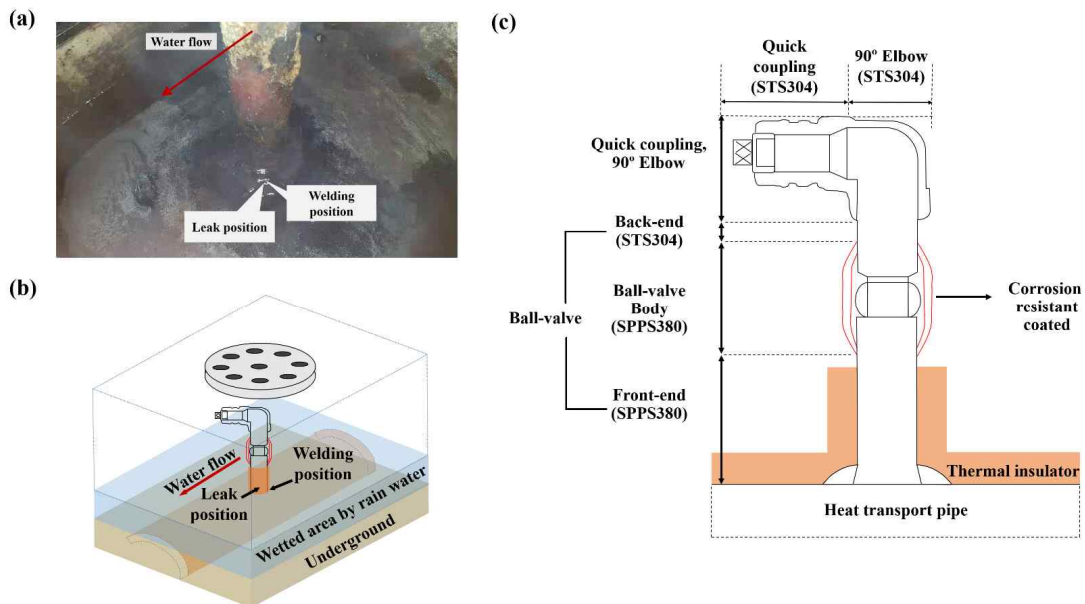
본 연구에서 다루는 누수가 발생한 에어벤트는 1997년에 배수가 원활하지 않은 맨홀(Fig. 1a,b)에 설치되었고, 설치 당시 에어벤트에 대한 방식처리에 대한 규정이 없었기 때문에 전단부에는 어떠한 코팅도 되어있지 않았다. 열 수송 공급관에 설치된 에어벤트이기 때문에, 내부는 최고 120 °C의

Fig. 1 (a) Picture of a leakage at the front-end under manhole, (b) schematic view of the installation of air vent, (c) structure of the leaked air vent installed in the heat-transport pipe.

해당 에어벤트는 배수가 어려운 구조의 맨홀에 설치되어 있어, 빗물에 의해 종종 침수가 발생하였다. 서울 지역의 빗물에는 부식을 유발할 수 있는  $Cl^-$ ,  $SO_4^{2-}$ ,  $NO_3^-$ ,  $SiO_2$ , P 등을 포함할 뿐만 아니라 [12], 전단부는 방식처리가 되어 있지 않았기에 부식이 쉽게 발생할 수 있으며, 전단부를 감싸고 있는 보온재의 마감부를 통해 빗물이 유입되었을 가능성이 크다. 보온재에 수분이 흡수되면 보온재는  $Cl^-$ ,  $SO_4^{2-}$ ,  $NH_4^+$ 와 같은 부식성 이온들을 내놓는데, 이것들이 전단부 강관과 반응하면서 보온재하 부식이 발생할 수 있다 [13,14]. 특히, 보온재하 부식은 탄소강의 경우 60 ~ 80

본 연구에서 분석한 에어벤트의 파손 과정은 다음과 같은 순서로 진행되었음을 예상해볼 수 있다. 에어벤트가 설치된 맨홀은 우천시 빗물이 배수되지 않아, 전단부는 항상 침수의 위험이 있는 상태로 존재하였다. 빗물이 맨홀 내로 유입되거나 침수된 상태에서 전단부의 보온재 마감부를 통해 빗물이 유입되었고, 빗물과 더불어 보온재하 부식이 전단부의 외면을 부식시켰다. 난방수 공급 중에는 보온재하 부식이 가속화될 수 있는 온도 조건을 만족하게 되므로, 전단부 하단에서부터 부식이 진행되어 핀 홀을 만들어 누수가 발생하였다.

부식으로 인한 에어벤트 전단부의 파손을 예방하기 위해서는 보온재로의 수분 유입이 안되도록 조치하는게 가장 좋은 방법이다. 따라서 보온재 마감부 틈을 방수, 방식 처리된 테이프 등으로 막아주면 수분 유입을 막을 수 있다. 부식성 물질을 적게 내놓는 보온재로의 교체 역시 부식 발생 및 진행을 늦출 수 있다. 또한 전단부는 설치 후 보온재에 싸여있어 설치 이후 상태 확인이 어려우므로 보온재 마감부의 방식 테이프 상태, 부식 상태 점검 등의 주기적인 관리가 필요하며 근본적인 수분 유입을 예방하기 위해 맨홀의 설치 전후 침수 여부 확인, 배수 가능 여부 확인이 요구된다.

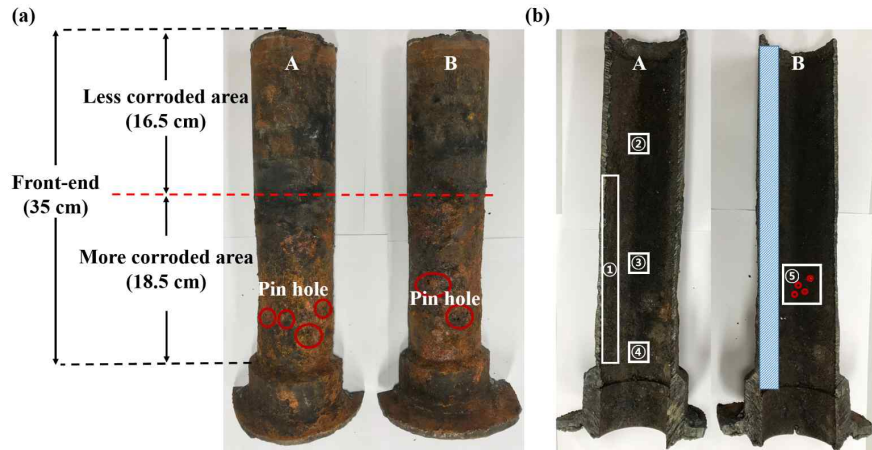
Fig. 2는 누수가 발생한 에어벤트 전단부를 분석의 편의를 위해 보온재가 제거된 상태에서 축방향을 따라 절반으로 절단한 외면(a)과 내면(b)을 보여주며, 구분을 위해 각각 임의로 샘플A와 B로 명명하였다. 전단부에서 발견된 핀 홀들의 위치는 Fig. 2a에 빨간색 원으로 표시하였으며, Fig. 2b에는 분석을 위한 시편 가공 위치를 나타내었다. Fig. 2a의 빨간 점선은 축방향을 따라 상대적으로 적게 부식이 발생한 구역(Less corroded area)과 많이 발생한 구역(More corroded area)을 구분하는 기준이며, Fig. 2b의 샘플 B에서 빗금으로 채워진 사각형은 원통형의 에어벤트 전단부를 축방향을 따라 반으로 산소 절단하는 과정에서 오염된 부분이다.

**Fig. 2** The corroded front-end samples removed from the air vent, (a) outside view with pinholes, and (b) inside view.

으로 부식이 많이 발생해 보였을 뿐만 아니라, 가장 오목한 위치에는 핀 홀들이 집중적으로 형성되어 있었다 (Fig. 2a). 축방향에 따른 감육 정도를 정량적으로 파악하기 위해서 부식이 심한 전단부 하단 (More corroded area)부터 축방향 18.5 cm까지를 포함하는 시편 ①의 단면 이미지를 Image J 프로그램을 활용하여 축방향에 따른 두께를 2 mm 간격으로 측정하였다 (Fig. 3a). 부식이 상대적으로 덜 발생한 영역 (Less corroded area)의 평균 두께는 ~ 6 mm인 반면, 시편 ①의 평균 두께는 ~ 3.96 mm, 가장 얇은 위치의 두께는 ~ 2.158 mm로 나타났다. 감육의 양상을 보면 내경은 축방향에 따라 직선의 형태를 보였으나, 외경은 위치에 따라 차이가 많은 것을 확인할 수 있었다. 핀 홀들이 발생한 영역의 두께는 가장 얇게 측정되었다.

에어벤트 전단부의 외관을 살펴보면, 상대적으로 감육이 많이 발생한 전단부 아래쪽 외면(More corroded area)은 대체적으로 적갈색을 띠고 있었으나, 위쪽 외면(less corroded area)은 어두운 색의 산화막으로 덮여 있었다(Fig. 2a). 반면에, 내면의 경우 위치와 관계없이 검은색 부식 생성물이 주로 관찰되었다. 전단부 내/외면의 위치에 따른 부식 생성물 성분을 확인하기 위해 Fig. 2b의 시편 ③, ④, ⑤의 표면에 대한 EDS와 XRD 분석을 진행하였다. 각 시편들의 EDS 분석 결과를 Table 2, XRD 분석 결과를 Fig. 4에 나타내었다. 정도의 차이는 있었지만 내/외면과 관계없이 형성된 부식 생성물은 대다수의 마그네타이트( $Fe_3O_4$ )

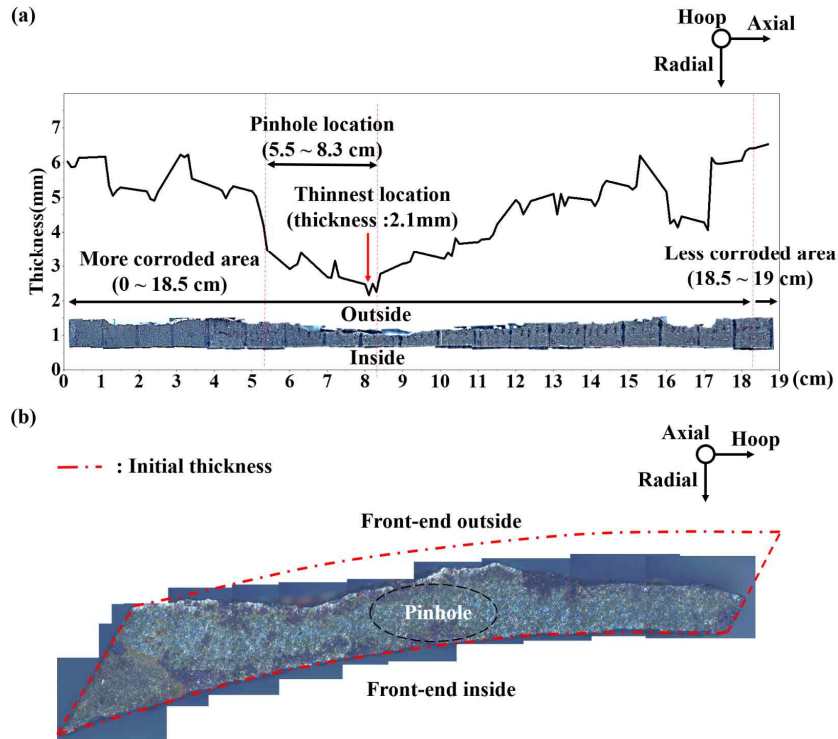
시편 ②를 이용하여, 핀 홀들이 발생한 영역의 원주 방향에 따른 두께 감육도를 조사하였다 (Fig. 3b). 축방향 감육 양상과 유사하게 내경은 매끄러운 곡선을 나타낸 것으로 보아 부식의 영향을 비교적 적게 받은 것으로 확인된 반면에, 외경은 부식이 많이 진행된 모습을 보였다. 시편의 단면은 핀 홀을 보이고 있지 않음에도 불구하고, 위치에 따라 50% 수준의 감육이 발생한 곳도 관찰되었다. 빨간색 점선으로 표시된 감육 전의 두께 형태와 비교해볼 때 감육은 명백하게 외부로부터 진행되었음을 알 수 있었으며, 축방향에 따른 감육 양상을 통해서 부식이 전단부 외면에 광범위하게 발생해 있음을 알 수 있었다.

Fig. 3 (a) Thickness measurements along the axial direction in the sample ① shown in Fig. 2b, (b) Cross-section view along the hoop direction in the sample ② shown in Fig. 2b.

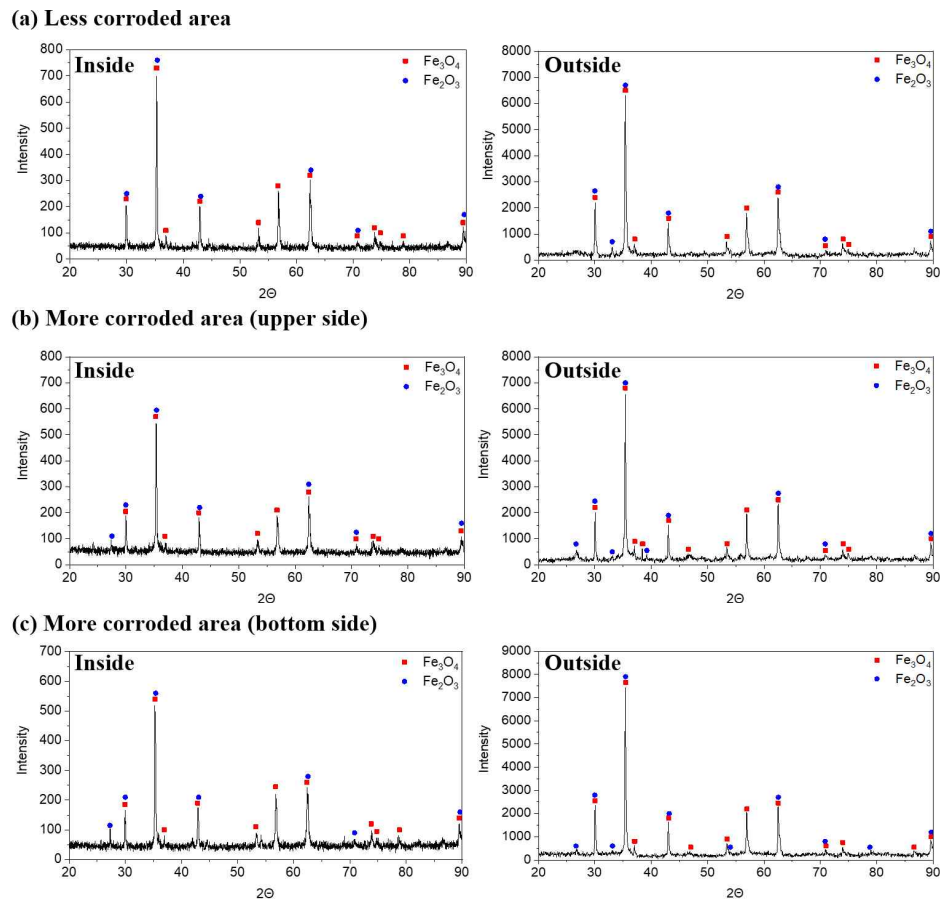
와 일부의 헤마타이트( $Fe_2O_3$ )로 확인되었다. 헤마타이트는 마그네타이트가 다량의 산소와 접촉하게 되면 산화되면서 적갈색을 띠는 헤마타이트로 변한다고 잘 알려져 있다 [10]. EDS 결과를 보면, 내면에서 상대적으로 더 많은 양의 인(P)이 검출되었으며, 이는 강관내 조밀한 마그네타이트 보호 피막을 형성시키기 위해 지역 난방수에 인산염 처리를 하였기 때문으로 생각된다 [11]. 따라서 수처리의 결과가 내/외면 보호 피막의 질적 차이를 만들어 냈음을 알 수 있다. 심한 부식이 발생한 전단부 하부 시편 ⑤의 외면에서는 상대적으로 높은 염소 이온 농도가 검출되었으며 이는 난방수와 모래에 존재하기 힘든 성분들로, 보온재와 같은 외부환경으로부터 기인한 것으로 판단된다.

Fig. 4 X-ray diffraction patterns of the inside and outside of the corroded areas.

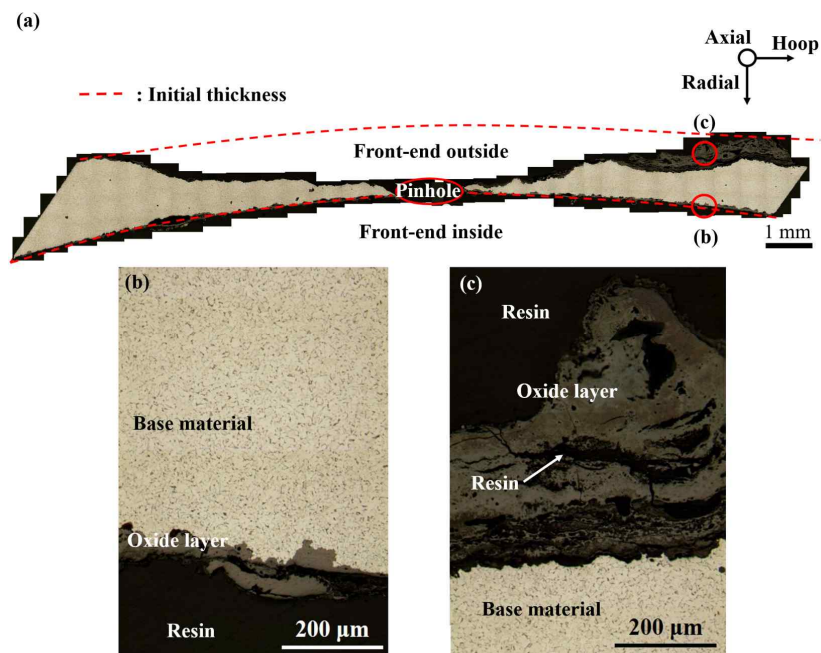
Fig. 5 Cross-section view of (a) pinhole area in the sample ⑤ shown in Fig. 2b, (b) magnification of inside oxide layer shown in (a), (c) magnification of outside oxide layer shown in (a).

핀 홀을 중심으로 시편 ⑤의 단면을 관찰하였다(Fig. 5a). 핀 홀의 원주 방향 지름은, 외면에서 내면으로 부채꼴 형상을 나타내며 두께 감육이 진행되어 최종적으로 내경에 가까운 위치에 원주 방향 지름이 ~ 1.2 mm 수준의 핀 홀이 형성되었다. 이때 발생한 감육의 양상은 Fig. 3b와 유사하며, 외면에서부터 부식이 발생하여 두께 방향으로 진행된 것을 명확하게 보여준다. 부식의 방향과 같이, 부식 생성물의 두께도 내면에는 상대적으로 얇게 형성된 반면에 외면에는 상당히 조대하고 매우 다공성으로 이루어진 것을 확인할 수 있었다. 부식 생성물의 차이로부터 에어벤트 전단부의 내/외면 부식 인자가 다를 수 있었으며, 특히 외면으로부터의 부식 인자는 핀 홀을 만들 만큼 치명적으로 보인다.
