동수역학 모형을 이용한 침수사고 분석 및 특성요인도를 활용한 재해 원인 고찰

Inundation Accident Analysis Using Hydrodynamic Model and Consideration of Disaster Roots Using Cause and Effect Diagram

주제어 : 침수, HDM-2D, 특성요인도, 노량진 배수지 수몰사고, 초량제1지하차도 침수사고

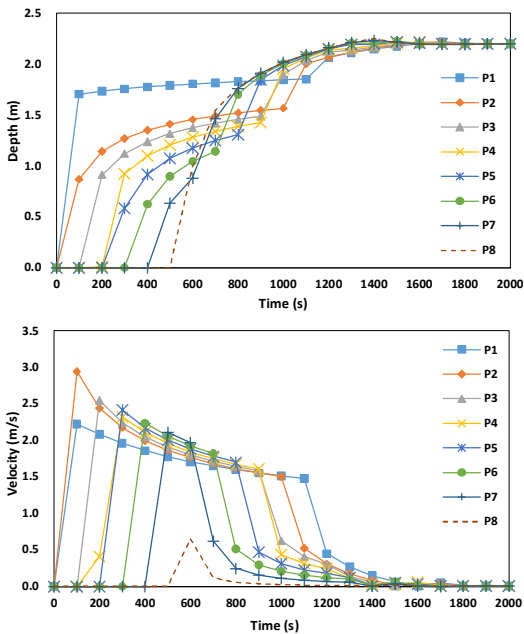
Fig. 4. Inundation depth and propagating velocity of Noryangjin water distribution reservoir accident

널 출구 (P8)까지 200 m 간격으로 총 8개 지점에서의 침수심과 유속결과를 추출하였다. Fig. 4와 같이 송수터널의 침수심은 모든 구간에서 터널 높이인 2.2 m까지 상승하여 침수되었다. 또한 송수터널에서 200 m 지점인 P2에서 최대 유속이 발생하였고, 송수터널 입구에서 멀어질수록 지점별 최대 유속에 도달하는 시간이 오래 소요되었으며, 전진기지 입구에서는 600 s에 최고 유속이 나타났다.

수심과 유속 모의결과를 바탕으로 Table. 3과 같이 FHR 지수를 활용해 노량진 배수지 수몰 사고 시의 근로자의 작업 위치, 수평갱도 입구에서의 FHR 지수와 위험 등급을 확인했다. 근로자들의 작업공간에서는 FHR이 2를 초과하여 사고 당시 빠른 유속과 깊은 수심에 의해 작업자들의 침수위험도가 매우 높았음을 알 수 있다.

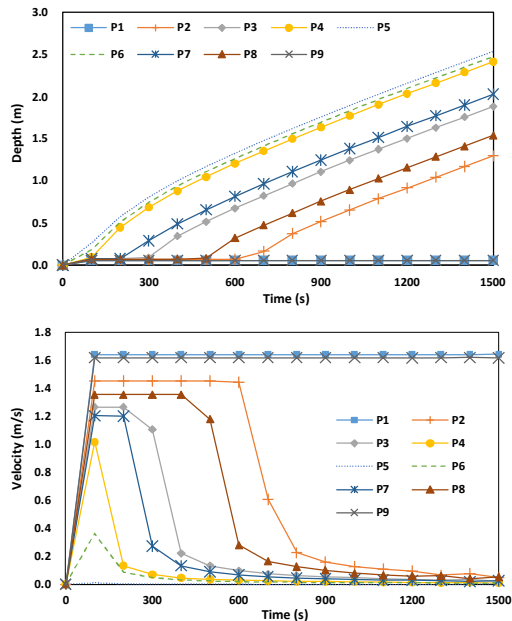
Fig. 6. Inundation depth and propagating velocity of Choryang No.1 underpass inundation accident

침수해석 모의는 1 s의 시간간격으로 1500 s까지 진행했다. 침수해석 측정 구간은 지하차도 입구(P1)부터 20 m 간격 마다 측정해 출구(P9)까지 총 9구간 측정했다. 모의 결과 Fig. 6과 같이 지하차도 내 최대 2.5 m까지 침수심이 상승하였다. 지하차도 입출구에서 지형 경사에 의해 흘러 들어오는 물에 의해 1.6 m/s의 고 유속이 나타났고 지하차도 입·출구에서 멀어질수록 유속이 작아졌다.

초량제1지하차도의 중앙과 지하차도 초입에서의 FHR 지수와 위험 등급 Table. 4.과 같이 확인했다. 지하차도 중앙에서 깊은 침수심에 의해 FHR 지수가 1.27 까지 상승하여 인명피해가 발생할 수 있는 조건이었다.

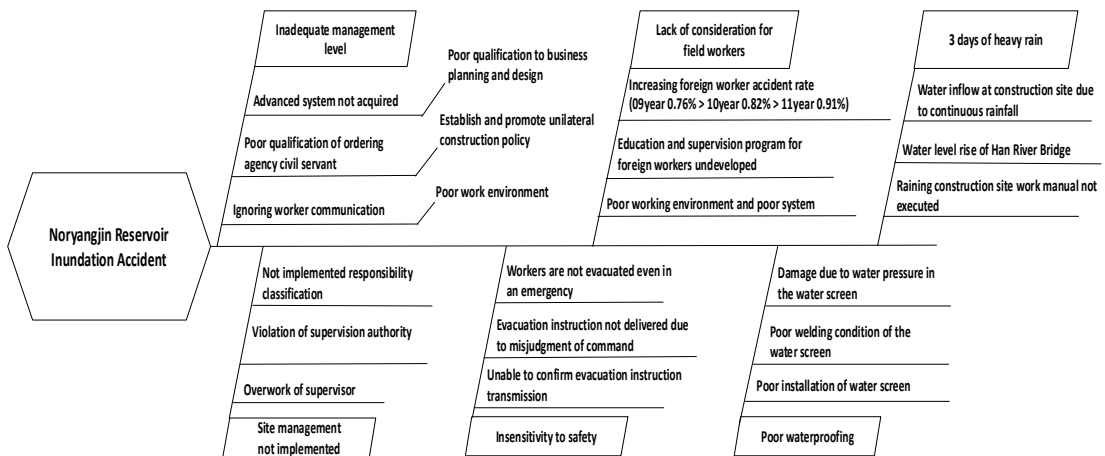
Fig. 7. Cause and effect diagram for Noryangjin reservoir inundation accident

특성요인도를 활용하여 노량진 배수지 수몰 사고에 복합적인 침수원인을 파악하여 Fig. 7에 수록하였다. 물리적인 원인과 재난대응 관리적인 원인의 측면에서 특성요인도를 구성하였다. 물리적인 원인으로 폭우와 차수 대책의 문제점을 꼽을 수 있다. 사고 당일 이틀 전인 2013년 7월 13일부터 서울을 중심으로 중부 지방에 150 mm 이상의 많은 비가 내렸으며, 사흘 동안 이

어진 폭우로 사고 당일인 7월 15일 한강대교 수위가 5.38 m까지 치솟아 침수사고가 발생했다[9]. 사고 당시 도달 기지 작업구에 임시로 설치한 6 mm 두께의 차수막이 수압을 이기지 못하고 터져 작업현장에 한강물이 쏟아져 들어왔다. 차수막은 도달 기지 내 수위가 5.8 m를 넘어야 파손되지만 용접 이음 상태의 불량으로 5.8 m보다 낮은 수위의 수압에도 파손된 것으로 분석된다.

재난대응 관리적인 원인으로 현장 근로자 배려 부족과 안전불감증을 고려하였다. 건설현장에서 외국인 근로자의 의사소통 문제와 문화적 차이 때문에 안전사고 위험이 증가하고 있는데도 교육 등 이들의 안전에 대한 교육과 경각심 고취가 아직 미흡한 실정이다. 또한 현장의 근로환경 개선, 비상경보 시스템 작동 등 국내외 근로자의 안전사고를 예방하기 위한 배려와 노력이 여전히 부족하다. 노량진 배수지 수몰 사고의 가장 직접적인 원인은 현장대리인과 책임감리원이 강물이 넘치는 위급한 상황에서 근로자를 대피시키지 않았다는 점이다. 하도급사 직원은 시공사의 지시를 강물 범람이 아니라 한강 수위가 오르고 있다는 취지로 이해하여 근로자들에게 대피를 지시하지 않아 인명피해가 발생하였다.

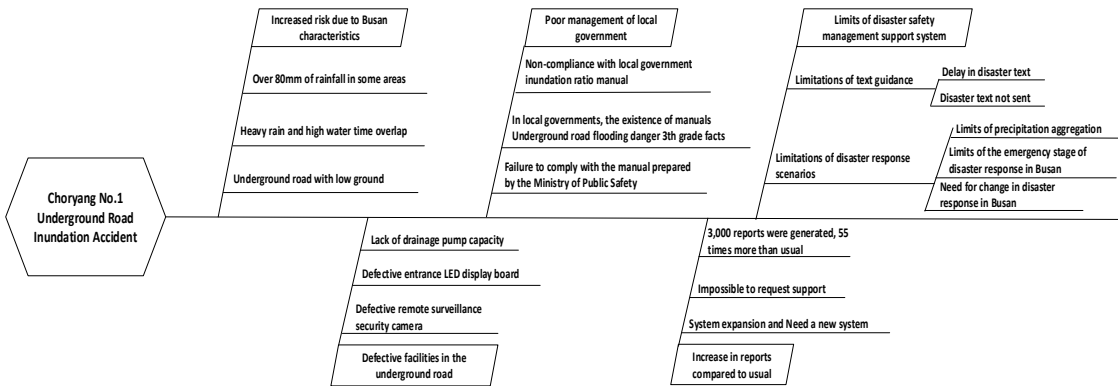
Fig. 8. Cause and effect diagram for Choryang No.1 underground road inundation accident

초량제1지하차도 침수사고의 물리적인 원인으로는 해안에 인접해 있는 부산의 지리적 특성으로 인한 위험도 증가와 지하차도 내 배수 및 차수대책 불량을 꼽을 수 있다. 2020년 7월 23일 부산 지역에 호우경보가 발효된 후 4시간 30분만에 3명이 사망했다. 호우경보 발효 후 부산 도로와 지하철 역사 여러 곳에서 침수피해가 발생했다. 또한 해안지역의 특성으로 만조시간이 겹쳐 내수가 원만하게 배수되지 못하여 피해가 가중되었다. 사고 당시 지하차도 내 침수방지 대책 중 통제 안내 LED 전광판과 원격감시 방법 카메라가 제대로 작동하지 않았다. 배수펌프로 분당 20 ton에 가까운 빗물을 의측으로 퍼냈지만, 저지대에 위치해 있는 지하차도에서는 우수로 수위가 상승하였다.

재난대응적 측면에서는 관리적인 한계가 주된 원인이었다. 2014년 8월 우장춘로 지하차도 침수사고 이후 부산은 지역 내 지하차도 3곳의 관리 매뉴얼을 마련했지만 사고 당시 매뉴얼의 존재를 몰라 호우주의보 및 호우경보가 발효되었음에도 매뉴얼에 명시되어 있는 사항을 이행하지 못하였다. 또한 2019년 2월 행정안전부가 침수 우려가 있는 전국 145개 지하차도에 대해 위험도에 따른 매뉴얼을 마련한 바 있었는데 초량제1 지하차도의 경우 위험 3등급으로 호우경보가 발효되면 즉각 통제에 들어가야 했지만 신속한 대응에 한계가 있었다. 이에 더하여 강수량 집계는 경우 3시간, 12시간 동안 강수량을 집계해 재난 대응 비상 단계를 결정하므로 초단기 집중강우에 대한 사전 대책이 부족하여 최근 잦아진 집중호우에 대비하기 어렵다. 또한 재난대응 비상 단계에 하천 수위에 대한 기준이 포함되어 있지 않아 개선의 여지가 있었다[10]. 이상의 문제점들은 AI를 활용하여 호우 발생 시에 초단기 피해를 신속

시간당 80 mm가 넘는 강수량으로 인해 부산 지역 곳곳에 침수피해가 동시다발적으로 발생하면서 평소보다 55.7배 증가한 3천여건의 신고가 접수되었다. 초량제1지하차도 침수사고의 최초 신고 시각은 21시 32분이었으나, 타지역 신고 폭증으로 즉각적으로 대처하지 못하고 41분 뒤인 22시 13분에 이르러서야 처음으로 신고가 접수되어 구조 타이밍이 지연되었다.

하게 예측하여 재난문자를 통보하고 지하차도 출입구에 차단시설이 자동으로 작동될 수 있는 제어 시스템을 개발하여 해결할 수 있을 것으로 판단된다.
