교대 협착 발생 시 무조인트화 교량의 거동 분석 연구

A Study on Behavior of Post-integrated Abutment Bridge When Abutment and Bridge Decks are Jammed

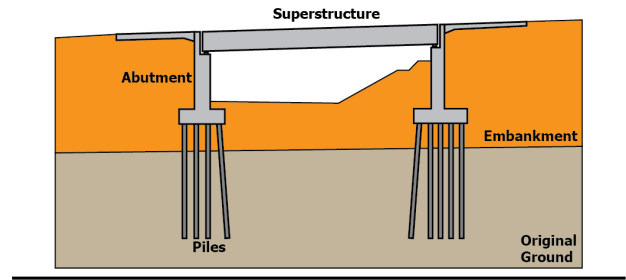
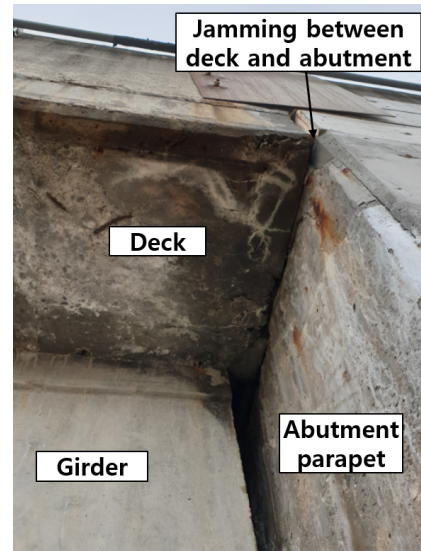
Fig. 6. Photo of bridge deck and abutment Jamming

2001년에 준공된 단경간 30m PSC(prestress concrete) 거더 교량인 OO-4교(Table 1)에 무조인트화 공법을 2018년 11월에 적용하였다. 무조인트화 공법 적용 전에 OO-4교는 이미 신축이음장치의 유간과 바닥판과 교대 흥벽 사이의 유간이 없는 협착된 상태였다(Fig. 6). OO-4교의 교대와 상부 구조의 협착의 원인은 16m 정도의 고성토부에 위치한 교대 뒤채움과 원지반의 침하로 인한 교대 밀림이 협착의 주요 원인이었다.

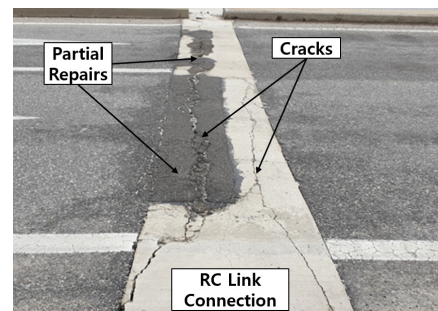
Fig. 7. Photo of bridge deck and abutment Jamming

협착이 발생한 OO-4교에 대한 근본적인 원인을 제거하지 못한 상태에서 무조인트화 공법을 적용한 이후, RC 연결부에 고축직각 방향으로 최대 10mm 정도의 균열이 발생

하였다(Fig. 7). 이러한 RC 연결부의 파손은 지반변형으로 교대 밀림이 발생한 상태에서 교대 배면에 설계토압 이상의 토압이 작용하고, 이러한 이상토압으로 인하여 연결부에 과잉축력이 발생하여 손상이 발생한 것으로 판단된다.

2.2절에서 전술하였듯이 무조인트화 공법의 설계 시 고려하중은 온도하중, 활하중, 주동토압인데, OO-4교는 고성토체의 지반변형으로 교대 밀림이 발생하여 설계토압 보다 더 큰 이상토압이 작용한 것으로 판단된다. 이러한 이상토

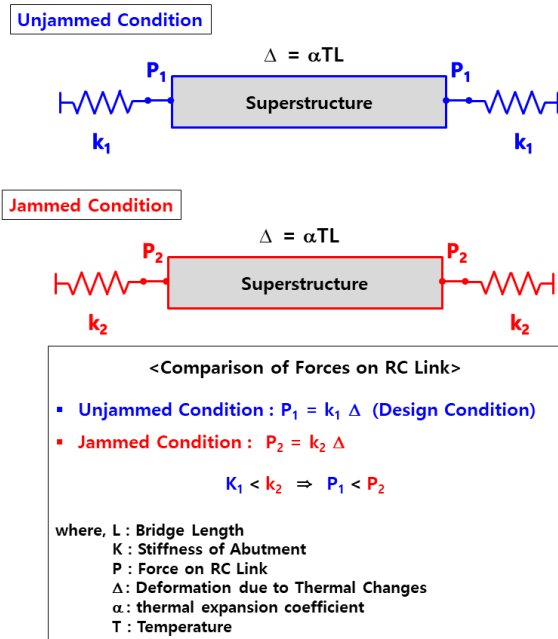
Fig. 8. Effect of jamming on post-jointless bridge

압은 무조인트화 교량이 된 이후에도 지속적으로 작용하면서 상부구조의 온도팽창에 대한 구속력 증가를 유발한다. 이러한 구속력의 증가는 연결부 축력을 설계 시 보다 과도하게 발생시킴으로써 결국 연결부에 파손을 초래한 것으로 판단된다(Fig. 8). 이러한 지반의 변형으로 인한 교대협착이 무조인트화 교량에 미치는 영향에 대한 합리적인 근거를 마련하기 위하여 수치해석을 통하여 그 원인 및 대책방안을 도출하고자 한다.

Fig. 8과 같은 협착 여부에 따른 무조인트화 교량의 거동을 분석하기 위하여 협착이 발생하지 않는 조건(교대 자유 거동)과 한쪽 교대가 협착된 조건(교대 고정 거동)을 모사하였다. 여기서, 협착 조건을 교대 고정으로 모사한 이유는 지반변형으로 교대에 작용하는 이상토압에 대한 정량적인 수치가 기존 연구자료에 없으므로, 교대와 일체화된 상부구조의 신장거동 시 교대가 배면방향으로 밀리지 않고 고정되어 저항하는 조건, 즉 교대의 구속력을 최대($k_2 = \infty$)로 설정하였다. 그리고 협착과 비협착 조건에 대한 해석모델은 교대의 구속력을 제외하고 동일한 조건으로 모사하여 협착에 대한 영향성을 검토하도록 하였다.

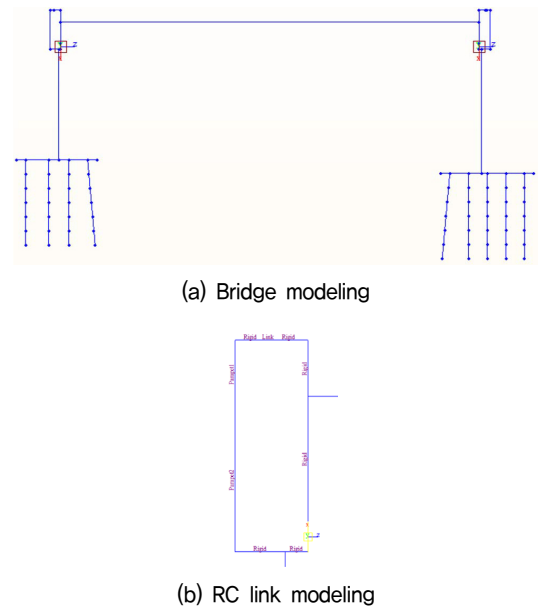
Fig. 9. Modeling of OO-4 bridge

협착이 발생한 교량을 무조인트화 하는 경우의 거동을 분석하기 위하여 OO-4교를 대상으로 수치해석을 수행하였다. 해석프로그램은 MIDAS CIVIL을 사용하였으며, 시공 시 온도변화를 고려하여 기준온도를 변화시켜가며 구조검토를 수행하였다. 구조해석 모델은 평면 프레임 모델을 적용하여 OO-4교의 상부구조, 하부구조(교대) 및 말뚝기초까지 모델링하였다(Fig. 9). 여기서, 말뚝기초의 주변 지반스프링은 지질주상도의 N치를 참고하였으며 깊이별 p-y 곡선을 L-pile 프로그램으로 산정하여 모델링에 적용하였으며, 말뚝기초의 깊이는 교대의 거동이 6m 이상에는 영향이 없을 것으로 판단되어 6m까지 모델링에 포함시켰다. 탄성반침은 탄성연결요소로 적용하였으며, 작용하중은 상부구조에 온도하중으로 작용하였다. 그리고 연결부의 안전측 검토를 위하여 교대의 앞성토나 뒤채움의 저항은 고려하지 않았

수치해석결과에 의하면(Table 3), RC 연결부에서 발생하는 최대 축력은 상부구조가 수축할 때 인장력에서 발생하였으며, 협착된 경우의 RC 연결부 최대 인장축력은 협착이 발생하지 않는 정상적인 경우에 비하여 약 1.9배 크게 발생하였다. 이러한 협착 시 연결부에 발생하는 과잉 인장축력은 설계 시 허용값(연결부 철근의 허용인장응력인 180MPa)을 크게 초과하는 값으로서 RC 연결부의 손상을 초래하는

협착이 발생한 교량에 무조인트화 공법을 적용한 현장 사례 분석과 구조검토를 통하여, 협착이 발생하거나 우려되는 교량에 대한 무조인트화 공법의 적용조건을 다음과 같이 정리하였다. 무조인트화 공법은 상세설계 시 고려하는 설계하중(온도하중, 활하중 등) 이외에 예상하지 못한 교대부 추가하중(포장팽창, 교대 밀림 등)이 발생하면 교량의 안정성에 영향을 미치게 된다. 따라서, 교량의 신축유간(교대 및 교각의 신축이음장치 유간, 바닥판 및 거더 유간)이 부족하여 교대 협착이 우려되는 경우에는 무조인트화 공법을 적용할 수 없으며, 이러한 제외 교량들은 적절한 사후 조치 및 안정화 단계를 확인한 후 적용하도록 한다. 이
