# 37K DWT 석유화학제품 운반선의 선미관 베어링 발열 사고 및 축계정렬에 대한 연구

## A Study on the Stern Bearing Damage and Shaft Alignment for 37K DWT Product/Chemical Tanker

본 연구는 에코쉽이 적용된 선박에서 발생했던 선미관 후부 베어링 발열 사고 사례 및 복구 공사에서 수집된 자료를 바탕으로 축계 정렬 상태에 대한 분석 및 연구를 진행하였다.

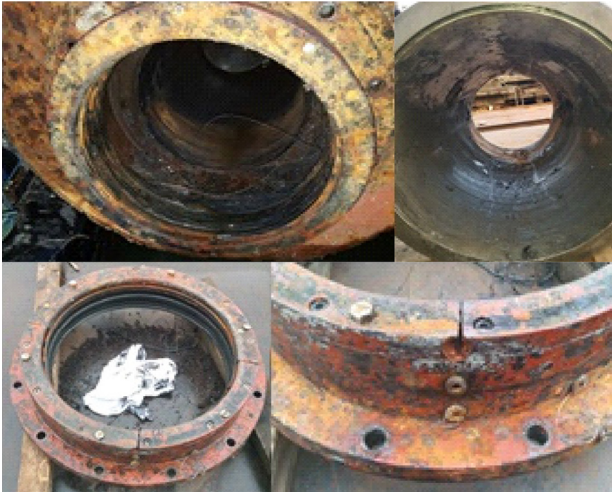
Fig. 3 Aft stern tube bearing and seal box damage

Fig. 3은 해당 선박의 손상된 선미관 후부 베어링과 수밀 장치 (Seal box) 상태로 베어링의 화이트메탈(White metal)은 원주 방향으로 전체 사라진 상태였고, 이로 기인한 프로펠러축 처짐은 수밀 장치 하단부 손상이라는 2차 손상을 야기시켰다. 또한, 프로펠러 축은 선미관 후부 베어링 접촉부에서 깊은 홈등의 표면 손상이 발견된 상태였는데, 전문 업체로부터 레이저 육성 작업 후 재사용되었다(Fig. 4).

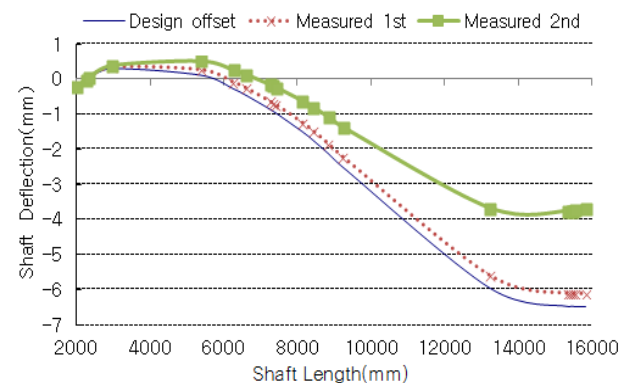
Fig. 6 Deviation between measured and designed shaft deflection curve

한편, 설치상의 적합성 검토를 위하여 축 개방 후 Table 4와 Fig. 6 같이 축계를 지지하고 있던 베어링들의 오프셋(Offset)을 계측하여 실제 축선 곡선(Shaft line deflection curve)과 설계치 축선 곡선간 비교하여 나타내었다. Fig. 7은 프로펠러 축과 중간축에 발생하는 굽힘 응력(Bending stress)를 비교한 그래프이다. Fig. 6에서 기준선(y=0)은 축 설치의 기준이 되는 선이며 선미관 후단 중심을 기준으로 기관실 측으로 평행하게 그은 가상의 선을 의미한다.

검토 결과에 따르면, 중간축 베어링은 기준선 아래 -1.75mm에 위치하여야 하나 -0.8mm에 있었고, 주기관 베어링들은 기준선 대비 -6.5mm 아래에 일직선으로 위치하여야 하지만 -3.7mm로 설계치보다 2.8mm 높은 지점에 놓여져 있었다.

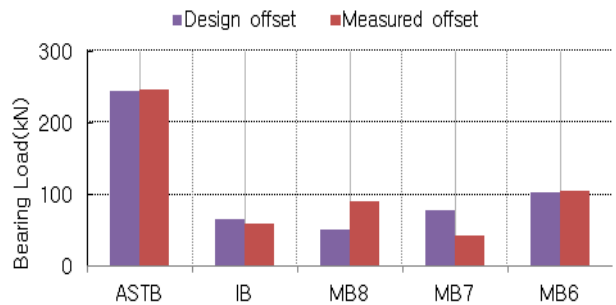
Fig. 9 Comparison the result of bearing load at design and measured offset

Table 5와 Fig. 9는 설계 계산치와 실제 계측치들의 오프셋 적용 시 베어링 반력간 차이를 나타내는 표와 그래프이다. 선미관 후부 베어링 반력 차이는 크지 않으나, 중간축 베어링의 높이에 따라 주기관 베어링들의 반력 변화가 있음을 알 수 있다.

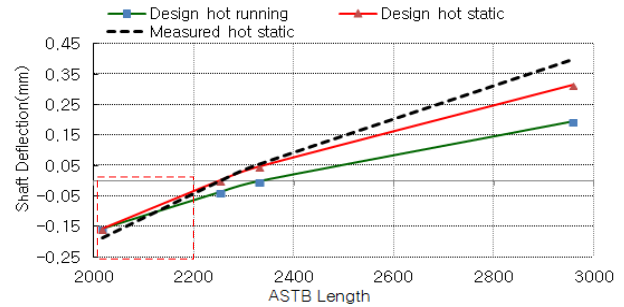
Fig. 12 Comparison the shaft deflection at aft stern tube bearing

Table 6와 Fig. 12는 축계 정렬 계산서와 실제 계측 베어링 오프셋 적용 시 정렬 경사도량을 비교한 자료이다. 초기 조선소 계산 시 선미관 후부 베어링에 적용된 정렬 경사도 완화량이 0.25mrad였으며, 두 가지 설계 적용 조건(hot running & static)에서 최종 적용된 경사도 값들은 0.3mrad 이하로서 기준을 만족함을 알 수 있다. 하지만, 실제 설치된 축계의 계측된 베어링 오프셋 적용 시 정렬 경사도 값은 0.373126mrad로서 기준값을 초과한 상태였다.

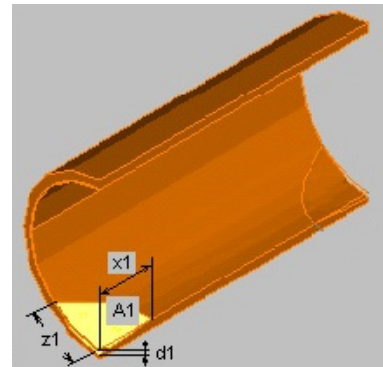
Fig. 13 Contact area at aft stern tube bearing

Fig. 13과 Table 7은 설계 계산서와 실제 계측치 간 선미관 후부 베어링 끝단부(Fig.12에서 붉은 색 점선 사각형 부분)의 접촉 면적과 국부압력 변화를 비교한 자료이다. 실제 축계 설치 조건은 계산서보다 비교적 접촉 면적이 작은 상태에서 더 큰 국부압력을 받고 있었음을 볼 수 있다. 이러한 정렬 경사도량 불만족하에서 장기간 축계 운영은 해당 베어링 끝단부 마찰 또는 과부하로 인한 손상 사고를 야기시켰다고 판단할 수 있다.
