자동차용 LPG 엔진의 점화플러그 장착 부 손상, 점화시기 조정불량, 흡입밸브 부 이물질유입 고장사례 연구

Study for Failure Examples Involved to Spark Plug Assembling Part Damage, Timing Maladjustment and Alien Substance Insertion in Intake Valve Part on LPG Vehicle Engine

Key words : failure, LPG engine , spark plug , ignition timing, cylinder head

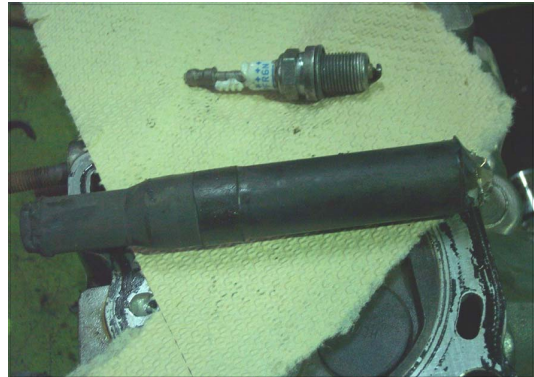
문제의 자동차를 시운전한 결과, 시동을 건 다음 상태를 확인하였을 때 엔진의 부조화 현상 및 엔진룸에서 “웅웅”거리는 소음을 확인하였다. 또한, 가속하였을 때 흡기쪽에서 혼합기에 불이 붙어 연소되는 역화 현상이 발생하였다. 이 사례의 경우 점화시스템을 점검하고 확인한 결과, 점화코일이 소손된 것을 확인하였다. 점화플러그의 애자부분이 깨져 있었고, 점화플러그의 나사부가 손상된 것을 확인하였다. Fig. 3은 점화플러그와 점화코일의 손상사례를 보여주는 것이다. 엔진의 실린더 헤드를 분해하여 확인한 결과 실린더 헤드의 점화플러그에 조립되는 나사부가 마멸되어 점화플러그의 나사부의 편심으로 인해 점화플러그 조립이 잘못되어 점화플러그의 불꽃이 누설되어 출력이 떨어지면서 엔진의 부조화 현상이 발생된 것을 확인하였다. 이로써, 부조화 현상의 원인은 엔진의 1번 실린더 헤드부 점화플러그 장착부의 나사부 불량에 의한 점화전압의 누설로 인해 엔진 부조화 현상이 발생된 것으로 판명되었다. Fig. 4는 실린더 헤드의 점화플러그 장착부의 나사산이 손상된 사례를 보여주는 것이다.

Fig. 3. Damaged example of the spark plug and ignition coil.

엔진 점화장치의 역할은 엔진이 혼합기를 압축할 때 혼합기의 점화시기에 맞추어 점화플러그에 고압의 전압이 공급되어 불꽃을 발생하여 혼합기가 연소하는 장치이다. 점화장치는 혼합기가 연소를 시작하기 전에 점화시기에 맞춰 점화를 시켜주어야 하고, 이때 불꽃이 누설되지 않고 폭발하여 최적의 연소상태를 유지해야 엔진은 적절한 출력을 낼 수 있다. 따라서, 이 사례의 경우는 초기에 부조화 현상이 발생되었을 때 엔진의 실린더 헤드나사부까지 점검하여 철저히 점검 관리하여 연소폭발가스가 누설되는 원인을 찾는 세심함이 요구된다.

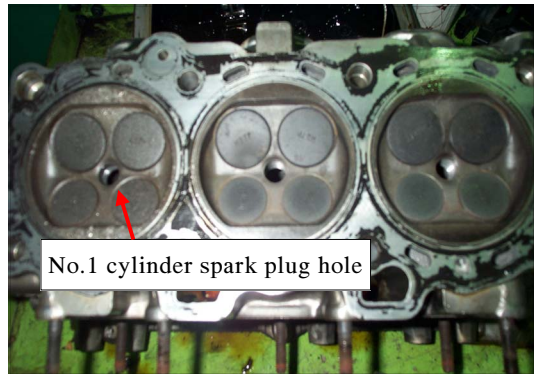
Fig. 4. Spark plug hole damaged example for Number.1 cylinder combustion chamber of cylinder head

- 1) 첫번째 사례의 원인은 엔진의 실린더 헤드를 분해하여 확인한 결과 실린더 헤드의 점화플러그 조립되는 나사부가 마멸되어 점화플러그의 나사부의 편심으로 인해 점화플러그 조립이 잘못되어 점화플러그의 불꽃이 누설되어 출력이 떨어지면서 엔진의 부조화 현상이 발생된 것을 확인하였다.
- 2) 두번째 사례의 원인은 캠샤프트의 위치와 크랭크 샤프트 위치를 맞춘 타이밍 마크가 0.5칸 틀어져 점화시기가 맞지 않아 엔진의 부조화 현상이 발생된 것으로 확인되었다.

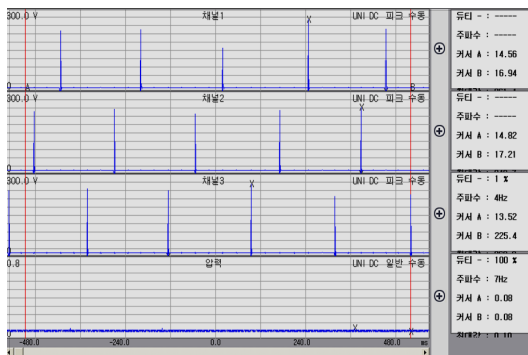
시운전을 하여 점검한 결과 자동차를 운전할 때 공회전 상태에서 엔진의 부조화 현상이 발생하였으며, 급가속하였을 때 어느 정도 시간이 지나면 정상으로 돌아왔다. 정비이력을 확인한 결과 점화코일을 교환하였으며, 믹서도 교환하였다. 정확한 원인을 찾기 위해 베이퍼라이저의 가스압력을 측정한 결과 베이퍼라이저 1차실 압력은 0.1kg/cm^2 을 유지하고 있었으며, 연료압력을 조정할 때 연료압력이 상승되지 않았다. 베이퍼라이저의 타르를 제거하는 작업을 하였으나 타르는 없는 것으로 확인되었고, 베이퍼라이저 이물질고착상태로 판단하여 교환하였으나, 동일한 현상이 발생하였다. 점화과형을 분석하였으나 정상으로 확인되었다. Fig. 5는 각 실린더의 점화과형분석을 한 결과를 보여주는 것이다.

Fig. 5. Ignition pulse form analysis example of cylinders.

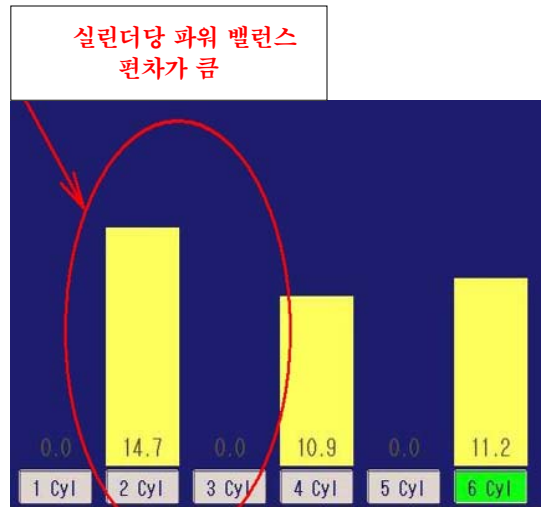
정확한 엔진부조화 현상을 찾아내기 위해, 각 실린더의 출력을 점검하기 위해 실린더의 출력부조화 현상을 판별하기 위해 점검하였는데, 압축압력이 변동하는 것을 확인하였다. 실린더의 우뱅크 2, 4, 6번의 압축압력을 측정하였다. Fig. 6은 엔진의 우뱅크 실린더 사이의 압축압력(단위: kg/cm^2)을 측정하여 실린더의 출력평형(Power balance) 측정사례를 보여주는 것이다.

Fig. 6. Power balance measurement example of engine cylinders

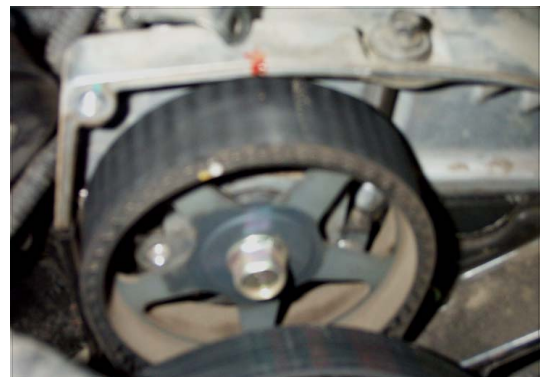
타이밍 벨트를 확인한 결과 이 자동차의 타이밍은 벨트의 타이밍 마크는 19칸에 맞추어야 하나 타이밍

마크가 19.5칸에 맞추어진 것을 확인하였다. 즉, 캠샤프트의 위치와 크랭크 샤프트 위치를 맞춘 타이밍 마크가 0.5칸 틀어져 점화시기가 맞지 않아 엔진의 부조화 현상이 발생된 것으로 판단되었다. Fig. 7은 타이밍 마크가 맞지 않은 사례를 보여주는 것이다.

Fig. 7. Engine operating incongruity phenomenon example by timing mark maladjustment

작동할 때 부조화 현상이 발생할 수 있다. 따라서, 엔진이 연소할 때 정확한 점화시기에 점화할 수 있도록 타이밍 벨트의 장착상태를 철저하게 점검하여 엔진의 부조화 현상이 발생하지 않도록 세심한 주의를 하도록 하여야 한다.

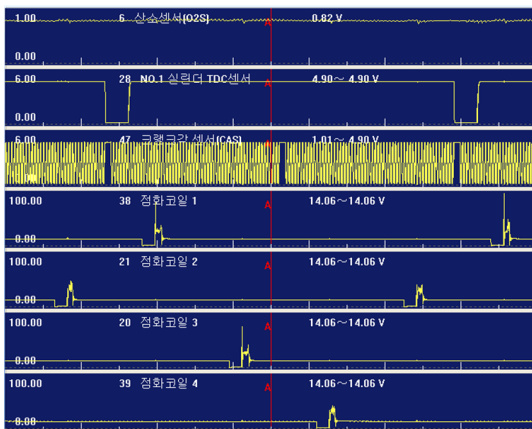
Fig. 8. Pulse form measuring example using trouble shooting tester

차를 운전하고 출발한 다음 60km 정도로 주행할 때 역화현상이 발생하였고, 이후 40km 마다 1회씩의 역화현상이 발생하였다. Fig. 8은 자기진단기를 이용한 과형측정사례를 보여주는 것이다.

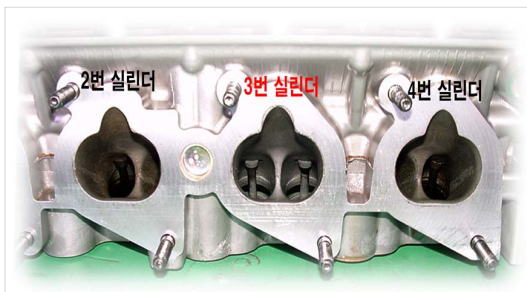
Fig. 9. Combustion chamber shape of the cylinder head

원인을 찾고자 고장진단 테스터를 이용하여 자기진단 측정을 하였으나 정상으로 확인되었다. 현상을 재현하고자 로드테크를 이용하여 주행중 이상현상을 확인하였으나 정상이었다. 점화시기도 점검하였으나 정상이었다. 내시경장비를 이용하여 연소실을 점검하였으나 정상적인 차와 비교하였을 때 카본퇴적이 많은 것을 확인하였다. 실린더 헤드를 탈거하여 점검한 결과 Fig. 9에서와 같이 확인한 결과 실린더 3번 포트가 다른 포트와 달리 알루미늄 가루가 많이 묻어 있는 것을 확인할 수 있었다. 즉, 흡기매니폴드에서 미세한 주물입자를 발견하였다. LPG 엔진에서 역화현상을 확인하기 위해서는 기본적으로 점화시기, 연료성분, 타이밍벨트의 위치, 밸브 개폐시기 등을 중심으로 작업을 하며, 이러한 사례의 경우 매우 진단하기가 어렵다고 할 수 있다. 이 사례의 경우는 점검과 진단장비를 확인하였으나 정상으로 확인되었고, 실린더의 간헐적인 역화현상으로 인해 실린더 헤드를 분해하여 확인한 결과 흡기다기관외의 주물작업 과정에서 주물 찌꺼기가 제대로 제거되지 못하여 3번 흡기포트에서 공기 흐름에 따라 이동하다가 흡기밸브의 닫힘시기를 원활하게 하지 못하여 발생된 사례이다.

3) 세번째 사례의 원인은 실린더 헤드를 분해하여 확인한 결과 흡기다기관외의 주물작업 과정에서 주물 찌꺼기가 제대로 제거되지 못하여 3번 흡기포트에서 공기 흐름에 따라 이동하다가 흡기밸브의 닫힘시기를 원활하게 하지 못하여 간헐적인 역화현상을 발생 시킨 것을 확인하였다.
