Evaluation Technique for Control System of Barakah Nuclear Power Plant

UAE 원전 발전기 제어시스템 시험기술 현장적용

Abstract

한전에서 운영중인 요르단 알카트라나발전소에서 발전기 고정자권선 전계완화 절연물의 손상되었다. Overlap 부위의 정비를 수행한 결과를 분석하였고, 손상원인을 규명하여 불시정지로 인한 손실을 최소화하기 위한 단기대책과 장기적인 대책을 제시하였다.

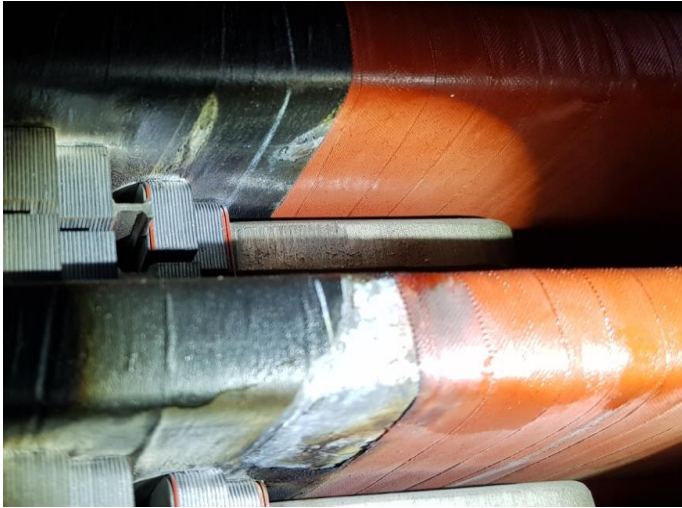
Fig. 7. Overlap 부위 white Band

부분방전이 발생하기 시작하면서 생성된 오존은(특히 공기냉각 방식 발전기) 주변의 Coating을 더욱 손상시켜, Overlap부위는 완전한 부도체가 되고 부분방전 세기는 더욱 거세 진다. 이렇게 Overlap부위의 저항이 높은 이유는, 제작결함에 의해 Semiconductive Coating의 흑연 밀자 입도가 낮거나, Grading Coating의 입자밀도 또는 입자크기 분포 문제가 있거나, 용량성 전류가 흐르는 증첩면적이 충분하지 않기 때문에 이러한 문제가 발생한다 [2]. 이렇게 손상된 Overlap 부위는 하얀밴드를 형성하게 되는데, 요르단 발전기도 그림7처럼 하얗게 밴드가 형성되는 것을 볼 수 있다.

이러한 밴드는 고압전계가 걸리는 부분에서 발생하며, 중성점으로 연결되는 부위에서는 발견되지 않는 특징이 있다. 또한 이런 원인에 의해 발생하는 부분방전 부위는 장시간에 걸쳐서 주절연물이 손상되는 과정을 거치며, 다른 원인에 의한 부분방전과 다르게 짧은 기간에 절연물이 파괴되는 사고는 발생하지 않는다. Top Bar는 접근성이 좋아서 점검 및 정비가 편리하나, Bottom Bar는 접근성이 떨어져 정비가 어려운 상황이다.

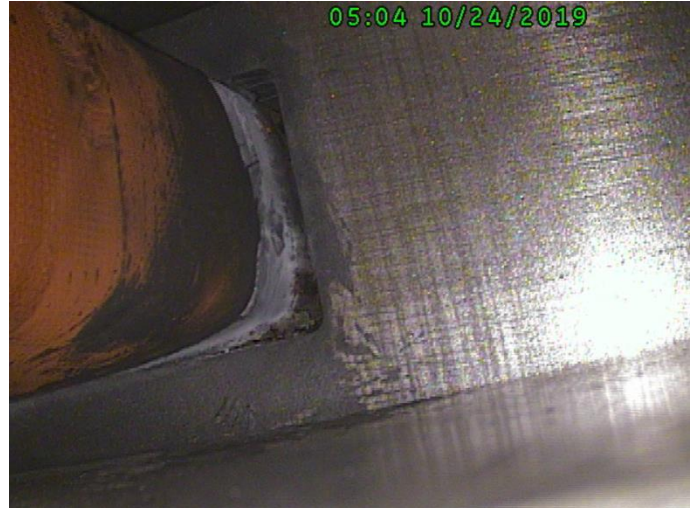
Fig. 9. Overlap 부위 정비 후 재 손상

요르단 발전기는 임시적으로 주절연물 손상을 최소화하기 위해 Semiconductive Coating을 정비하였다. 기존에 Tape방식은 Bar와 철심과 매우 좁은 공간으로 인해 감을 수 없는 상황으로, Semiconductive Coating Paint을 하도록 권고를 하였으며, 제작사 부품을 구입하여 Painting을 하였다. Fig. 9는 정비 후 1년후의 Overlap부위를 다시 확인한 사진인데, 다시 부분방전이 발생된 것을 확인할 수가 있으며, 또한 과도하게 Painting을 한 흔적도 발견되어 정비의 실효성이 염려되고 있다.

2018년 Overlap 손상부위에 반도전성 페인팅 도포 정비를 수행한 결과 일부 Overlap부위에서 손상이 다시 발생하지 않은 효과가 있는 것을 확인하였으나, 기존 정비 부위에서 다시 발생하거나 또는 새롭게 Overlap부위에서 절연물 손상이 지속적으로 발생되고 있음을 확인하였다. 따라서 이러한 정비방법이 임시적으로 절연물 손상이 확대되는 것을 막아줄 수 있으나 영구적으로 해결될 수 있는 방법은 아닌 것으로 판단된다.

단기적 대책으로는 육안 및 내시경을 이용해 추가 발생 및 확대 여부를 주기적으로 점검하거나, 발전기 정지 시, 절연물 Overlap부위를 주기적으로 반도전층 페인팅을 도포하고, 발전기 운전 중 overlap부위 손상정도가 악화되는 것을 확인하기 위해 부분방전 감시 장치 설치가 필요하다. 장기적으로는 고정 자권선 손상으로 인한 발전정지로 인한 손실을 최소화하기 위해 최소한의 예비자재를 확보하는 것이 필요하다.
