# Analysis of Cracks on Flange Bolts at 154kV Transmission Line Hollow Supporter

## 154kV 송전선로 관형지지물 플랜지 볼트 균열 분석기술 현장적용

Jaehong Lee  
이재홍

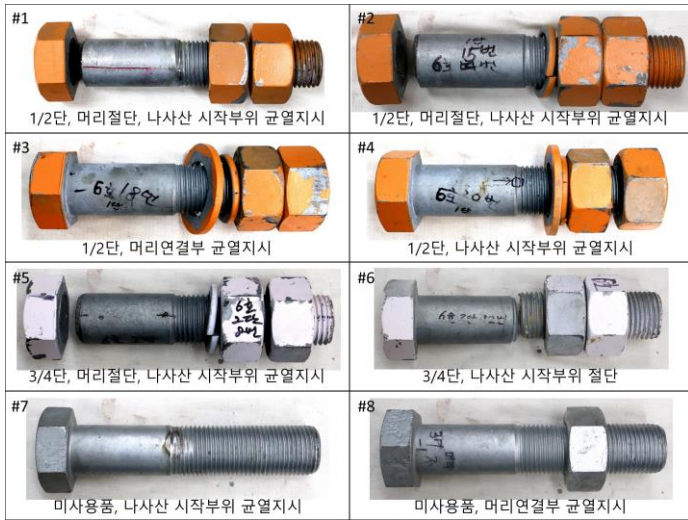
Fig. 1. 분석 대상 볼트 외관사진(볼트 #1~#8)

분석 대상 볼트는 신설 송전선로 관형지지물 1단-2단 플랜지 및 3-4단 플랜지 체결용 볼트이며 Fig. 1에 외관을 나타내었다. 절손 및 균열지시가 발견된 총 8개 볼트를 분석하였으며, 1-2단 조립 볼트 4개, 3-4단 조립 볼트 2개 이외에 균열지시가 존재하는 미조립 볼트 2개를 분석하였다. 해당 볼트의 사양은 M64·310mm, 강도등급 8.8(인장강도 800MPa, 항복강도 640MPa)이며 볼트 규격 KS B ISO 898-1 크기 범위를 초과하는 대형 볼트이다. 재질은 저합금강으로 추정되고, 아연용융도금 처리되었다.

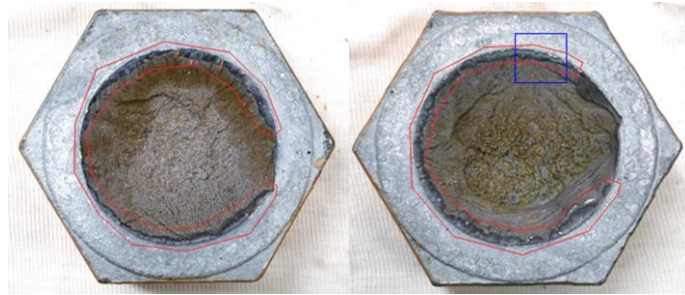
Fig. 2. 볼트 머리 절단 파면 (좌)볼트#1 - 최손상 (우)볼트#2

머리가 절단된 볼트는 절손면 외표면 쪽 가장자리에 모두 Fig. 2에 표시된 부분(빨강)과 같이 짙은 회색으로 구분되는 영역이 존재한다. 해당 영역은 에너지 분산형 X선 분광법(EDS; Energy Dispersive X-ray Spectroscopy)을 통해 아연젖음(wetting)이 발생한 영역임이 확인되었다. 아연 젖음 현상은 열처리, 산세정 관련 수소침투 또는 도금작업 중의 액화금속취화 균열에서 발견되며 재질강도가 높을수록, 볼트의 크기가 클수록, 용융도금 공정온도가 높을수록 그 빈도가 높다.

Fig. 2의 볼트 머리는 외표면 가장자리에 3~5mm 정도의 아연젖음에 의한 사전균열(pre-crack)이 존재하는 반면 Fig. 3의 볼트 머리 절손부는 사전균열이 매우 작게 형성되었다. 사전 균열이 이렇게 작음에도 볼트 머리가 쉽게 절손에 이르게 된 것은 사전 균열이 단순한 결함이 아니라 잔류응력이나 입계편석, 취화 등과 관련된 균열이기 때문일 것이다. 볼트 머리의 손상원인은 이러한 제조 중 발생한 사전 균열에 의한 것인데, 이는 볼트-너트 결합 구조에서 응력분포 특성을 통해서 알 수 있다. 손상볼트가 플랜지에 조립되었을 때 너트 위치는 Fig. 4와 같은데, 조립 상태에서 볼트가 체결장력을 받게 되면 최대 응력이 빨간색 화살표에 표시된 첫번째 나사산과 맞물리는 볼트 나사산 골 부분에서 발생한다. 해당 응력의 크기는 볼트에 전체적으로 작용하는 응력에 4~10배 이르고 [4], 정상적인 경우 볼트 손상은 이 부위에서 발생한다.

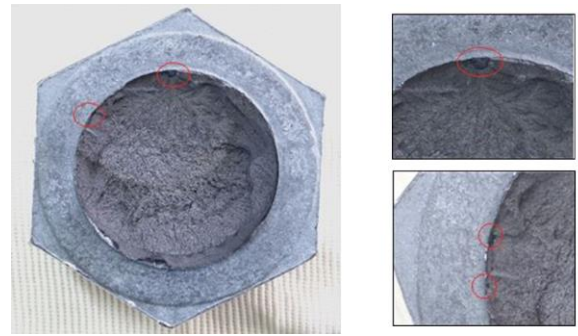
Fig. 3. 볼트#5 머리 절단 파면과 균열 기점 확대 사진

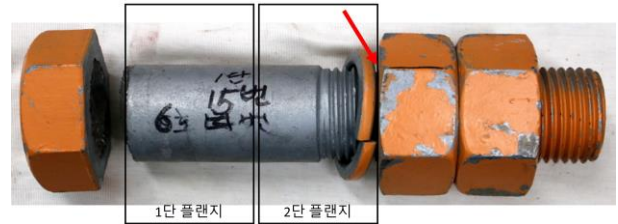
Fig. 4. 조립 상태에서의 너트 위치(최대응력 작용위치 -빨간색화살표)

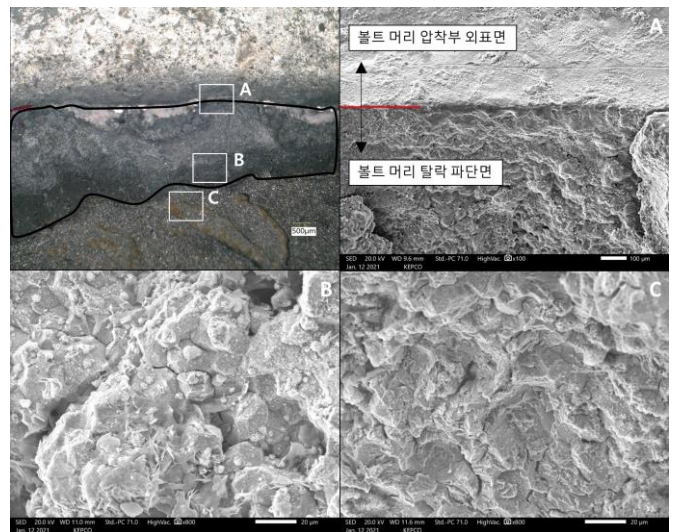
Fig. 6. 볼트 #2 머리 파면 형태 (1) <Fig. 2> 파란색 영역 확대 모습 (2) A - 볼트 절손면 외표면 아연피막 상태 (3) B - 아연피막과 입계파면 (4) D - 모재 입내 취성 파면

Fig. 6-1은 Fig. 2 파란색 영역을 확대 촬영한 모습이다. 외표면과 절손부 경계인 A영역을 전자현미경으로 촬영한 사진(Fig. 6-2)을 보면 외표면 부착 아연층과 절단면 부착 아연층이 연속적으로 형성되어 있음이 확인된다. 해당 층은 모재를 충분히 두껍게 덮고 있어 모재의 균열면 형태가 드러나지 않는다. 만약 사전 균열(pre-crack)이 없이 볼트 조립과정에서 절손이 발생했다면 파단면 시작 위치에서 아연도금층도 절단되어 균열면에는 아연 피막이 존재하지 않을 것이다. B영역을 고배율로 확인하면 균열이 금속 모재의 결정립 경계를 따라 면 형태로 분리되어 있으며, 2차 균열 또한 존재함이 확인된다. 아연 젖음 영역이 존재하는 입계 형태의 파괴는 액체금속취화균열 또는 수소취화균열의 대표적인 양상이다. C 영역에서는 입계 파괴 성향을 띠는 입내파괴 절손면이 선명하게 드러나는데, 해당 파면에서 연성파괴 패턴(dimple)이 나타나지 않아 저인성 취성파괴가 급속히 진행되었던 정황을 알 수 있다. Fig. 7의 Line을 따라 실시한 성분분석에서 B영역에서 C영역 경계로 진행함에 따라 아연성분이 검출되지 않아 박막층의 성분이 아연임을 확인할 수 있다.

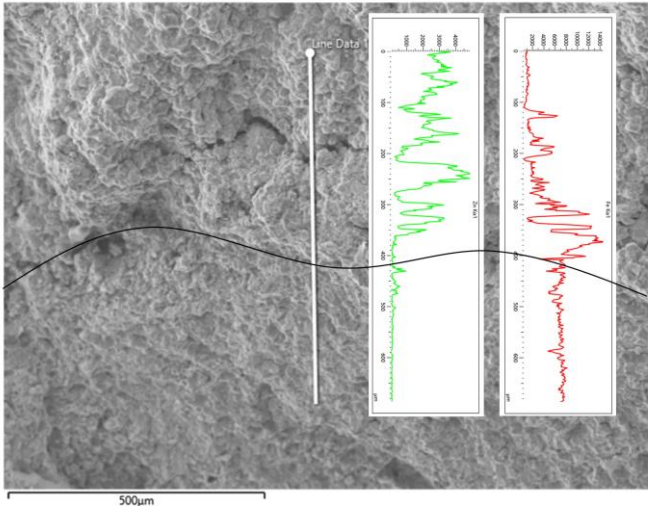
Fig. 7. <Fig. 6>- “B”/“C” 영역 경계부 아연성분 검출상태 변화

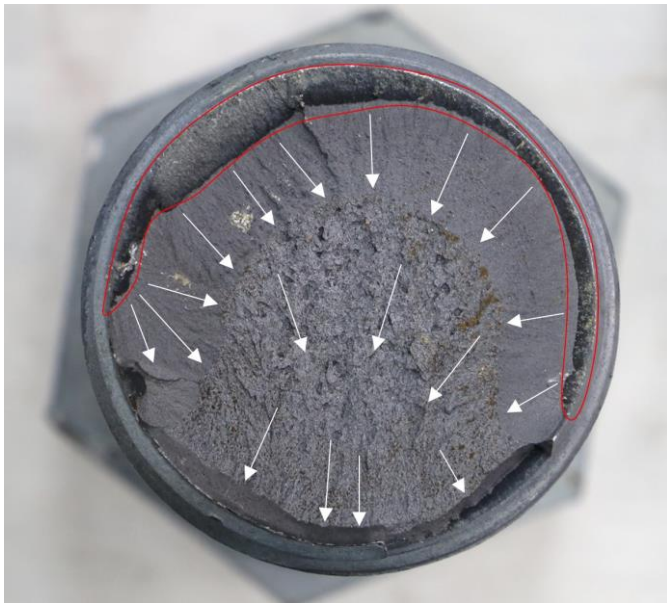
Fig. 8. 볼트 #6 불완전나사부 파면. 사진균열 영역 및 균열 진전 패턴

볼트#6 에서는 나사산이 시작되는 불완전 나사부에서 절손이 발생하였는데, 절손 파면은 Fig. 8과 같다. 파단면의 기본적인 특성은 볼트 머리 절단부와 크게 다르지 않다.

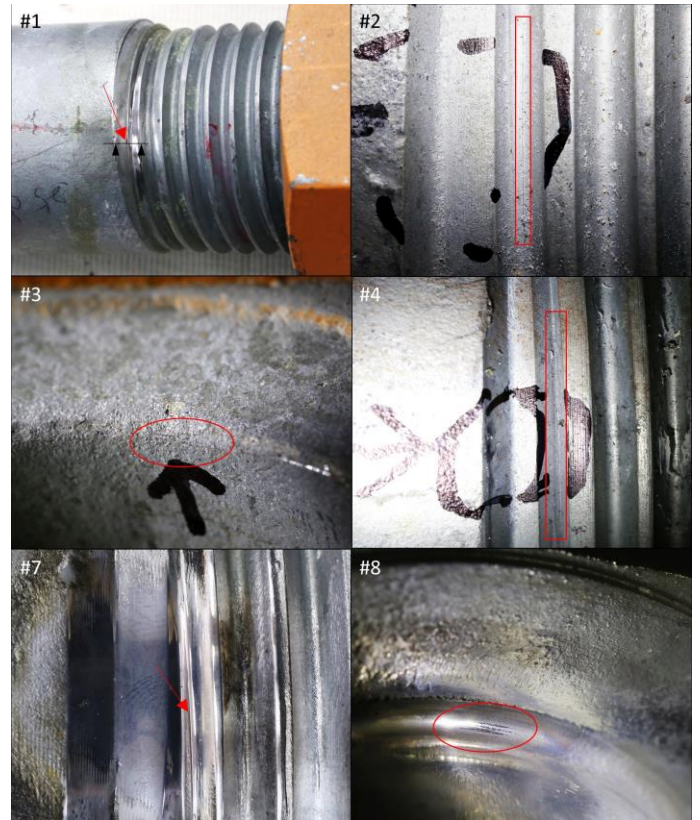
Fig. 9. 비파괴검사 균열지시부 외관사진(볼트 #1~4, #7~8)

초음파검사를 통해 균열지시(indication)가 확인된 부위에 대해 외관을 확인하고(Fig. 9) 파괴 단면검사를 실시해 실제 균열상태를 확인하였다. 도금과정 중에 발생한 균열의 경우 균열 내부 또한 도금 층으로 덮여있어 표면을 매끄럽게 연마하여도 외관상으로 균열을 발견하기 어렵다. 오히려 도금 층이 덮인 상태에서 빛의 명암을 이용하는 것이 더 효과적이었다. 단면 조직 시험을 통해 Fig. 10과 같이 약 3.5mm 크기의 균열이 존재함을 확인할 수 있었는데, 최초절손볼트(#1) 불완전나사부에서는 언급한 균열 이외에도 또 다른 균열이 발견되었다. Fig. 10(좌) 단면 미세조직 시험에서는 Fig. 11와 같은 동시다발적인 입계 균열이 확인되었는데 이러한 균열은 제품 성형과정에서 발생하는 잔류응력, 재료의 입계취성, 열처리 과정에서 발생하는 열충격과 밀접한 관련이 있다. 또한, 동일 볼트 다른 균열 미세조직 시험에서 주균열 외에도 Fig. 12 빨간색 원으로 표시된 근처 응력집중부위에서 Fig. 13와 같은 미세균열이 발생하였다. 제품 표면에서 발생한 주균열 인접 부위에 또 다른 균열이 발생한다는 사실에서 최초 균열 발생 시기의 응력 분포 특성이 단순하지 않음을 암시하고 이러한 균열은 열처리 등의 제품생산과정에서 발생할 수 있다.

용융아연도금을 실시하는 구조물은 도금 공정 이전 사전균열 유무에 대한 철저한 검사가 필요하다. 특히 대형 볼트는 열구배 형성에 의한 열응력에 유의할 필요가 있어 제작자는 열처리공정 및 용융도금 과정에서의 품질관리에 더욱 주의를 기울여야하며, 주문자는 정밀한 검사를 실시하고 검사기준을 강화할 필요가 있다. 또한, 초대형 볼트의 경우 해당 규격에 대한 특별한 검사기준이 확립될 필요성이 있다.

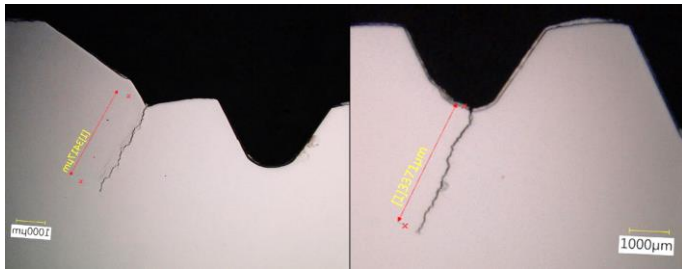
Fig. 10. 볼트#1 과 볼트#2 불완전나사부 발견 균열

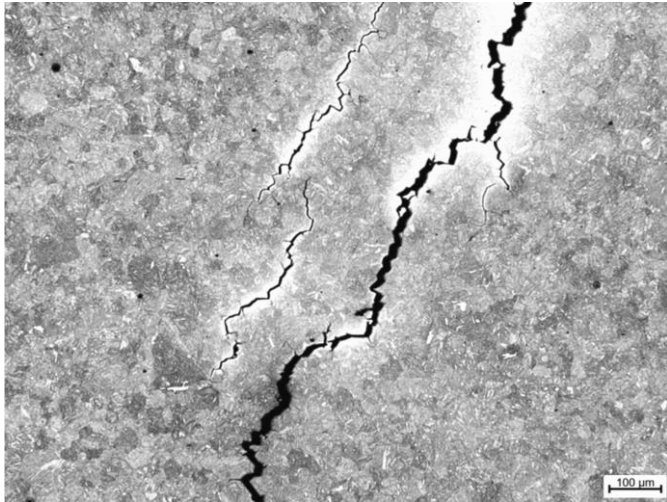
Fig. 11. 최초절손볼트(볼트#1) 불완전나사부의 동시다발적 입계균열 균열 발생 모습

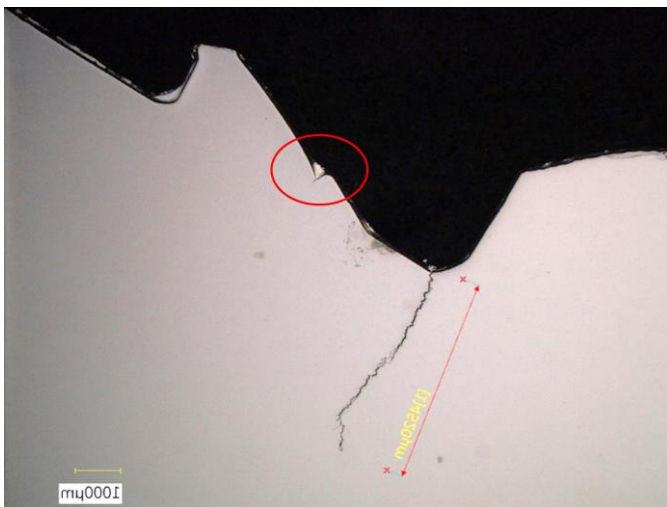
Fig. 12. 최초절손볼트 불완전 나사부 추가 발견 균열

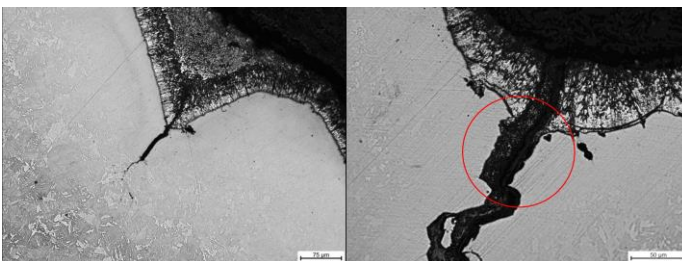
Fig. 13. <Fig. 12> 표시 영역 미세균열과 주 균열부 아연층 부착모습
