# Analysis of Turbine Blade Damage at Ravic Power Plant, Saudi Arabia

## 사우디 라빅발전소 터빈 블레이드 파손 분석기술 현장 적용

Jun Su Park  
 박준수

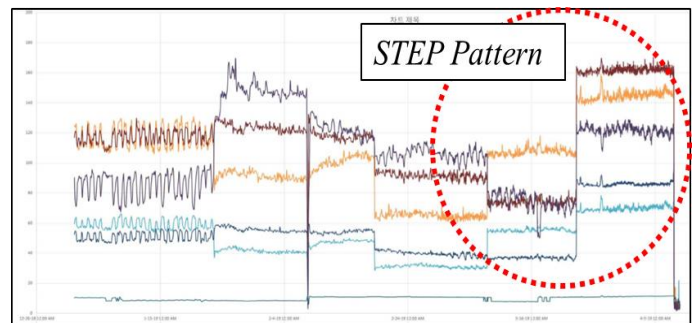
Fig. 2. Step Pattern의 진동 신호

운전 중 터빈진동이 한계치를 초과하면 설비보호를 위해 자동으로 터빈이 정지된다. 블레이드가 탈락할 경우 심한 질량불평형으로 인해 진동이 변하게 되는데 이 경우 특수한 진동 패턴(STEP)을 나타낸다 이러한 진동현상에 대해 Fig. 2에 명시하였다. 라빅시에 위치한 증유발전소 증기터빈이 운전 중 진동이 STEP으로 변화함에 따라 정지 후 점검을 통해 일부 블레이드 탈락을 확인하였다. 블레이드 탈락 양상은 Fig. 3에 명시하였다. 탈락된 블레이드는 저압터빈 4단이며 파급으로 5단 블레이드까지 손상되었다.

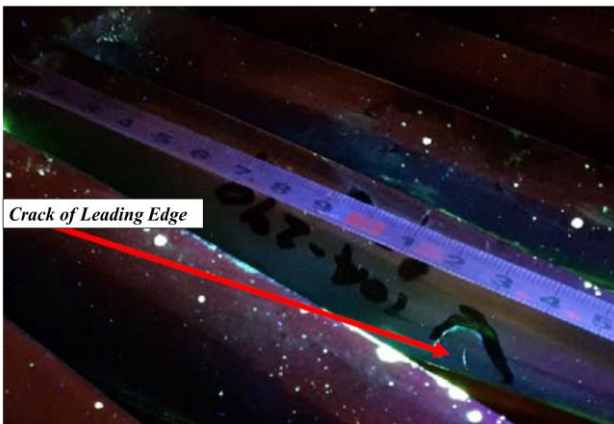
Fig. 4. Blade 비파괴 검사

균열이 발생한 블레이드에 대한 비파괴 검사를 통해 균열이 발생한 현상을 확인하였다. 비파괴 검사를 진행한 모습에 대해서 Fig. 4에서 명시하였다. 확인 결과 블레이드의 Leading Edge에서 대부분의 균열이 발생한 것을 확인하였다.

계획예방정비 기간 중 블레이드 블라스팅을 통해 표면의 스케일 제거 진행 및 비파괴 검사를 통한 균열검사가 필요하다. 또한, 발전소 수처리 계통에 대한 정기적인 관리가 필요하다. 터빈의 진동신호에 대해서도 정기적인 분석을 통한 설비의 지속적인 관리가 필요하다.

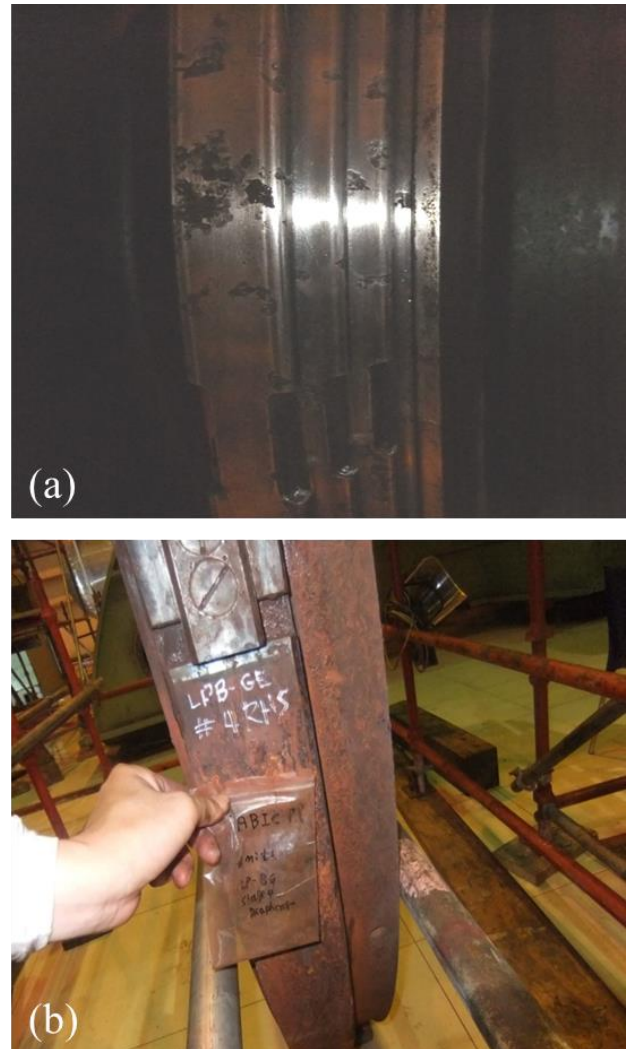
Fig. 5. 현장 설비점검 결과. (a) 터빈로터, (b) 다이어프램

사고가 발생한 주변현장에 대해서도 점검을 진행하였다. 점검 결과 블레이드 외 터빈로터, 다이어프램에 대해서도 부식에 의한 침식 및 파손된 블레이드에 의한 2차사고등으로 손상이 많이 된 것을 확인하였다. 파손된 현장의 모습에 대해 Fig. 5에 표시하였다.

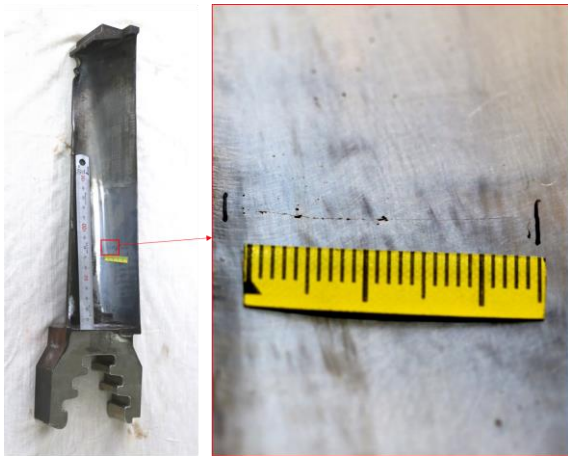
Fig. 9. 블레이드 형상 및 균열

표면에 균열이 있는 블레이드에 대해 분석을 진행하였다. 분석을 수행한 블레이드에 대해서 Fig. 9에 표시하였다.

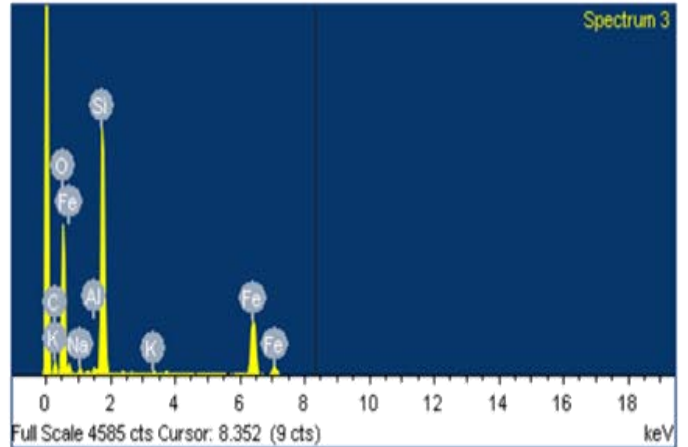
Fig. 12. 균열시작지점 화학분석

손상된 블레이드 외관 분석을 수행하였다. 외관 형상에 대해서는 Fig. 11에 명시하였다. 그림에 표시한 바와 같이 균열이 시작되는 지점을 확인할 수 있었다. 균열이 시작되는 지점에 대해 스케일 분석을 진행한 결과 Na, K 등 부식성 물질이 검출되는 것을 확인하였다. 균열이 시작되는 지점 반대편을 확인한 결과 스케일부착 상태가 양호한 것을 확인하였다. 화학분석을 진행한 결과에 대해 Fig. 12에 표시하였다.

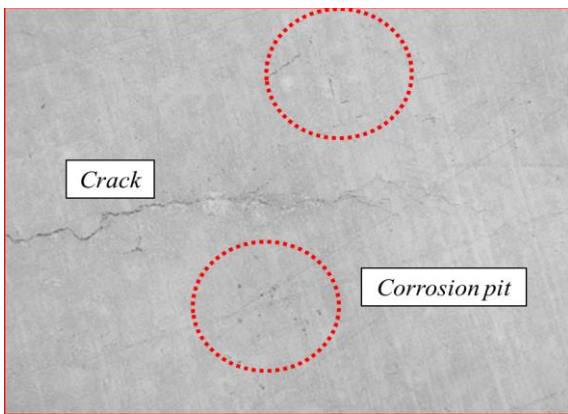
Fig. 10. 균열부 주위 부식 피트

발생한 균열 주위 부분에 확대부위를 Fig. 10에 표시하였다. 표면을 확인한 결과 균열이 발생한 주위에 많은 부식피트가 확인되었다. 이러한 결과를 기반으로 블레이드 파손이 발생하기 전 응력부식에 의해 균열이 발생 중이었다고 판단하였다. 향후 이러한 균열이 진전하게 된다면 현재 발생한 파손사고와 같은 현상이 발생할 수 있다.

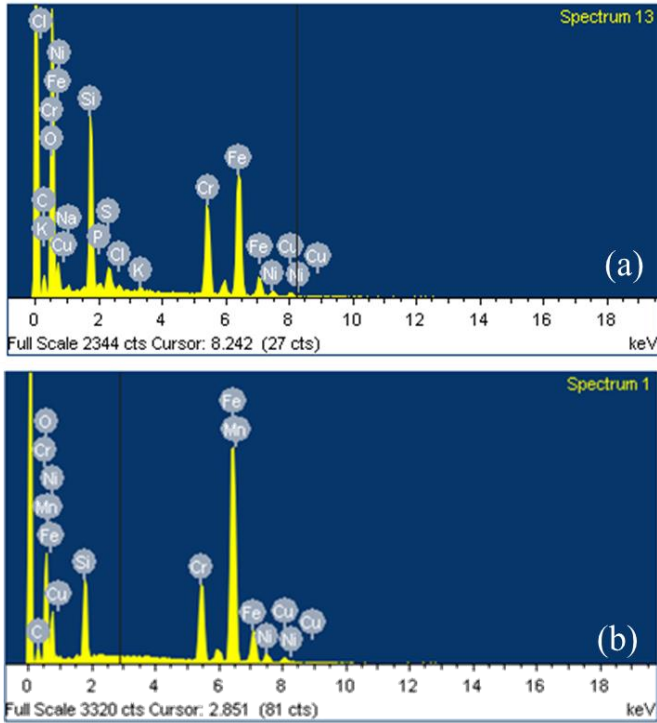
Fig. 14. 파손단면 성분분석, (a) A 지점, (b) B 지점

정확한 분석결과를 얻기 위해 파단면에 대해서 분석을 수행하였다. 분석을 수행한 파단면에 Fig. 12에 표시하였다. 파단면을 확인하였을 때 명확하게 균열개시시점에 대해서 확인을 할 수 있었다. 또한, 파단면에서 보는 균열개시시점 부분과 균열개시시점 주변에 대해서 성분 분석을 수행하였다. 성분분석 결과 균열이 개시한 부분(A지점)에서는 부식성 물질인 Na, K 등이 검출이 되었고, 균열개시 주변지점(B지점)에는 부식성 물질이 검출되지 않는 것을 확인하였다. 화학성분 검사 결과에 대해서는 Fig. 14에서 명시하였다.

파면분석 결과를 토대로 SCC에 의해서 균열이 시작하였고, 시작한 균열이 피로균열 형태로 진전하여 최종적으로 블레이드 파손에 이르렀다고 판단하였다.

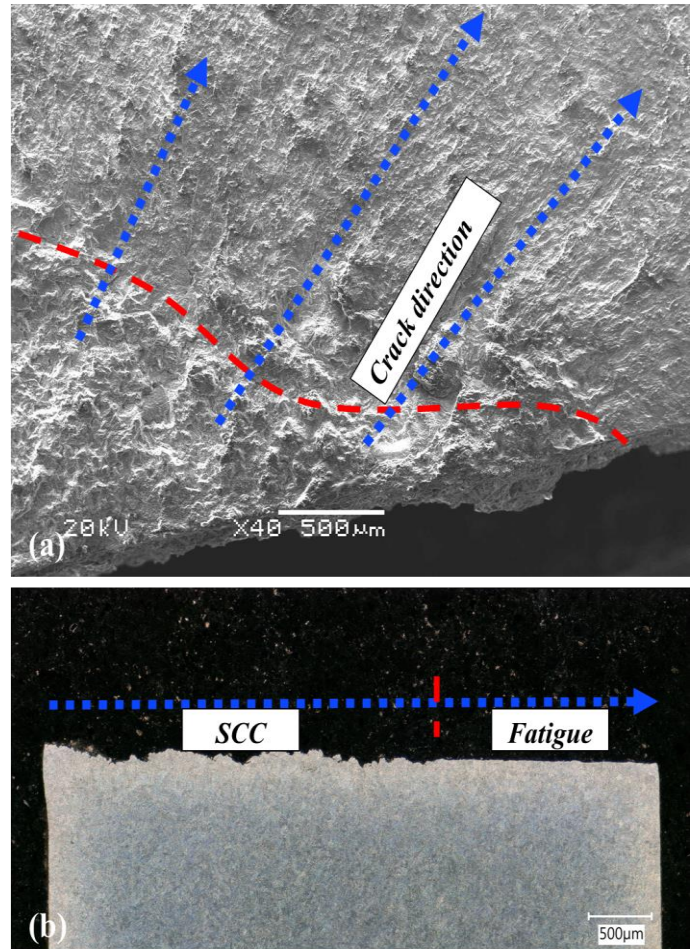
Fig. 15. 균열 원인분석, (a) 조직분석, (b) 단면 분석

4. 파단면 조직분석 및 조성분석 결과 균열개시점에서는 부식성 물질이 있었고, 피로균열로 분석되는 위치에서는 부식성 물질이 관찰되지 않았다.

이러한 결과를 바탕으로 초기 균열 시작은 SCC에 의해 시작되었고, 발전소 운전중 블레이드에 피로응력이 발생하여 최종적으로 블레이드가 파손되는 형태로 진행되었다.
