민속마을 문화재구역 내 건축물 보존현황에 관한 조사연구 - 제주 성읍마을의 성외지역을 대상으로 -

A Study on Preservation Status of Buildings in the Cultural Heritage Zone of Folk Village - Focused on the Outside Zone of Castle in the Jeju Seongeup Village -

김 태 형*
Kim, Tae-Hyoung

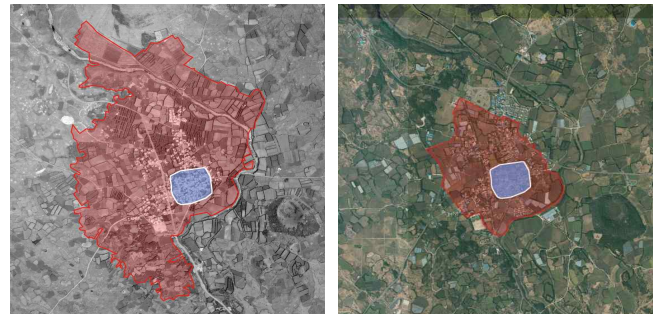
각 연도별 가옥현황은 사진이 촬영되었을 당시의 문화재구역을 기준으로 파악하였는데, 1985년의 경우 사진에서 보는 바와 같이 지정 당시의 문화재구역은 현재보다 훨씬 넓게 분포되어 있는 것을 알 수 있으며, 성외지역은 모두 136가옥/414동이 자리하고 있는 것으로 조사되었다. 이후 1987년 문화재구역이 조정되면서 면적이 축소되었고, 2006년에는 174가옥/842동으로 1985년

에 비해 38가옥/428동이 증가하였다. 가옥보다는 동수의 변화가 매우 큰 편인데, 특히 건축물이 급격하게 증가한 이유는 문화재로 지정된 이후 관광객이 늘어나면서 이들을 대상으로 한 소매점, 음식점 등의 근린생활시설과 농업의 번성으로 인해 관련 비닐하우스 등을 많이 건립하였기 때문으로 추정된다. 참고로 일반적인 의미에서 '가옥'은 주택을 가리키나, 본 연구에서는 구분의 편의를 위해 근린생활시설, 공공시설을 포함하였다.

Fig. 5. Aerial photo about Cultural Heritage Zone(L:1985, R:2006)

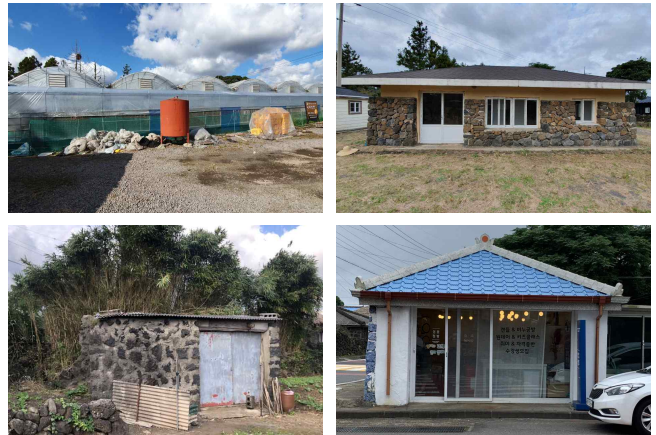
건축구조는 현대식 구조가 64동으로 전체의 55.65%를 차지하고 있다. 특히 현대식 구조 중 비닐하우스인 파이프조가 37동으로 성외 전체의 32.17%, 경량철골조인 컨테이너가 모두 10동으로 8.93%의 순으로 많이 건립되었는데, 컨테이너의 경우에는 글을 판매하는 소매점과 농작물 보관용 창고가 대부분이다. 전통구조 중 목구조가 31동으로 26.96%, 제주 전통양식인 잡석조가 20동으로 17.39%의 분포를 보이고 있다. 기타의 5동은 소유주의 조사거부로 인하여 확인이 불가능한 경우이다.<Table 11>

Fig. 9. Samples of New Building

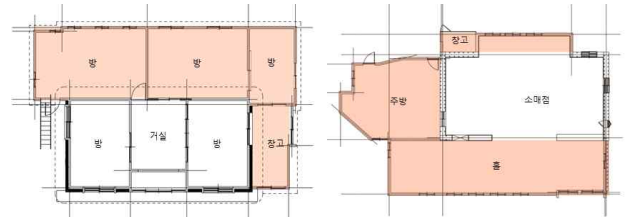
건물의 용도는 주택과 근린생활시설이 많은데, 주택은 260동, 근린생활시설 195동으로 전체의 40.82%, 30.61%에 해당되며, 비닐하우스와 창고 순으로 분석되었다. 주택의 경우 실제 거주하면서 기존 전통주택에서 발생하는 불편함을 해소하기 위해 보일러실이나 다용도실, 화장실, 주방과 같은 공간을 기존 주택에 덧붙이거나 인접하여 건립하는 경우가 많았다. 또한, 근린생활시설은 판매영역을 더 확장하고, 관련 재료나 물건 등을 쉽게 저장할 수 있도록 홀과 창고 등의 공간을 대상으로 원형을 변형하는 경우가 대다수인 것으로 조사되었으며, 기타는 차고나 작업장 등으로 사용하고 있는 경우이다.<Table 15>

Fig. 10. Samples of Floor Plan about Expansion Building

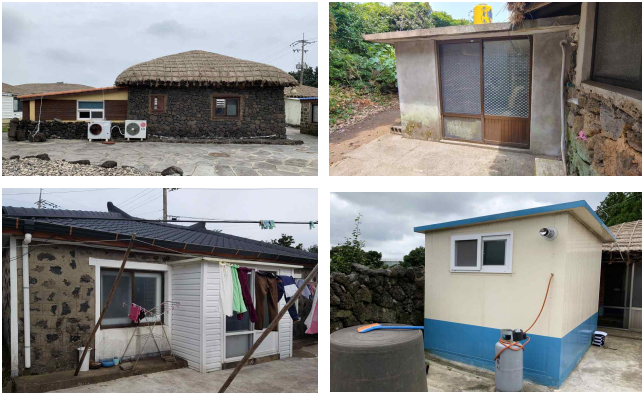
Fig. 11. Samples of Expansion Building

지붕 마감 재료의 조사결과, 현대식 재료가 412동으로 전체의 61.22%를 차지하고 있어 과반 이상의 분포를 보이고 있는데, 그 수치가 벽체의 비율과 거의 비슷한 것으로 분석되었다. 전통식 재료 중에는 합판과 이엉을 혼합한 재료가 145동으로 가장 많은데, 성외지역 전체의 22.76%에 해당되어 단일 재료로는 가장 많이 사용되었다. 그다음으로는 현대식 재료 중 샌드위치 패널이 106동으로 16.64%의 분포를 보이고 있고, 다른 무단 현상 변경 건축물의 마감재료 사례와 다르게 콘크리트슬래브가 88동으로 많이 조사되었다. 이는 기존 주택의 배면 등에 부족한 내부공간의 확장을 위하여 외벽을 허물고, 현대식 주택의 양식으로 연결증축을 한 경우이다.
