운송 차량용 판 스프링의 파손 해석

Damage Analysis of Leaf Spring for Transport Utility Vehicles

Tae-Song Kim¹, Seok-Hee Kang¹, Yung-Kug Kwon¹, Seo-Hyun Yun², Ki-Woo Nam^{3*}

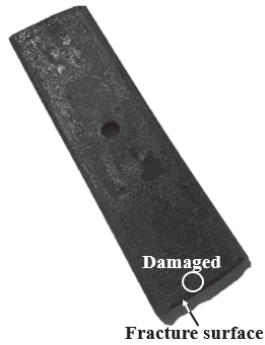
본 연구에서 사용된 손상 판 스프링은 D사가 제작하고, H사 25톤 트럭에 사용된 것이다. 판 스프링 장착 외관의 예를 Fig. 1에 나타낸다. 판 스프링의 재질은 SPS9이고, Table 1과 Table 2는 각각 화학 성분과 기계적 성질을 나타낸다. 판 스프링은 길이 1,500mm, 폭 80mm, 두께 12mm이다. 트럭은 약 1년간 운행하였으며, 손상 부분은 main spring으로 위에서 6번째(흰 화살표)이다. Fig. 2는 판스프링의 파단 외관을 나타낸다.

Fig. 2 Fractured appearance of leaf spring

판 스프링의 파단은 Fig. 2에 나타내듯이 체결 볼트 구멍 주위가 아닌 중앙부에서 발생하였다. Fig. 3은 거시적인 파면을 나타낸다. 파면은 점선과 같이 피로에 의하여 균열이 진전한 후, 파괴하였다. 판 스프링은 비교적 밝은 측면부에서 초기 균열이 시작한 것으로 확인되었으며, Beach mark는 관찰되지 않았다.

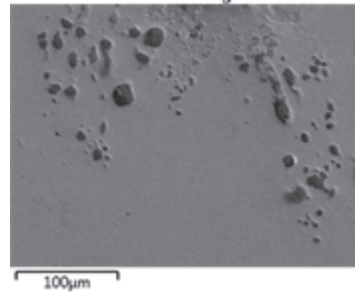
Fig. 4는 경면 연마한 파단면에서 SEM으로 관찰한 개재물을 나타낸다. 개재물은 균열 발생 기점으로 판단되는 부분에 집중적으로 관찰되었다.

Fig. 4 Inclusions observed by SEM at the fracture surface

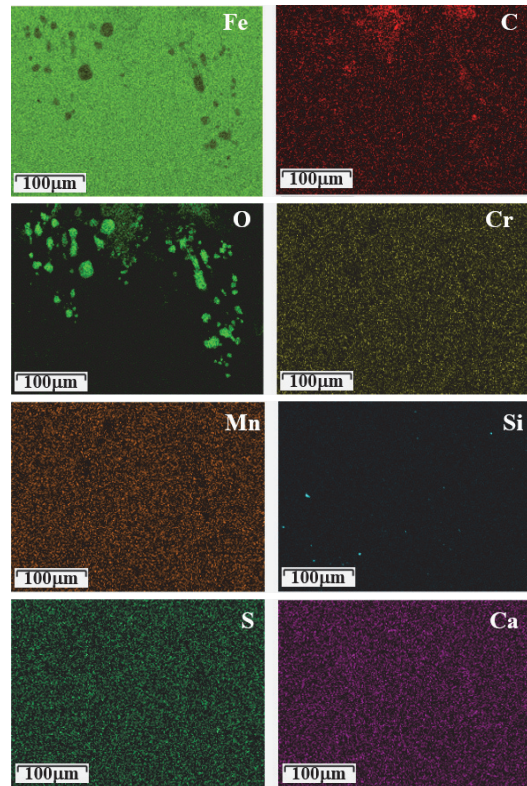
Fig. 5 EDS layered image of fracture surface components

광법 (Energy Dispersive X-Ray Spectrometer; EDS)으로 분석하였다. Fig. 5는 파단면 화학 성분의 영상을 EDS 층상으로 나타낸 것이다. C, O, Cr, Mn, Si, S, Ca가 검출되었다. 이것은 Table 1에 나타낸 화학 성분 외에 O 및 Ca가 검출되었다.

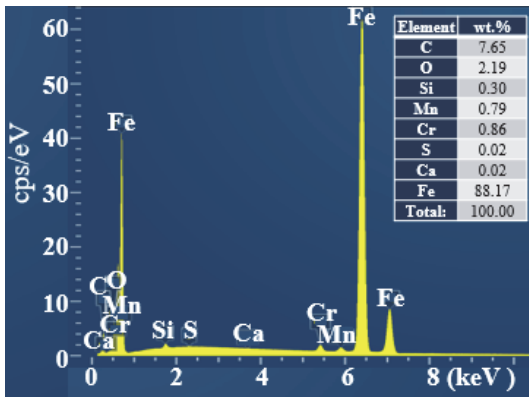
Fig. 6 Spectrum of fracture surface components

Fig. 6은 파단면 성분을 스펙트럼으로 나타낸 것이다. 그림 중에는 wt.% 성분도 같이 나타낸다. C는 SPS9의 화학 성분보다 많이 검출되었으며, 미량의 Ca도 검출되었다. O가 많이 검출되어, C 및 Ca의 산화물(CaO, CaCO₃)이 계재물의 원인이라 판단된다.

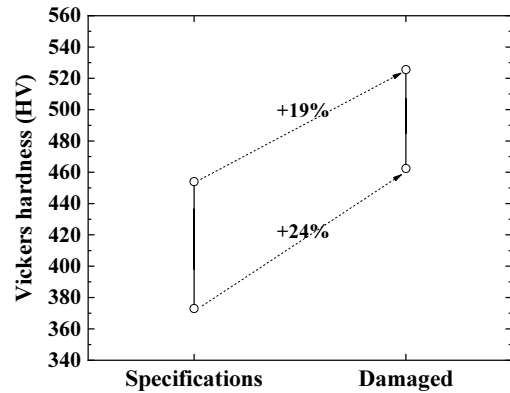
Fig. 7은 손상재와 SPS9 규격의 비커스경도(373~454HV)를 비교한 것이다. 손상재는 462~525HV로서 규격보다 최소 19%, 최대 24% 높은 결과가 얻어졌다. 따라서 손상재는 사용으로 경화되었으며, CaO 및 CaCO₃ 계재물 등의 경도가

Fig. 7 Comparison of vickers hardness of damaged specimen and standard

높게 측정된 것으로 판단된다.

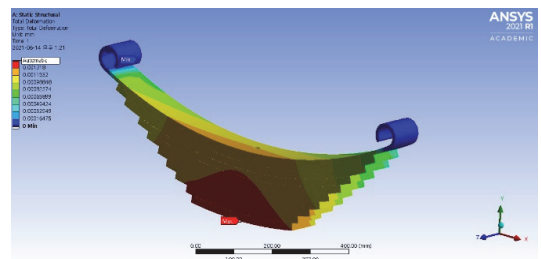
Fig. 9는 해석 결과를 나타낸다. 판 스프링은 만차 시의 하중이 작용하였을 때, 중앙 부분의 응

Fig. 9 Stress distribution of leaf spring by FE analysis

력(765MPa)이 가장 큰 상태가 되는 것을 알 수 있었다[8,13,14].

이것으로 판 스프링의 파손은 주행 중의 변동 응력 및 중앙의 응력 집중으로 게재물에서 균열이 발생하여 피로 파괴한 것으로 판단된다.

근본적인 파괴 사고 방지로서는 제철소에서 제련·제강 시에 불순물의 혼입을 방지하여, 최초에 설계된 강을 제조해야 한다. 이와 같은 불순물은 사용 중에 균열이 발생하는 원인을 제공하므로, 비파괴검사로 불순물을 검출하여 폐기해야 한다. 비파괴검사로 검출되지 않는 미량의 불순물은 열처리하여, 방출 또는 분산시켜 분산 강화를 시도한다. 그리고, 고주파처리 표면 경화법, 질화처리 및 쇼트피닝 등과 같이 표면을 개질하여, 외력에 의한 균열 발생을 억제하도록 한다[13].
