## 지질단면을 이용한 교량 접속도로 퇴적암 비탈면의 안정성 검토 연구

### Slope Stability for Bridge Access Road on Sedimentary Rocks using Geological Cross Sections

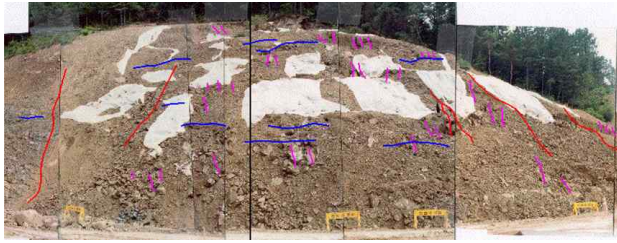
비탈면의 길이는 약 80m이고, 높이는 40m 규모이다. 법면의 주향은 N60W 경사는 50SW로서 중생대 퇴적암으로 구성되어 있으며, 일부 소규모 화성암맥이 부분적으로 관입하고 있다. 암반은 비교적 풍화상태가 불량한 편이다. 구성 암석은 세일이 주된 암석이고 사암과 응회암이 협재되는 양상임으로 풍화진행속도가 비교적 빠른 세일과 응회암, 풍화진행속도가 비교적 느린 사암이 공존하는 상태를 유지하고 있다. 그러나 암반 내 단층대에 발달한 단층비지의 경우와 3조 이상의 전단절리와 수 mm 간격으로 발달한 층리면의 영향으로 매우 빠른 풍화속도를 보이는 상태이다.

그림 1. 연구대상 비탈면의 전경 사진  
 Figure 1. Panoramic view of the slope

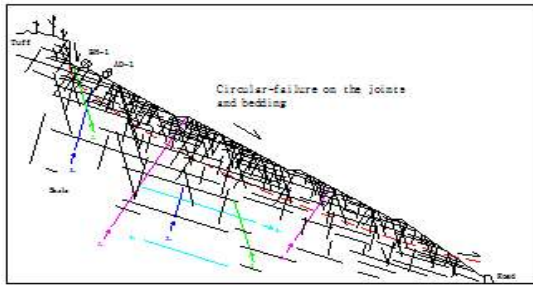
암반 비탈면의 경우, 비탈면의 법면 Face-mapping 자료와 대표적인 단면의 Face-mapping 자료가 확보되어야만 합리적이고 3차원적인 비탈면의 안정성 해석 및 검토가 수행할 수 있다[9]. 따라서 본 연구에서도 비탈면을 대표하는 횡단면을 설정하여 지질횡단면을 작성하고, 이를 근거로 비탈면의 파괴를 일으키는 미끄러짐면(주 불연속면)을 설정하였으며, 한계평형해석의 기본도면으로 사용하였다.

그림 3. 연구대상 비탈면의 대표적인 지질횡단면도  
Figure 3. Geological cross section map of the slope

파괴암체의 크기는 평균적으로  $0.001m^3 \sim 0.0125m^3$  정도이나 단층대가 분포하는 경우는  $0.75m^3$  정도로서, 파괴암체의 하중은 평균 약  $1.725ton \cdot m$ 를 나타낸다. 현재 비탈면의 상부는 전단절리면을 따른 전도파괴 및 단층면을 따른 평면파괴가 발생하였고, 중부는 단층면과 전단절리면을 따른 평면파괴가 발생하였고, 하부는 절리면과 층리면을 따른 원호파괴가 발생하였다.

파괴암체의 미끄러짐 방향을 살펴보면 중·상부의 경우는 제1 및 제2 전단절리, 제2 및 제3 전단절리, 제2 전단절리 및 인장절리, 제2 전단절리 및 단층면을 따른 쉐기파괴가 남서 방향으로  $45^\circ$ 의 침강각을 나타내며, 비탈면 상부의 단면은 제2 전단절리면을 따른 평면파괴가 남서 방향의  $45^\circ$ 의 경사각으로 발생한다.

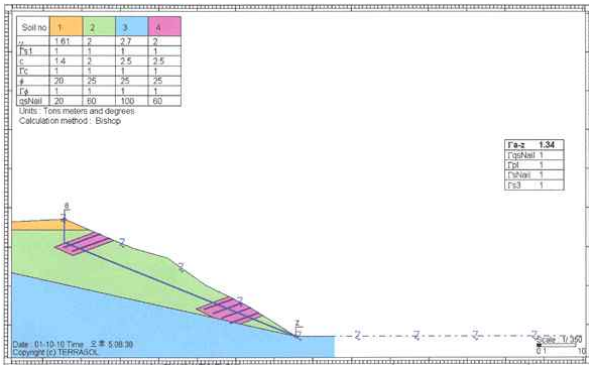
그림 5. FRP 보강 그라우팅 적용 안정성 해석  
 Figure 5. Slope stability of Program TALREN97 for the FRP grouting

여러 대책공법은 FRP 보강 그라우팅 공법, 락 앵커 공법, 락 볼트 공법, 비탈면 구배완화 공법 및 개비온 공법 등이다. 이들 공법들 중 FRP 보강 그라우팅 공법 적용 후의 건기와 우기 시의 안전율과(표5) 안정성 해석 프로그램 적용 결과를 그림 4에 나타내었으며, 그림 5와 그림 6 및 그림 7에 보강 후 TALREN97 비탈면해석 프로그램 적용 결과와 FRP 보강 그라우팅 공법 적용 단면도 및 시공 계획 전개도를 나타내었다.

다양한 보강공법 즉, FRP 보강 그라우팅 공법, 락 앵커 공법, 락 볼트 공법, 비탈면 구배완화 공법 및 개비온 공법 모두 안전율이 기준이상으로 도출되어 적절한 공법으로 적용 가능하나, 현장의 시공성과 공사비의 적절성 및 토지 보상 및 안전성을 고려해 FRP 보강 그라우팅 공법이 가장 합리적인 공법으로 판단되어 시공하였다.

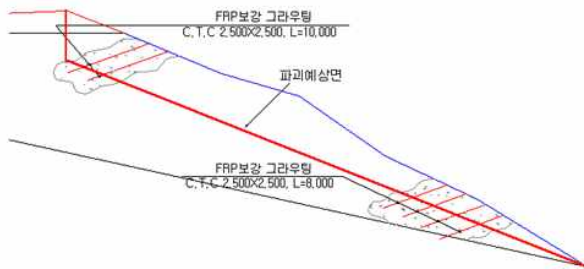
그림 6. FRP 보강 그라우팅 적용 단면도  
 Figure 6. Cross section map of the FRP grouting
