PLANT & FOREST

Physical characteristics and evaluation of deteriorations class of a trail in Deogyusan National Park

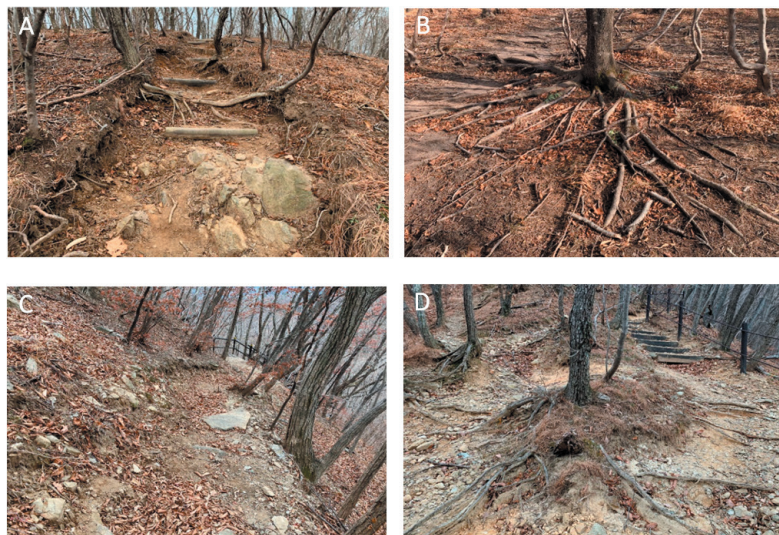
덕유산국립공원 탐방로 79.8 km 구간에서 발생한 훼손 유형별 발생 건수는 총 623건으로 조사되었으며, 그 중 노면침식이 228회(36.6%)로 가장 많이 발생하였다. 암석노출 221회(33.9%), 뿌리노출 78회(12.5%), 노폭확대 44회(7.1%), 노면세굴 37회(5.9%), 사면침식 25회(4.0%) 등의 순으로 발생하였다(Table 4; Fig. 3).

Fig. 3. Deterioration type of trail in Deogyusan National Park. (A) Trail erosion (Sinpungnyeong-Hoenggyeongjae), (B) root exposed (Baegambong-Songgyesa), (C) slope erosion (Hwangjeom-Satgatgoljae), (D) complex damage (root exposed, trail divide, trail widen).

덕유산국립공원 탐방로상에 발생한 훼손유형은 노면침식과 뿌리노출 현상이 306회로 전체 훼손유형의 49.1%, 암석노출 현상이 211회에 33.9%를 차지하여 노면침식에 따른 뿌리노출, 암석노출이 진행되고 있는 단계이며 노폭 확대, 노면세굴, 사면침식의 초기단계로 토양침식 진행단계로 볼 때 초기 단계에서 중기 단계로 훼손이 진행되는 것으로 판단된다.

따라서 덕유산국립공원 탐방로는 향후 노면 유출수에 의한 침식과 같은 노면침식이 더 이상 진행되지 않도록 탐방로 정비 및 복구계획 수립 단계에서 횡단배수로를 포함한 배수시설의 계획과 설치가 이루어져야 할 것으로 판단된다.
