액화석유가스 자동차 엔진의 타이밍벨트, 캠샤프트포지션센서, 점화코일 손상과 관련된 고장사례에 대한 연구

A Study for Failure Examples Including with Timing Belt, Camshaft Position Sensor and Ignition Coil Damage of LPG Vehicle Engine

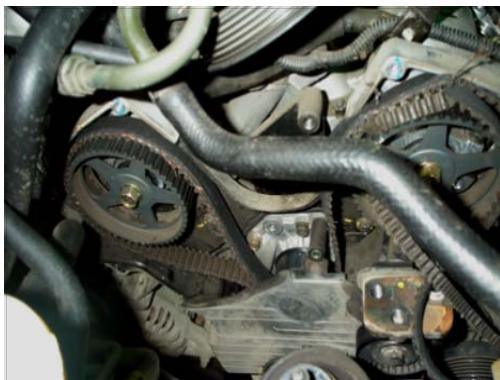
Fig. 3. Damaged example of timing belt

고후 엔진의 실린더헤드, 실린더블록, 타이밍벨트나 체인, 워터펌프 및 오일팬을 교환한 것을 확인하였다. 또한 점화계통 및 연료계통부분도 함께 교환한 것으로 정상으로 확인되었다. 타이밍시스템을 확인하기 위해 프론트 케이스부와 타이밍커버를 분해후 타이밍벨트 부위를 확인하였을 때, 타이밍벨트가 찢어진 것을 확인하였다.

세심하게 확인한 결과, 원인은 엔진의 프론트 케이스 브래킷 장착을 할 때 12mm 볼트를 조이면서 과대한 토크로 인해, 볼트가 체결부에서 분리되어 벨트와 함께 이동하여 크랭크축의 스프로켓에 끼여 타이밍벨트와 스프로켓의 이사이 간섭에 의해 엔진의 회전력을 방해하고 벨트가 끊어진 것을 확인하였다. Fig.3은 타이밍벨트의 소손이 발생된 현장사례를 보여주는 것이다. Fig.4는 프론트 브래킷 장착볼트가 이탈되어 타이밍벨트부에 유입된 사례를 보여주는 것이다.

타이밍 시스템은 벨트 또는 체인으로 연결되어 회전축에 장착된 스프로켓에 연결되어 캡축과 크랭크축이 잇수비율에 의해 1:2의 비율로 회전하게 된다. 이때 타이밍시스템의 타이밍벨트의 내구성이 떨어지거나 마모에 의해 끊어진다면 엔진은 작동을 할 수가 없다. 따라서, 엔진의 작동에 대단히 중요한 역할을 하는 타이밍시스템의 철저한 점검과 관리를 하여야 하며 이 고장사례와 같은 경우 정비를 위해 분해를 하였을 때는 규정에 맞게 분해 및 정비를 하여야 하고 각 체결부의 조임토크를 철저하게 준수하여야 한다.

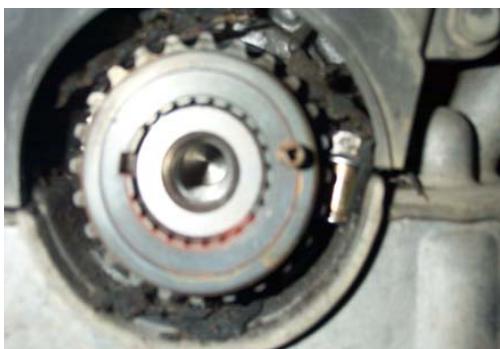
Fig. 4. Front bracket bolt example moving into crank shaft sprocket

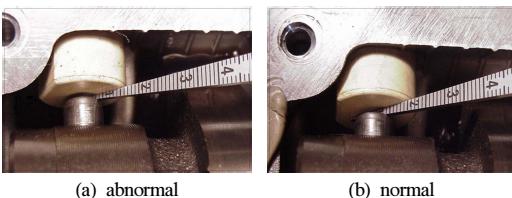
이 자동차는 엔진의 시동을 걸었을 때 공회전상태에서 간헐적으로 5분에 2~3회 정도의 “툭툭”치는 느낌의 엔진부조화 현상이 발생된 것을 확인하였다. 자기진단기를 이용하여 진단을 한 결과 캠샤프트 포지션 센서의 불량으로 확인되었다. 일반적으로 캠샤프트 포지션 센서는 엔진의 1번 실린더 압축 상사점을 검출하여 이를 펄스(Pulse)신호로 바꾸어 엔진의 컴퓨터에 입력시키면 컴퓨터는 이 신호를 기초로 하여 연료분사 순서를 결정하게 된다. 이 자동차의 경우 캠샤프트포지션 센서 커넥터의 상태는 정상이었다. 엔진의 실린더 헤드를 분해하여 세심하게 확인한 결과, 캠샤프트포지션 센서의 간극이 0.2~0.3mm정도로 측정되었다. 일반적으로 캠샤프트포지션 센서와 캡축에 장착된 톤 휠(tone wheel)과의 접촉간극(gap)은 실

Fig. 6. Installation of camshaft sensor

제의 규정값이 1.1mm[10]라고 할 때 1mm정도의 오차가 발생된 것을 확인하였다. 이 사례의 원인은 실린더 헤드부 센서장착부의 간극이 너무 작아 센서의 펠스신호불량에 의한 컴퓨터의 인식불량으로 인해 엔진의 부조화현상이 발생된 것을 확인하였다. Fig. 5는 캡샤프트 포지션 센서의 장착위치를 보여주는 것이다. Fig. 6(a)는 센서의 비정상적인 장착사례를 보여주는 것이다. Fig. 6(b)는 센서의 정상적인 장착사례를 보여주는 것이다.

센서의 감지 작동 범위는 규정값에 맞추어야 한다. 이 캡샤프트포지션 센서의 작동간극은 1.1mm이어야 하나 실린더 헤드부 장착부의 두께가 얕게 가공되어 센서의 돌기부의 접촉저항에 의해 정확한 감지가 되지 않아 센서의 오작동으로 인한 엔진의 작동불량현상이 발생될 수 있다. 따라서, 센서의 민감도와 정확도를 최적화하기 위해서는 센서의 감지부와 상대 접촉 상태를 꼼꼼하게 관리하여야 한다.

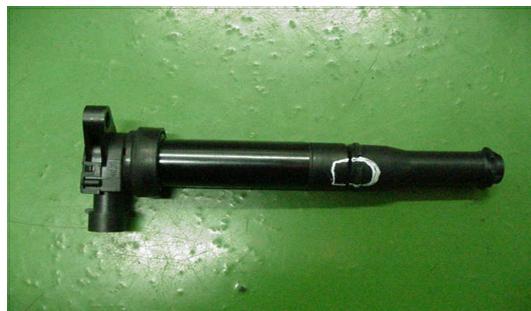
세심하게 확인한 결과, 2번 점화코일에서 불꽃이 미세하게 누설되는 것을 확인하였다. 따라서, 이 사례의 원인은 2번 점화코일의 내부불량에 의해 불꽃이 누설되어 점화를 할 때 점화코일에서 완전한 점화가 되지 않았으며 엔진의 부조화 현상이 발생되는 것을 확

Fig. 7. Leaking example of spark fire in ignition coil

인하였다. Fig. 7은 점화코일 2번의 불꽃이 누설되는 사례를 보여주는 것이다. Fig. 8은 점화코일에서 불꽃이 누설되는 사례에 관련된 점화파형 측정사례를 보여주는 것이다.

자동차의 점화장치인 점화코일은 자동차가 운전 중 연소실의 혼합기가 연소하기 위해 적당한 시기에 혼합기에 불을 붙여 주어야만 엔진의 힘을 발생할 수 있다. 따라서, 점화장치의 점화상태를 철저하게 관리하여 고장현상이 발생하지 않도록 하여야 한다.

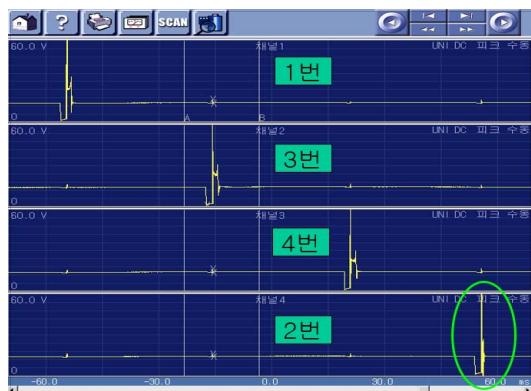
이 자동차는 자동변속기 장착차량으로 자동변속기의 변속레버를 D(Drive)범위, 공회전상태에서 간헐적으로 엔진의 회전수가 불안정하였으며, 차체가 떨리는 현상을 확인하였다. 자기진단 결과 이상이 없는 것으로 확인되었다. 엔진의 센서 출력값도 정상으로 확인되었다. 엔진의 점화파형을 점검하였을 때 점화코일 1차파형이 불량으로 확인되었다. 점화플러그를 교환하였을 때 동일한 현상이 발생되었다.

Fig. 8. Ignition pulse example measuring with diagnosis tester
