# 화재사례를 통한 건축물 외장재 종류별 화재발생위험성

## Fire Risk by Type of Building Exterior Material through Fire Cases

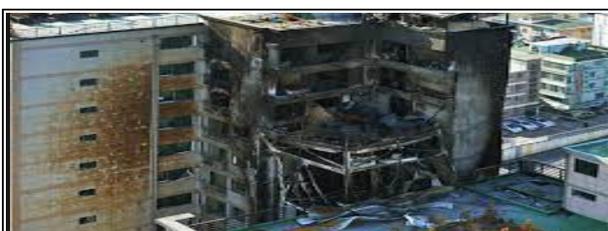
[Figure 4] Uijeongbu Daebong Green Apartment Fire

[Figure 4]의 의정부 대봉그린아파트 화재는 주차된 오토바이의 키박스를 녹이기 위해 열을 가하여 키를 제거한 후 오토바이 운전자가 그 자리를 벗어나 난 뒤 오토바이 키박스 부위에서 화재 발생하였다. 발화된 화재는 우레탄 폼 단열재에 옮겨 붙어 주차된 13대의 차량으로 확산되었고 승가기 공간을 통해 상층부로 확산되었다. 당시 필로티에는 화재 감지기가 2개 설치되어 있었으나 화재 경보가 작동되었을 때는 화염에 휩싸여 대피가 불가능한 상태였다.

Classification	The situation of the damage
Date and time	2015. 01. 10.
Place	Uijeongbu Daebong Green Apartment
Fire causes	Drivit finishing materials

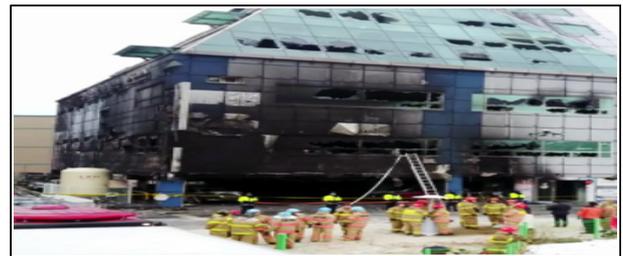
[Figure 5] Fire in Jecheon Sports Center

[Figure 5]는 제천 노블휘트니스앤스파 스포츠센터 화재(2017) 피해상황을 보여준다. 화재가 발생한 건물 주변의 블랙박스 및 CCTV를 분석한 결과, 화재발생 행위는 배관에 열선을 설치하는 작업을 하던 중 천장 구조물(스티로폼)에 불이 옮겨졌고, 불에 탄 천장 구조물이 차량으로 떨어져 연소 확대된 사실이 확인되었다. 최초발화지점인 천장과 주차장이 있는 화재 확대가 쉬운 필로티 구조로 되어있으며, 주차장에는 다수의 차량이 주차되어 있었다. 스포츠센터 1층에서 발생한 화재는 순식간에 드라이비트 단열재인 EPS에 착화되면서 [Figure 1]과 같이 건물 옥상으로 연소 확대 되었다.

Classification	The situation of the damage
Date and time	2017. 12. 21.
Place	Chungcheongbuk-do Jecheon
Fire causes	Drivit finishing materials

일반적으로 사용되는 단열재의 종류로는 스티로폼, 무기단열재, 그라스 울, 미네랄 울 등이 있다. 제천 스포츠센터는 비록 드라이비트 공법으로 리모델링된 건축물이었지만, 외벽 마감재료를 가연성 단열재가 아닌 난연성이 있는 단열재를 선택했다면 외벽을 타고 화재가 급속히 수직으로 확산되는 것을 예방할 수 있다. ‘화재에 취약하다’는 드라이비트 공법의 단점은 외벽 마감재료를 불연재로 사용하면 극복할 수 있지만, 값비싼 불연재를 사용할 경우 시공비가 급격히 높아져 감당하기 어렵기 때문에, 보통은 스티로폼과 같은 저렴한 단열재를 사용한다. 또한 생산 및 시공이 간단한데다 단열 효과가 뛰어나고, 가격까지 저렴하기 때문이다. 우리나라의 경우 전체 건축물 중 60~70% (2017년도 한국내화건축자재협회 통계자료 근거) 가량에 스티로폼 재질의 단열재가 사용되어 왔다. 반면에, 유럽 등 선진국에서는 무기단열재를 주로 사용한다. 많은 지진으로 인한 화재 안전성이 중요한 일본에서는 그라스울이나 미네랄울 사용 비중이 60~70% (2017년도 한국내화건축자재협회 통계자료 근거)를 차지한다. 이는 드라이비트 공법 중 가연성이 있는 스티로폼 단열재를 매우 광범위하게 사용되는 원인이 되고 있다.

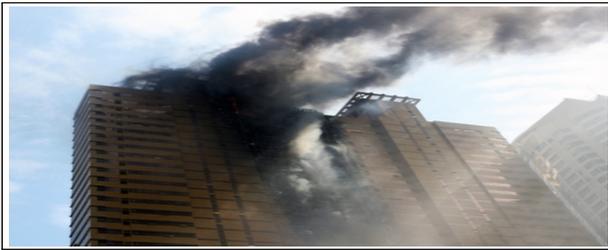
[Figure 6] Fire in busan haeundae usingoldeuseuwiteu

[Figure 6]은 부산 해운대 우신골드스위트(복합건축물)(2010) 화재는 4층 남자 탈의실 콘센트에서 발생한 전기스파크로 인해 주변 가연물에 착화되어 건물 외장재인 알루미늄 복합판넬을 연소시키며 화재발생 후 30분도 경과하기 전 옥상까지 연소확대되었던 화재이다. 건물은 38/4층 연면적 68,917㎡ 주상복합건물로서, 2개 동이 마주보고 있는 쌍둥이 형태로서, 지하 1층은 기계실, 지하 2층~지하 4층은 주차장, 1~3층은 상가와 피트니스 클럽 등 근린상가, 4~37층까지는 주거용 오피스텔 등으로 이루어진 복합건축물로 전체 202가구 중 121가구 연소피해를 입었다.

Classification	The situation of the damage
Date and time	2010. 2. 1.
Place	Busan haeundae usingoldeuseuwiteu
Fire causes	Drivit finishing materials

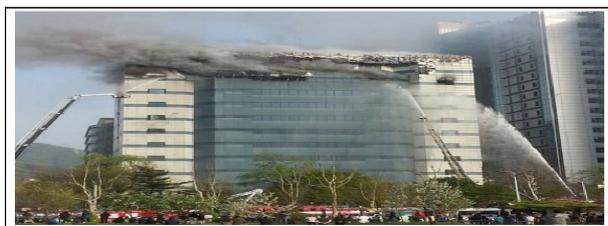
[Figure 7] Fire in gwacheon samseongSDS deiteosenteo

[Figure 7]은 과천 삼성SDS데이터센터 화재(2014)로 삼성SDS건물 우측 부속건물인 발전기실 지붕쪽에서 기계적 요인(발전기 연통과열)으로 알루미늄복합패널 사이의 실란트코킹 등에 착화되어 상층부로 급속하게 연소확대되었다. 10/3층 연면적 18,150㎡의 삼성SDS과천데이터센터 건물로서, 지하 1~지하 2층은 주차장 및 UPS실, 지하 3층은 발전기실, 1~9층은 사무실 등, 10층은 네트워크실로 사용중으로 건물 외벽 및 10층 데이터실 1,500㎡ 소실된 화재이다.

Classification	The situation of the damage
Date and time	2013. 12. 10. 10:47
Place	SamseongSDS deiteosenteo
Fire causes	Drivit finishing materials

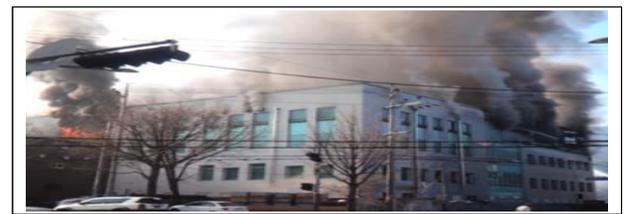
[Figure 8] Fire in seoul National guglibjaehwal-won

[Figure 8]은 서울 국립재활원 화재(2013)로 건물 외부 1층에서 방수공사를 하기 위해 토치램프를 사용하여 바닥의 물기제거 중 건물 외벽 단열재에 착화되어 건물 전체로 연소확대된 화재이다. 국립재활원내 장애인 종합재활교육 훈련시설 신축공사장으로서 화재발생전 공정율은 약 98%였으며, 4/2층 연면적 12,463㎡로서, 지하 1층 ~ 지하 2층은 주차장, 기계실, 사무실 등 용도로 사용예정이었고, 1층은 다목적 체육관, 재활훈련실 용도, 2층은 일상생활훈련실, 재활훈련실 용도, 3층은 세미나실, 장애인예방/체험실 용도, 4층은 사무/평가실, 장애인화장실 등 용도로 사용예정인 건물이었다.

Classification	The situation of the damage
Date and time	2017. 12. 21.
Place	National guglibjaehwal-won seoul
Fire causes	Drivit finishing materials

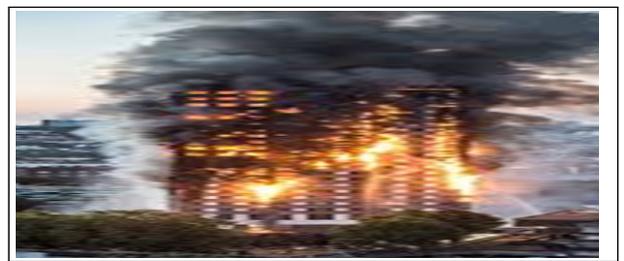
[Figure 9] London grenfell tower fire

[Figure 9]는 런던 그렌펠 타워 화재로 영국 런던 서부 켄싱턴의 24층 임대아파트, 그렌펠타워화재로 70여명이 사망하였다. 런던 그렌펠 타워는 화재에 내성이 강한 아연 패널을 외장재로 사용하려고 했지만 경제성의 문제로 가연성 외장재인 알루미늄 복합 패널을 이용하였고, 4층 방에서 일어난 냉장고 화재가 외벽으로 전파되자 급속도로 건물 전체의 외벽이 연소되었다. 이로 인해 유독가스의 전파가 더욱 심해져 피해가 크게 발생했다.

Classification	The situation of the damage
Date and time	2017. 6. 14. 01:00
Place	London grenfell tower fire
Fire causes	Drivit finishing materials

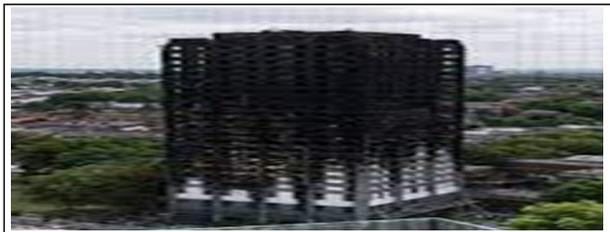
[Figure 10] Dubai torch tower fire

[Figure 10]은 두바이 토치 타워 화재로 86층짜리 건물 외벽에 장착된 가연성 외장재가 지목되었다. 샌드위치 처럼 만든 외장재는 가격이 저렴하고 보기에 좋아 전 세계 고층 빌딩에 많이 사용하고 있다. 그렇지만 불이 한번 붙으면 건물 전체에 불길이 번질 정도로 화재에 취약하다.

Classification	The situation of the damage
Date and time	2017. 8. 4. 01:00
Place	Dubai torch tower fire
Fire causes	Combustible exterior material
