반도체 배기 공정에서 복합 처리 방식으로 인한 폭발 사고 예방대책에 관한 연구

A Study on Prevention of Explosion Accidents by Complex Treatment Methods in Semiconductor Exhaust Process

2.1 사고개요

2020년 00 반도체 사업장에서 배기ガ스를 습식 방식으로 처리하던 Mid. Scrubber에 NOx 저감을 위한 전기집진 방식(Electrostatic Precipitator) 시스템을 추가하여 시운전 중 화재·폭발이 발생하였다. 배기 공정은 취급 물질의 처리 방법에 따라 다양하게 구성되어 있는데, 사고 배기 공정은 Fig. 2와 같이 생산설비에서 1차 Scrubber를 통과 한 뒤, Mid. Scrubber로 흡수 및 집진을 진행하고 마지막으로 옥상 층의 Main Scrubber를 통과하여 대기로 배출하는 공정이다. 해당 사고로

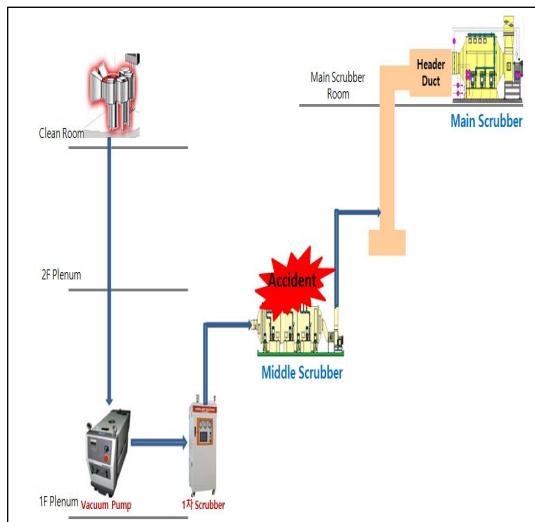
Fig. 2. Accident occurrence process.

근로자 1명이 부상을 당하였고, Mid. Scrubber 내, 외부 배관 파열이 발생하였다.

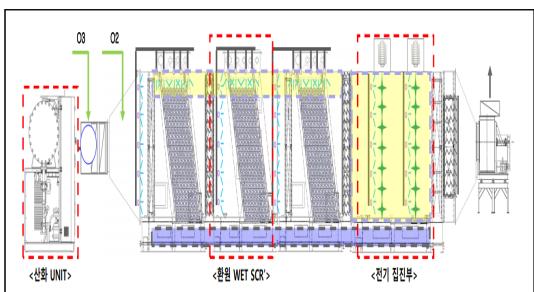
Fig. 3. Mid. Scrubber structure and form.

사고가 발생한 Mid. Scrubber 계통을 Fig. 3에 나타내었다. 해당 설비는 3단계로 나눌 수 있는데, 반도체 제조 공정에서 발생된 NO를 O_3 를 활용하여 NO_2 로 산화시키는 산화 UNIT, NO_2 를 환원제와 기·액 접촉

으로 염으로 전환하는 환원 UNIT, 마지막으로 환원 UNIT을 통과하여 발생한 다양한 염을 집진하는 전기 집진부로 구성된다.

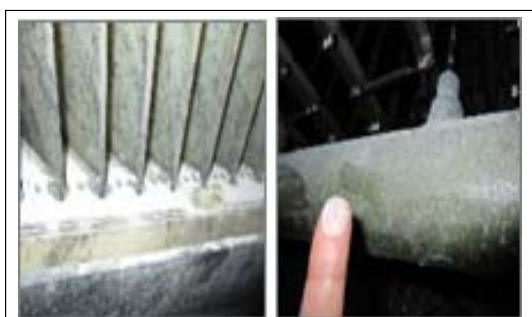
Fig. 4. FRP dust at the top of electrostatic precipitator.

Mid. Scrubber에 설치된 전기집진부는 전극봉과 전극판이 FRP Body안에 설치되어 있는 구조이다. 사고 조사 결과 설치 작업 중 발생한 5~10 μm 크기의 FRP 분진에 대한 Cleaning 작업이 미 실시 되어 퇴적되어 있음을 확인하였고, 이를 Fig. 4에 나타내었다. 이러한 분진이 미세하게 공기 중에 부유하면 가연성 분진, 공기의 혼합기가 형성될 위험이 있다. 또한 분체는 액체 보다 대전 위험성이 높은데, 금번 사고 발생 Mid. Scrubber 공정과 같이 산화 목적의 오존이 함유된 물질이 유입될 경우, 분체의 유동 및 전하 분리에 의해 대전이 빠르게 증가하게 되며, FRP와 같은 절연 공간에서는 전하 누설이 없기 때문에 대전을 더욱 촉진 시킨다[7].

전기집진기는 고전압에 의한 코로나 방전을 통해 입자를 대전시켜 정전방식으로 집진하는 설비를 말한다. 이러한 방식으로 배기가스 내에 있는 Mist, 먼지와 같은 유해 성분을 처리하게 되는데, 두 전극 사이에 인가한 전압이 FRP Body(비전도성 구역)에서 완벽히 해소되지 못하고 남은 잔류전하의 정전에너지가 FRP 분진의 최소 점화 에너지보다 높아 점화원으로 작용한 것으로 판단된다.

(1) 공사 후 내부 분진 제거를 위한 물 세척 절차 반영 기준에 설치되어 있는 Mid. Scrubber에 전기집진기 추가 설치 작업이 앞으로도 계속 이루어 질 예정이므로, 공사가 완료되면 추가 Nozzle을 제작하여 고압 Spray를 통해 내부 분진을 처리할 수 있도록 해야겠다. 또한 세척 후 분진이 확실히 제거되었는지 확인 할 수 있도록 Sight glass를 집진기 측면에 설치하는 것이 바람직 하겠다.

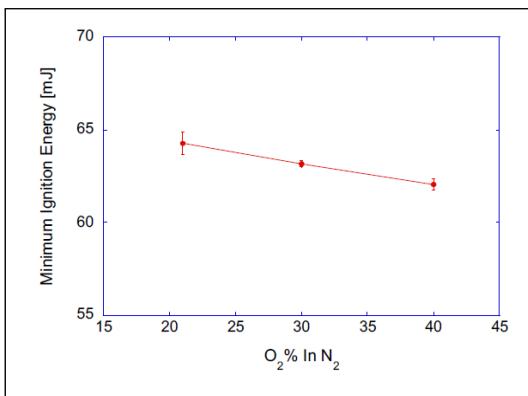
Fig. 5. Measured MIE as a function of oxygen concentration at 1 atm.

Mid Scrubber에는 반도체 제조 공정 작업 중에 발생한 NO를 NO_2 로 변화하기 위하여 O_3 를 공급하는 산화 UNIT가 설치되어 있었으며, 사고 당시 내부의 O_3 와 O_2 농도는 각각 2.2 %, 43 %였다. Fig. 5는 Hydrocarbon의 한 종류인 항공유를 연소 챔버에 투입한 후 압력을 1 atm으로 고정하고 산소 농도를 21 % ~ 40 %로 증가시켜가며 측정하였을 때 최소 점화 에너지를 도시한 그래프이다. 그럼에서 볼 수 있는 바와 같이 산소 농도가 증가함에 따라 측정된 최소 점화 에너지는 감소하였다. 이러한 결과는 산소농도가 증가하여 낮은 에너지에서도 산화 열분해 반응이 보다 쉽게 일어나기 때문에 사료된다[8].

NO를 NO₂로 변화하기 위하여 과잉 산소 공급이 반드시 필요 하다면, 농도 모니터링을 통한 인터록 설비 구축을 검토해야 한다. Table. 6을 통해 30 %의 O₂ 농도에서는 화염이 발생하지 않음이 측정되었으므로, 실제 설비 구동 전 농도에 따른 안전성 실험을 실시한 뒤 일정 농도 이상에 도달할 경우 인터록이 작동 될 수 있도록 연동장치를 구비하여 추가 산소가 공급되지 않도록 하는 장치를 설치하는 것이 바람직하겠다.

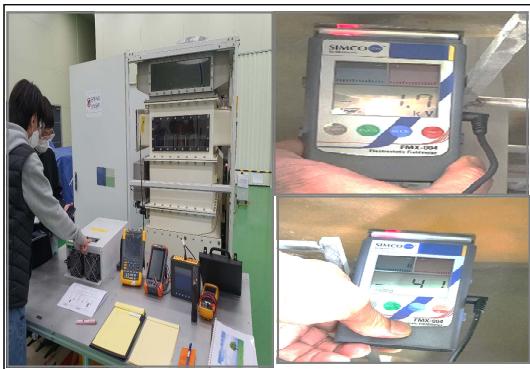
Fig. 7. Experiment photo.

전체적인 실험 사진은 Fig. 7로 확인할 수 있다. 17 KV 전압을 인가한 후 일정 시간 동안 FRP Body의 측정 결과를 Table. 3에 제시하였고, 전극봉 및 집진판의 측정 결과를 Table. 4에 제시하였다.

실험의 결과로 비전도성인 FRP Body에는 최소 1.7KV의 잔류전하가 측정되었고, 전도성인 전극봉 및 집진판에는 전류 전하 없이 즉시 방전됨을 확인할 수 있었다.

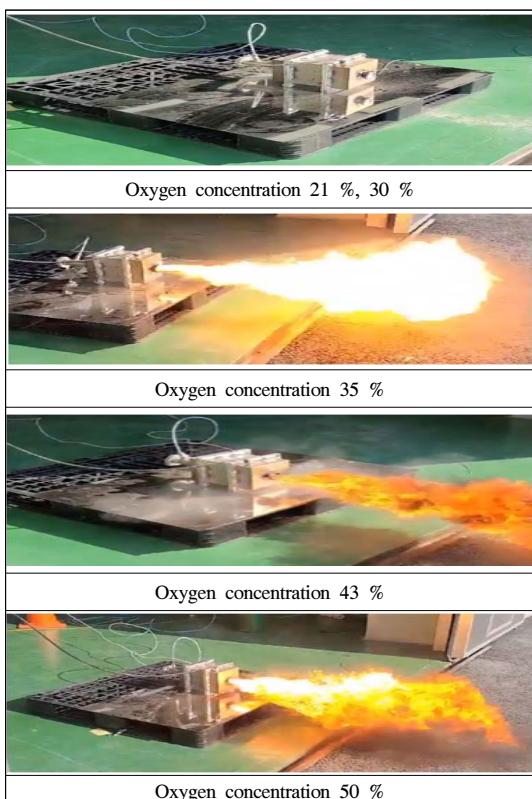
Fig. 8. Experimental results according to oxygen concentration

실험결과 30 % 이상의 농도에서 화염이 발생하였는데, 농도가 높아짐에 따라 전압 인가 후 화염 발생 시간이 점차 감소함을 알 수 있었다. 이는 FRP 분진이 고농도 산소와 혼합되어 있을 때 외부에서 가해진 에너지로 인하여 화재·폭발이 발생할 수 있음을 직접적으로 보여주는 것이다. 실험 결과를 Table. 6으로 요약하였고, 관련 사진을 Fig. 8에 제시하였다.

1st	2nd	3rd	4th	5th
O_2 Concentration	21 %	30 %	35 %	43 %	50 %
Explosiveness	X	X	O	O	O
Explosion time	X	X	2~3 sec.	2~3 sec.	1~2 sec.
